# 土砂災害警戒区域等の指定の告示に係る図書(その1)

告示番号	宮城県告示第146号
告示年月日	令和8年3月13日

自然現象の種類	急傾斜地の崩壊
箇所番号	N205K1334
箇所名	名木沢2
所在地	気仙沼市名木沢
調査機関	宮城県気仙沼土木事務所

危害のおそれのある土地、著しい危害のおそれのある土地の設定図

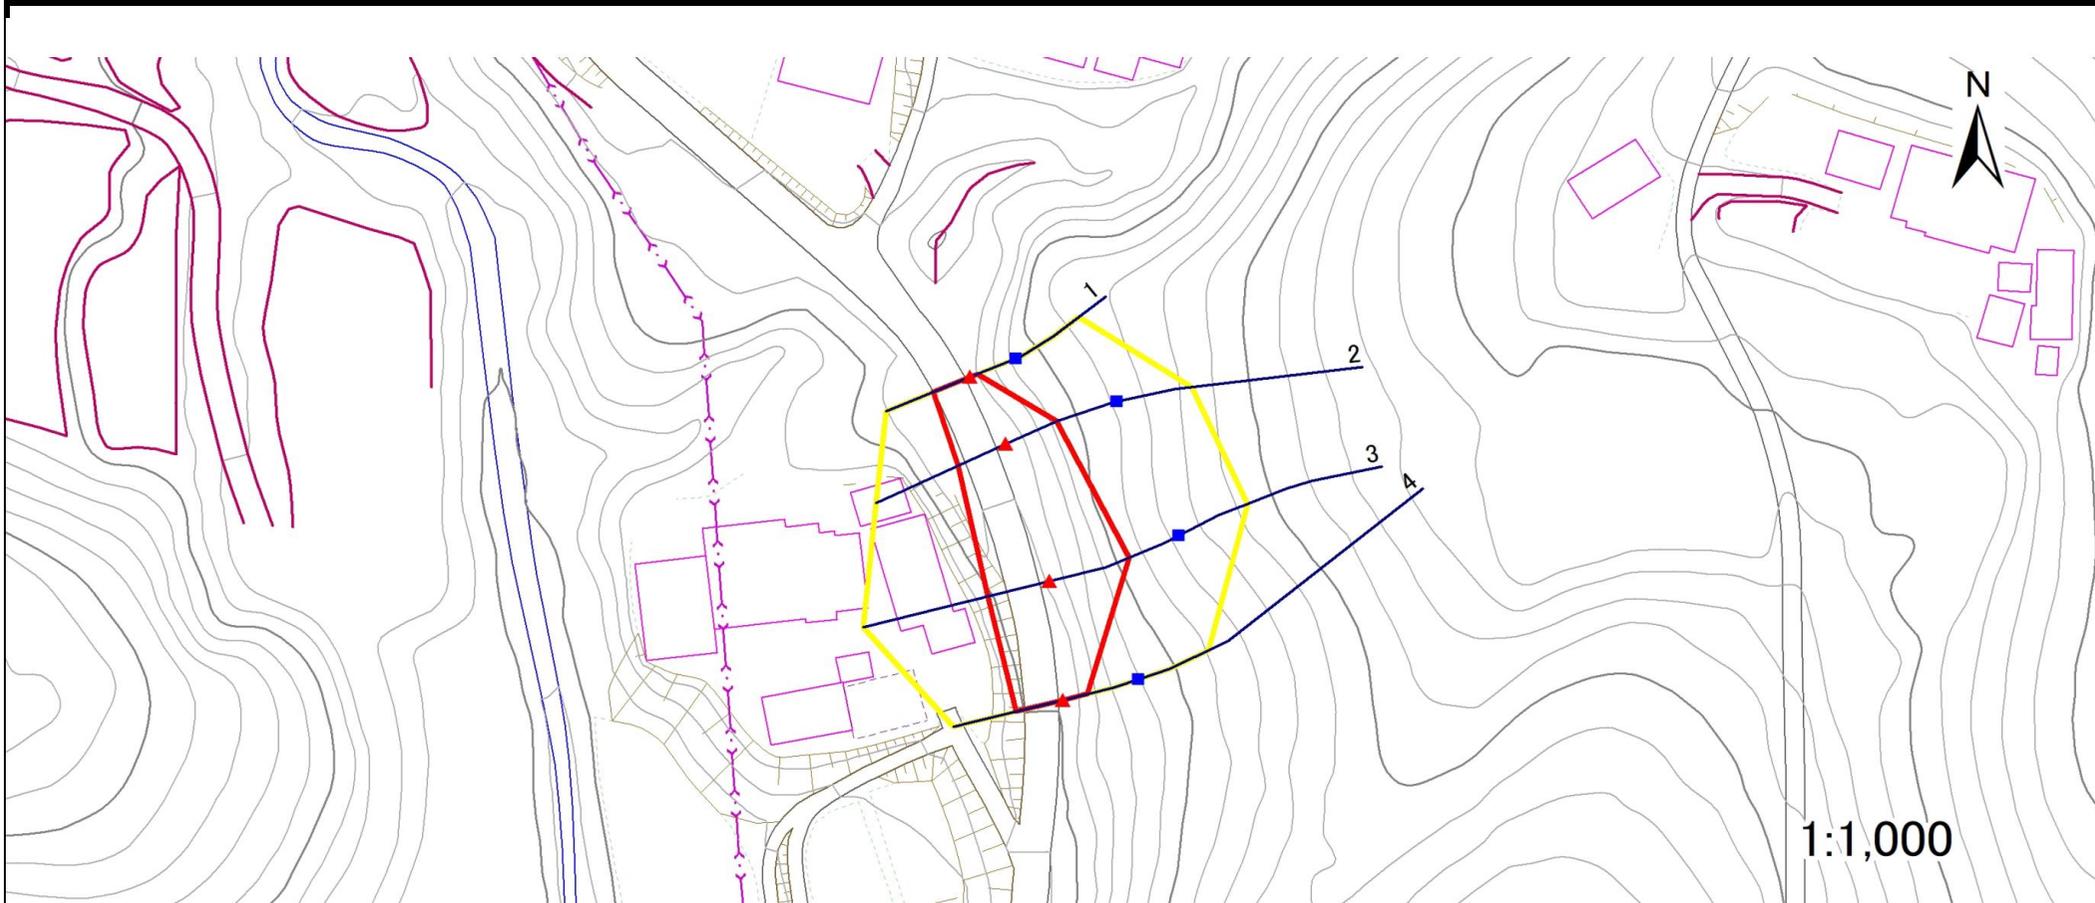
危害のおそれのある土地の区域(土砂災害警戒区域)		
著しい危害のおそれのある土地の区域(土砂災害特別警戒区域)	土石等の(移動)高さが1m以下の場合、土石等の移動による力が100kN/m <sup>2</sup> を超える区域	
	土石等の堆積の高さが3mを超える区域	
それ以外の区域
