土砂災害警戒区域等の指定の告示に係る図書(その1)

告示番号	宮城県告示第146号
告示年月日	令和8年3月13日

自然現象の種類	急傾斜地の崩壊
箇所番号	N205K1352
箇所名	名木沢5
所在地	気仙沼市名木沢
調査機関	宮城県気仙沼土木事務所

危害のおそれのある土地、著しい危害のおそれのある土地の設定図

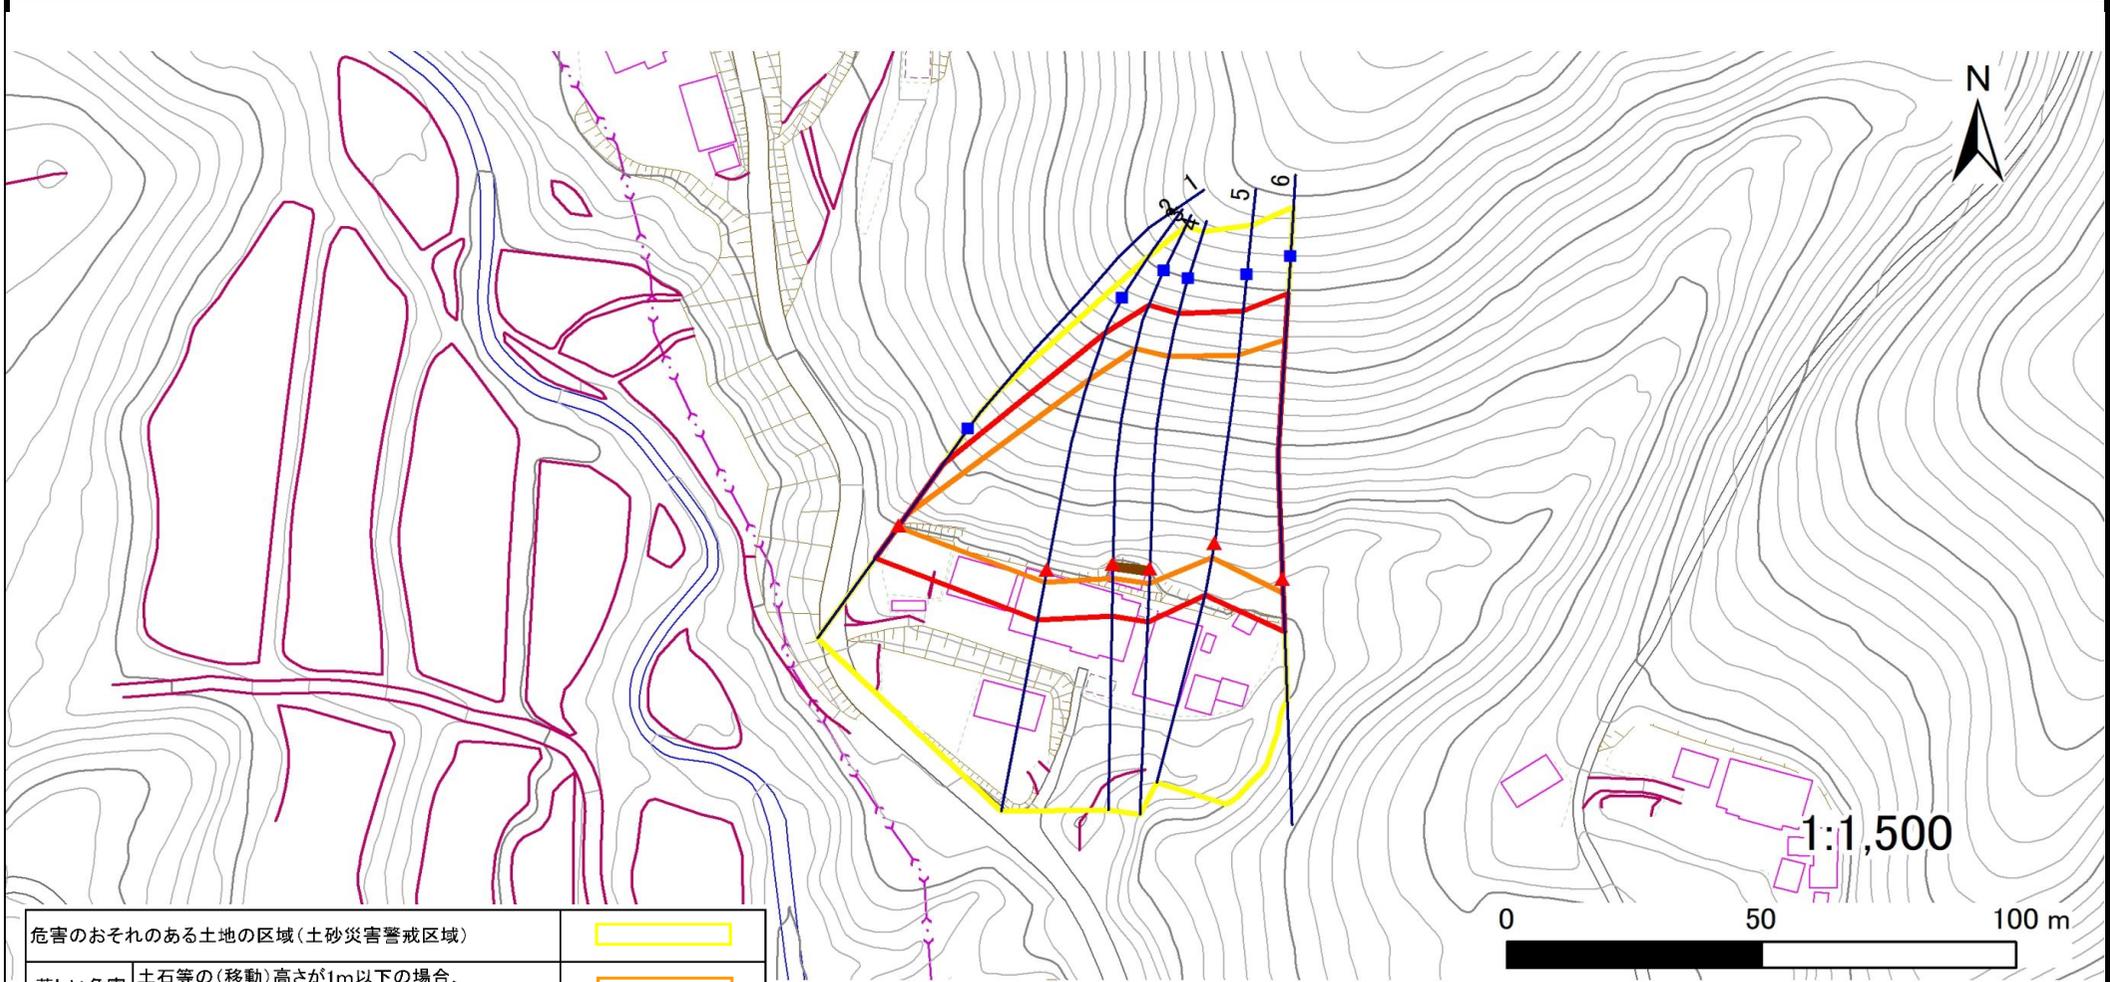
危害のおそれのある土地の区域(土砂災害警戒区域)		
著しい危害のおそれのある土地の区域(土砂災害特別警戒区域)	土石等の(移動)高さが1m以下の場合、土石等の移動による力が100kN/m ² を超える区域	
	土石等の堆積の高さが3mを超える区域	
それ以外の区域
