土砂災害警戒区域等の指定の告示に係る図書(その1)

告示番号	宮城県告示第146号
告示年月日	令和8年3月13日

自然現象の種類	急傾斜地の崩壊
箇所番号	N205K1357
箇所名	名木沢6
所在地	気仙沼市名木沢
調査機関	宮城県気仙沼土木事務所

危害のおそれのある土地、著しい危害のおそれのある土地の設定図

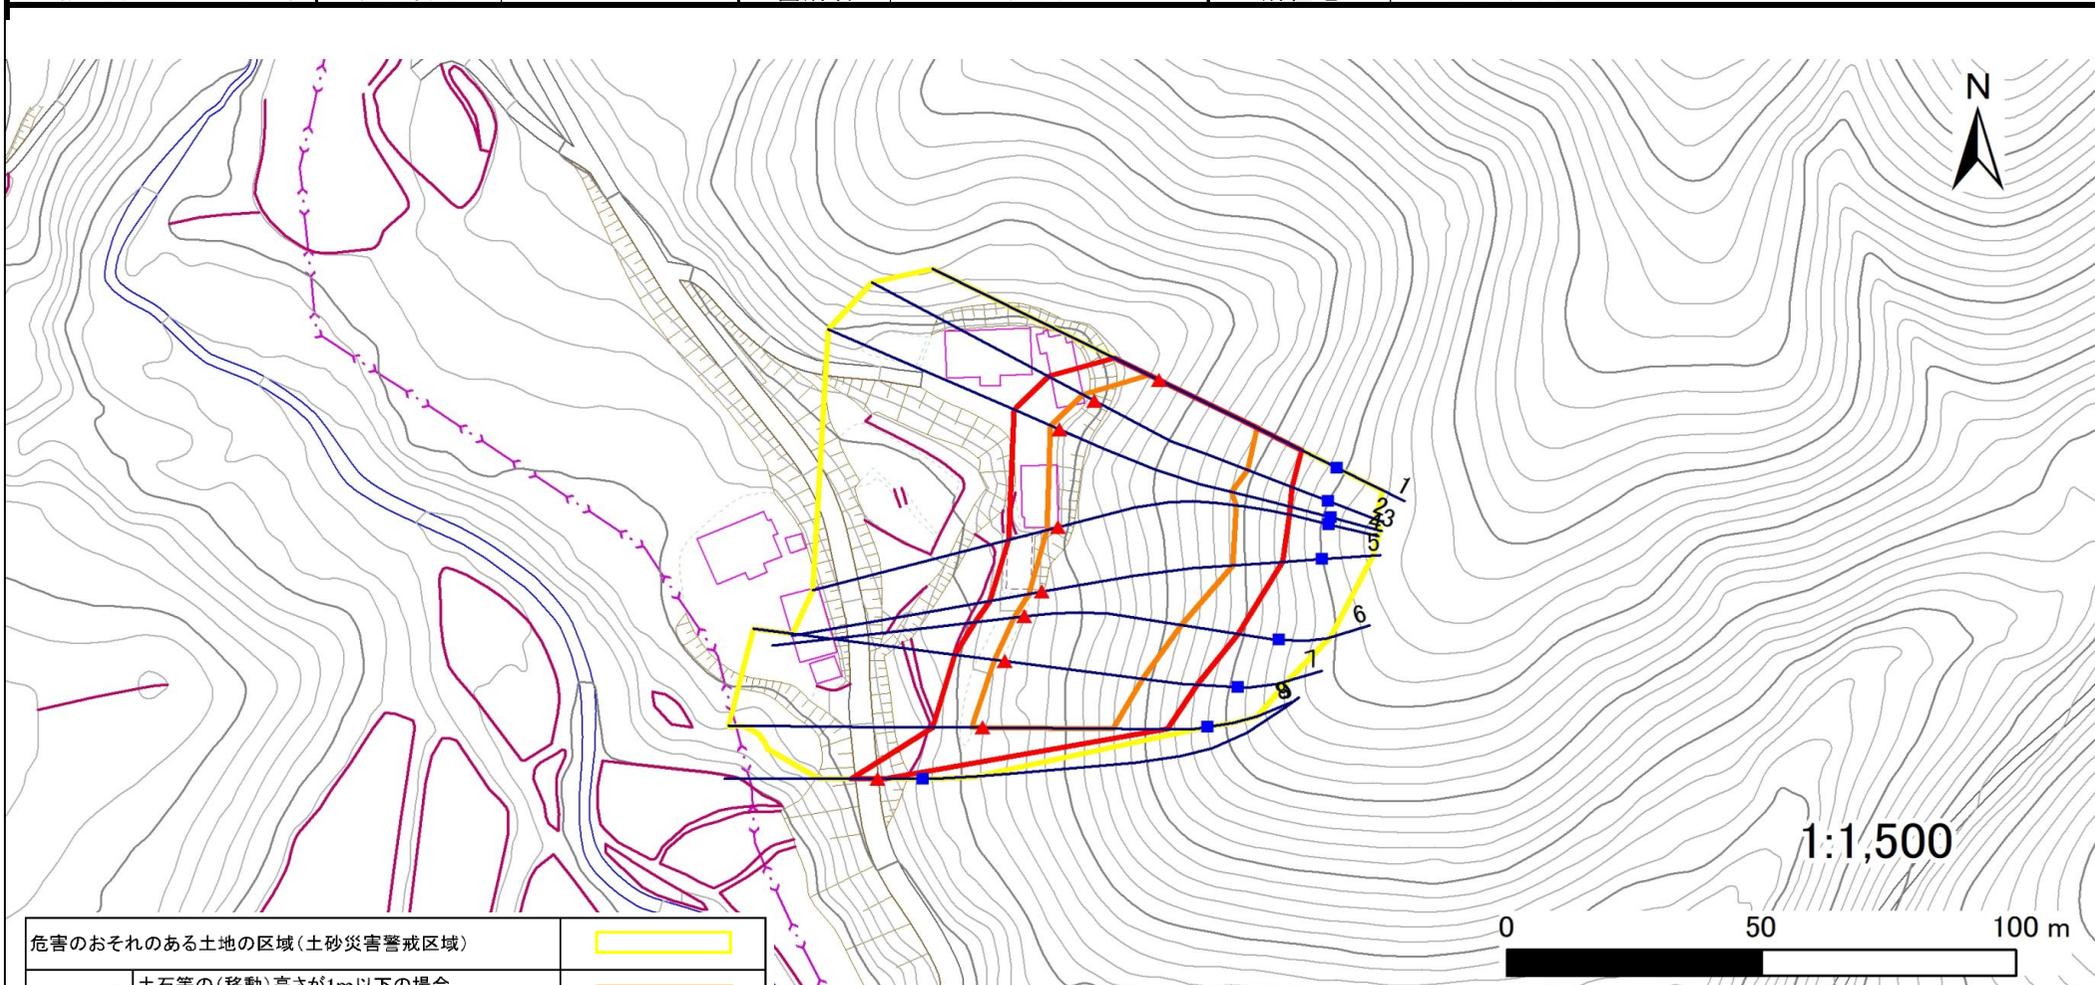
危害のおそれのある土地の区域(土砂災害警戒区域)	[Yellow box]	
著しい危害のおそれのある土地の区域(土砂災害特別警戒区域)	土石等の(移動)高さが1m以下の場合、土石等の移動による力が100kN/m ² を超える区域	[Orange box]
	土石等の堆積の高さが3mを超える区域	[Red box]
それ以外の区域	[White box]
