土砂災害警戒区域等の指定の告示に係る図書(その1)

告示番号	宮城県告示第146号
告示年月日	令和8年3月13日

自然現象の種類	急傾斜地の崩壊
箇所番号	N205K1358
箇所名	下八瀬の18
所在地	気仙沼市下八瀬
調査機関	宮城県気仙沼土木事務所

危害のおそれのある土地、著しい危害のおそれのある土地の設定図

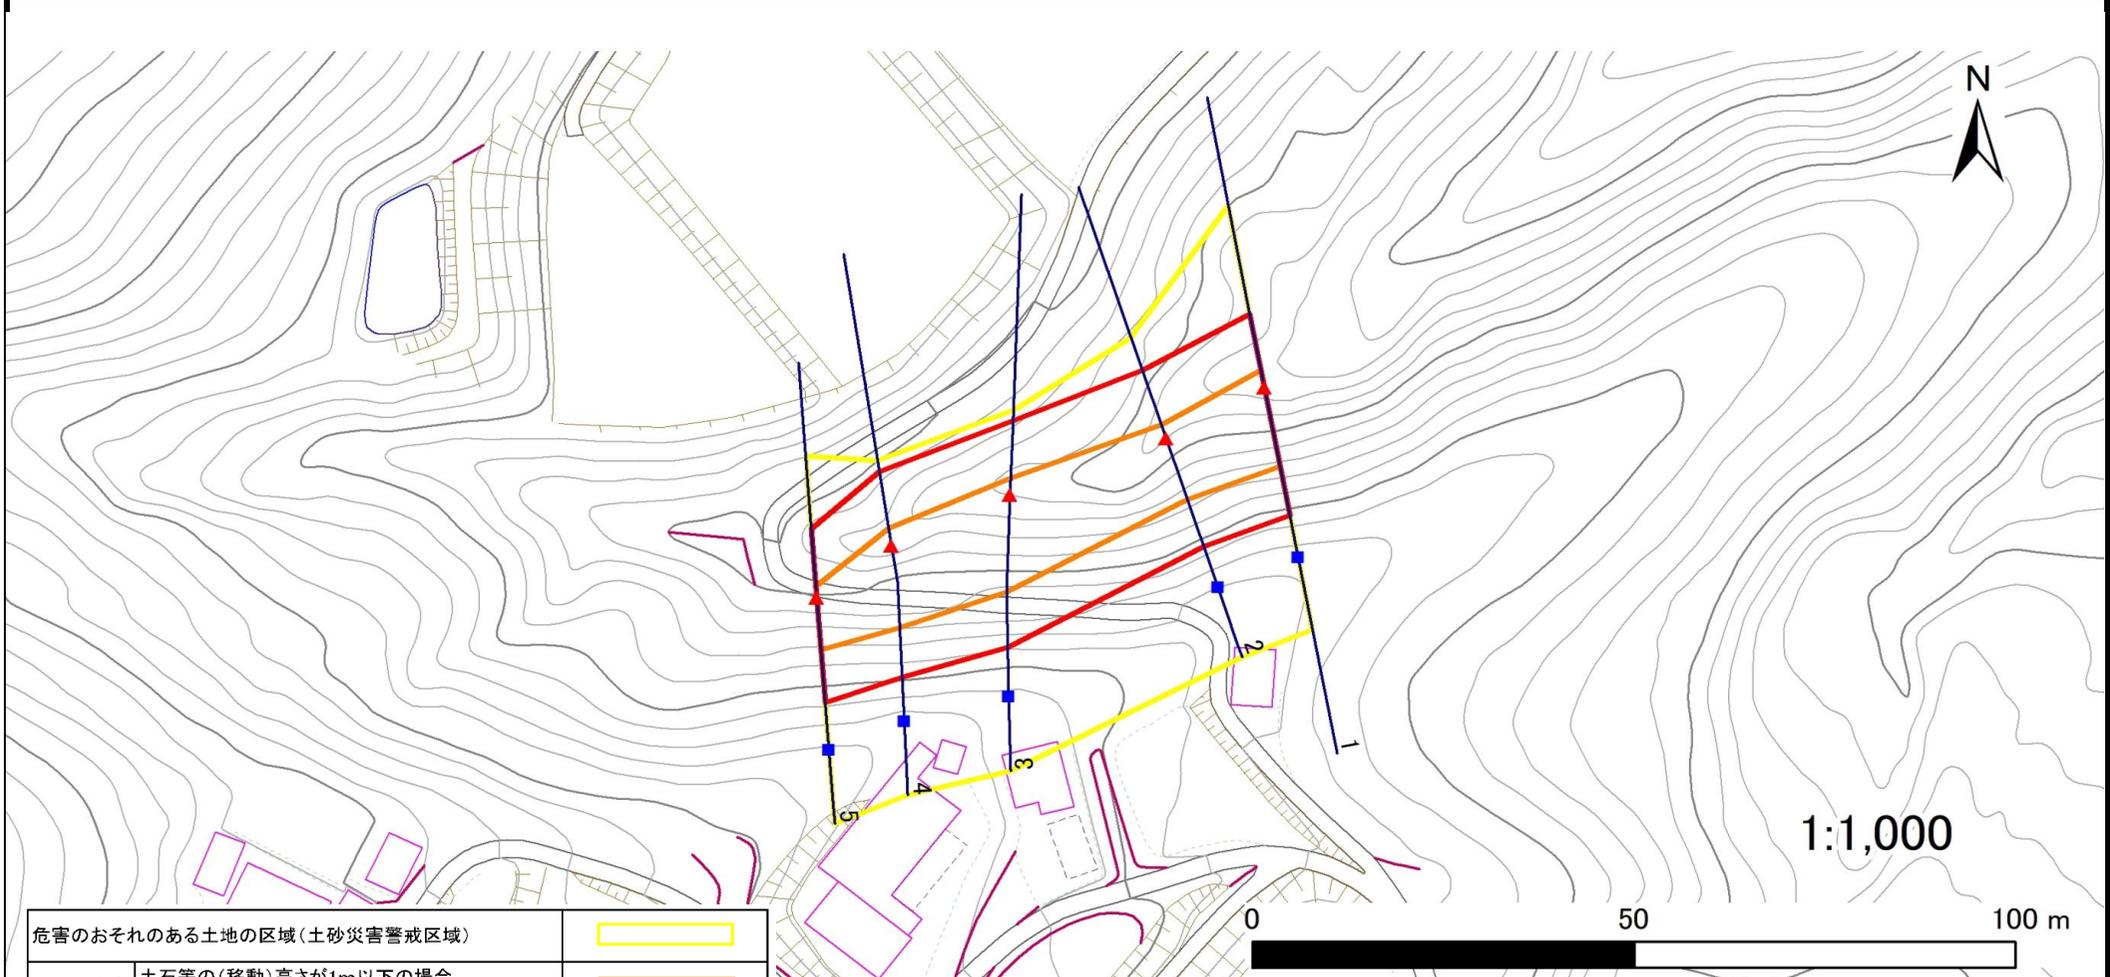
危害のおそれのある土地の区域(土砂災害警戒区域)		
著しい危害のおそれのある土地の区域(土砂災害特別警戒区域)	土石等の(移動)高さが1m以下の場合、土石等の移動による力が100kN/m ² を超える区域	
	土石等の堆積の高さが3mを超える区域	
それ以外の区域
