土砂災害警戒区域等の指定の告示に係る図書(その1)

告示番号	宮城県告示第146号
告示年月日	令和8年3月13日

自然現象の種類	急傾斜地の崩壊
箇所番号	N205K1371
箇所名	下八瀬の19
所在地	気仙沼市台
調査機関	宮城県気仙沼土木事務所

危害のおそれのある土地、著しい危害のおそれのある土地の設定図

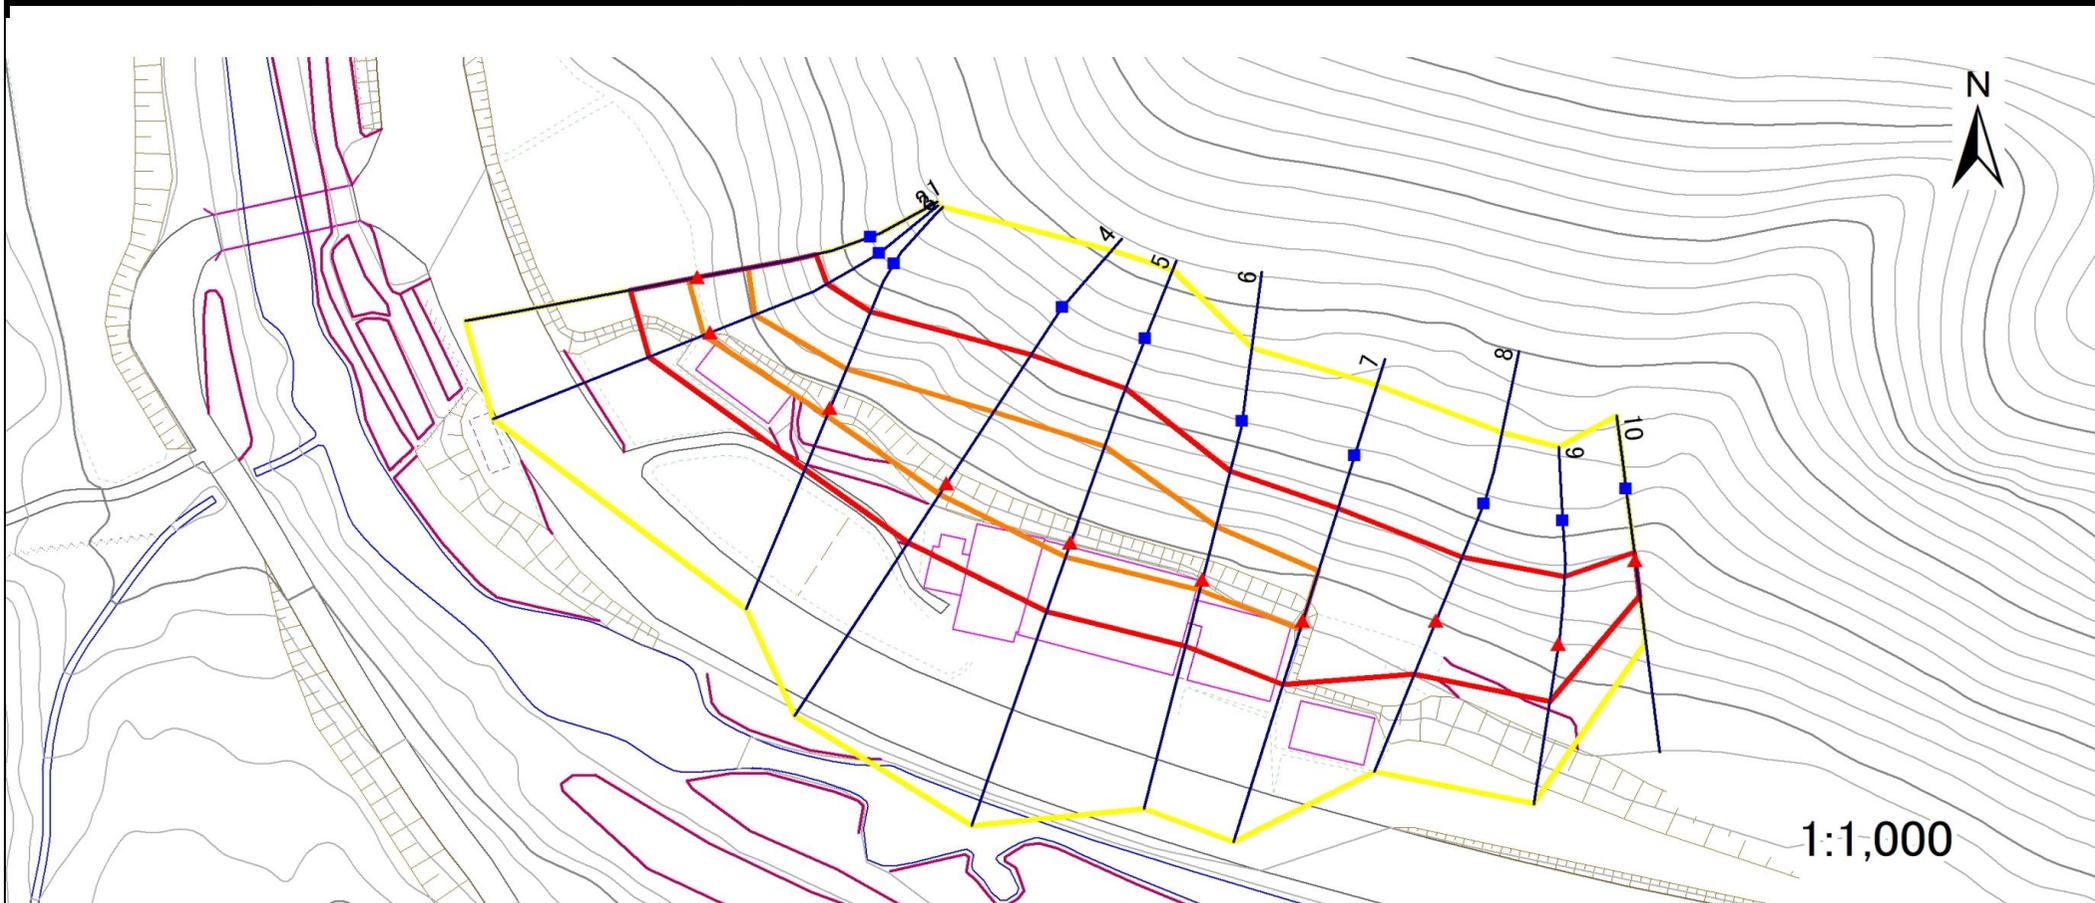
1:1,000

危害のおそれのある土地の区域(土砂災害警戒区域)		
著しい危害のおそれのある土地の区域(土砂災害特別警戒区域)	土石等の(移動)高さが1m以下の場合、土石等の移動による力が100kN/m ² を超える区域	
	土石等の堆積の高さが3mを超える区域	
それ以外の区域
