土砂災害警戒区域等の指定の告示に係る図書(その1)

告示番号	宮城県告示第146号
告示年月日	令和8年3月13日

自然現象の種類	急傾斜地の崩壊
箇所番号	N205K1419
箇所名	内松川の7
所在地	気仙沼市内松川
調査機関	宮城県気仙沼土木事務所

危害のおそれのある土地、著しい危害のおそれのある土地の設定図

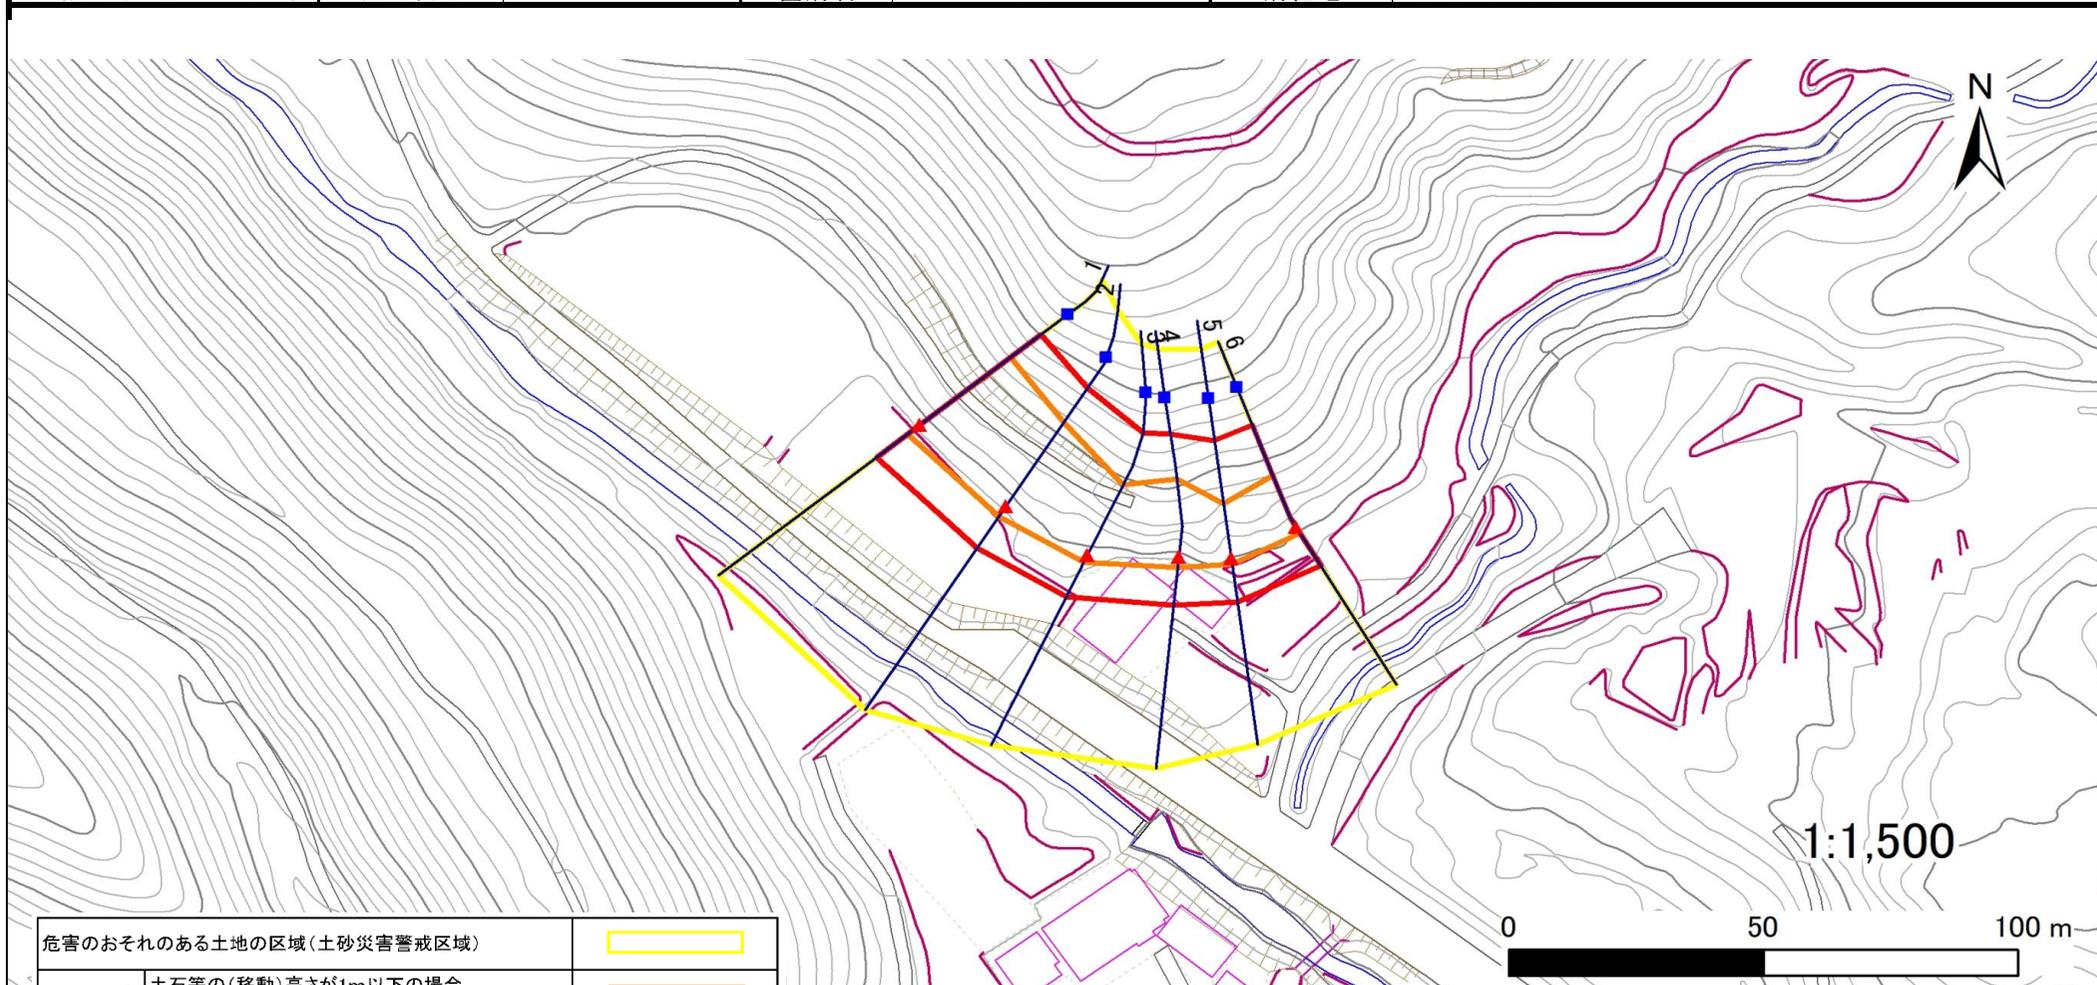
危害のおそれのある土地の区域(土砂災害警戒区域)	[Yellow box]	
著しい危害のおそれのある土地の区域(土砂災害特別警戒区域)	土石等の(移動)高さが1m以下の場合、土石等の移動による力が100kN/mを超える区域	[Orange box]
	土石等の堆積の高さが3mを超える区域	[Red box]
それ以外の区域	[White box]
