土砂災害警戒区域等の指定の告示に係る図書(その1)

告示番号	宮城県告示第146号
告示年月日	令和8年3月13日

自然現象の種類	急傾斜地の崩壊
箇所番号	N205K1453
箇所名	早稲谷の4
所在地	気仙沼市早稲谷
調査機関	宮城県気仙沼土木事務所

危害のおそれのある土地、著しい危害のおそれのある土地の設定図

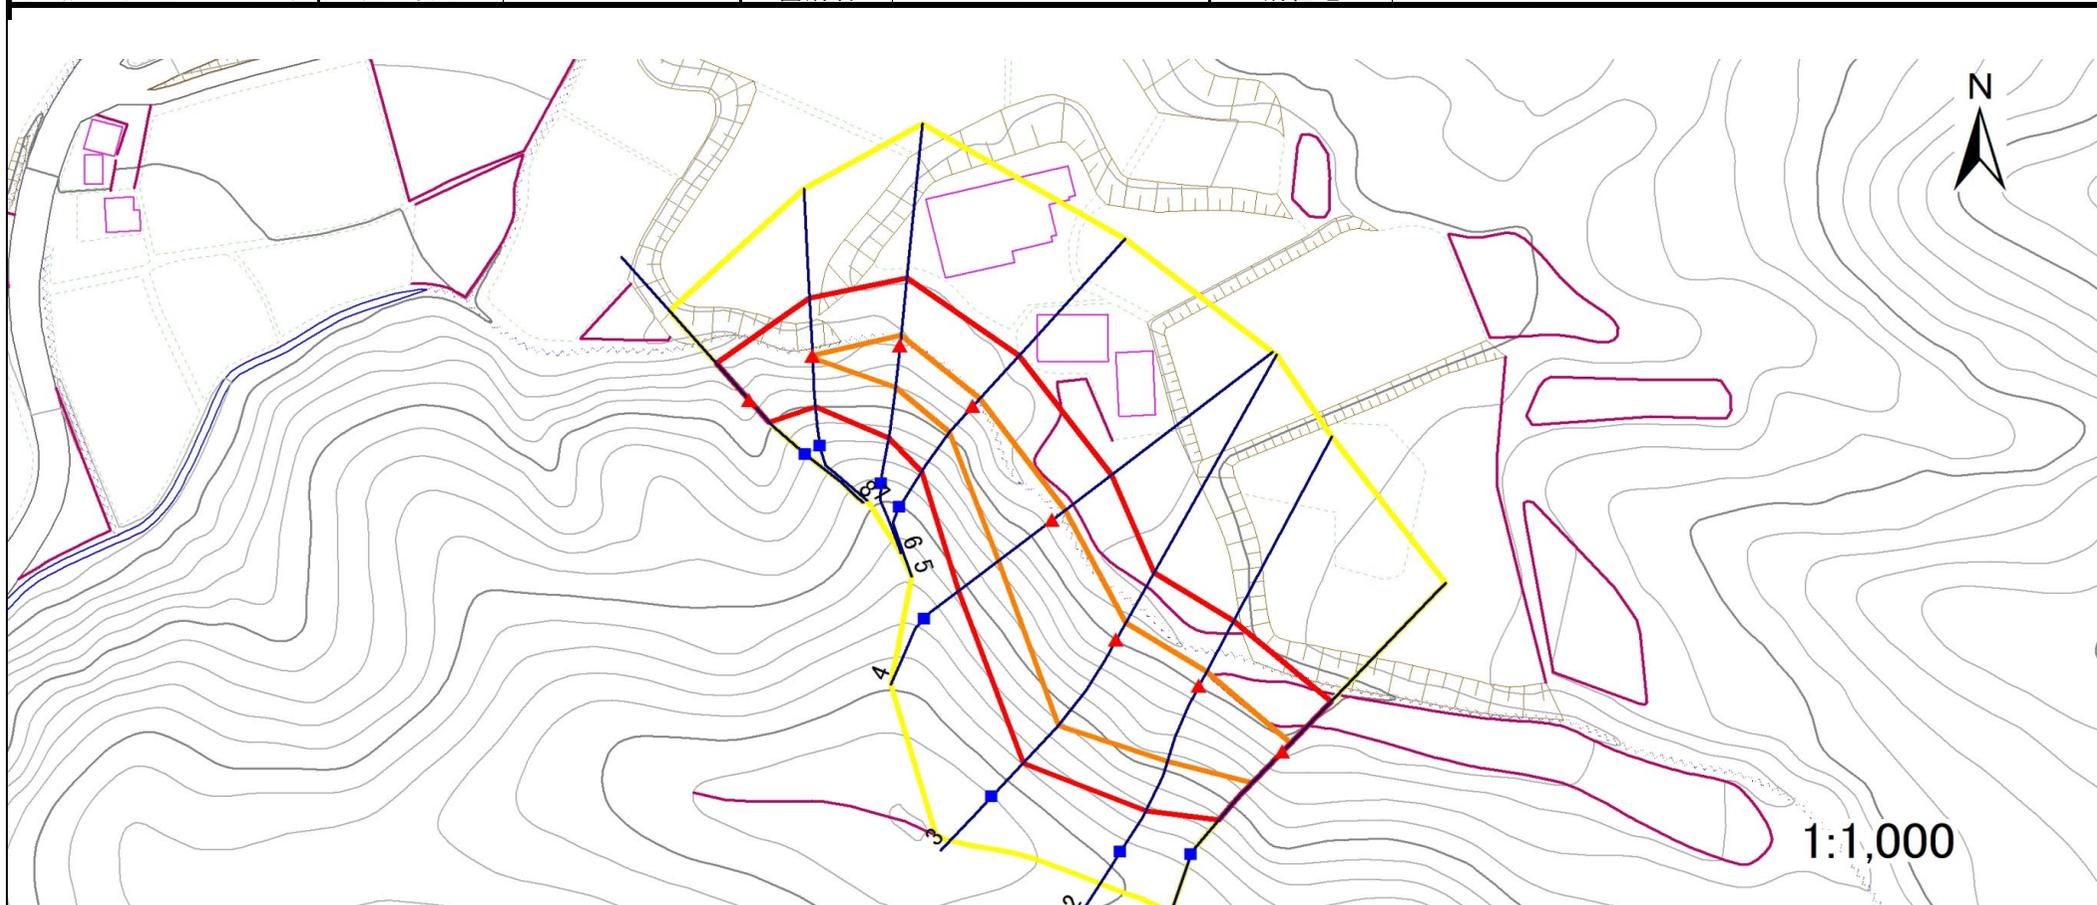
危害のおそれのある土地の区域(土砂災害警戒区域)		
著しい危害のおそれのある土地の区域(土砂災害特別警戒区域)	土石等の(移動)高さが1m以下の場合、土石等の移動による力が100kN/m ² を超える区域	
	土石等の堆積の高さが3mを超える区域	
それ以外の区域
