土砂災害警戒区域等の指定の告示に係る図書(その1)

告示番号	宮城県告示第146号
告示年月日	令和8年3月13日

自然現象の種類	急傾斜地の崩壊
箇所番号	N205K1455
箇所名	早稲谷の5
所在地	気仙沼市早稲谷
調査機関	宮城県気仙沼土木事務所

危害のおそれのある土地、著しい危害のおそれのある土地の設定図

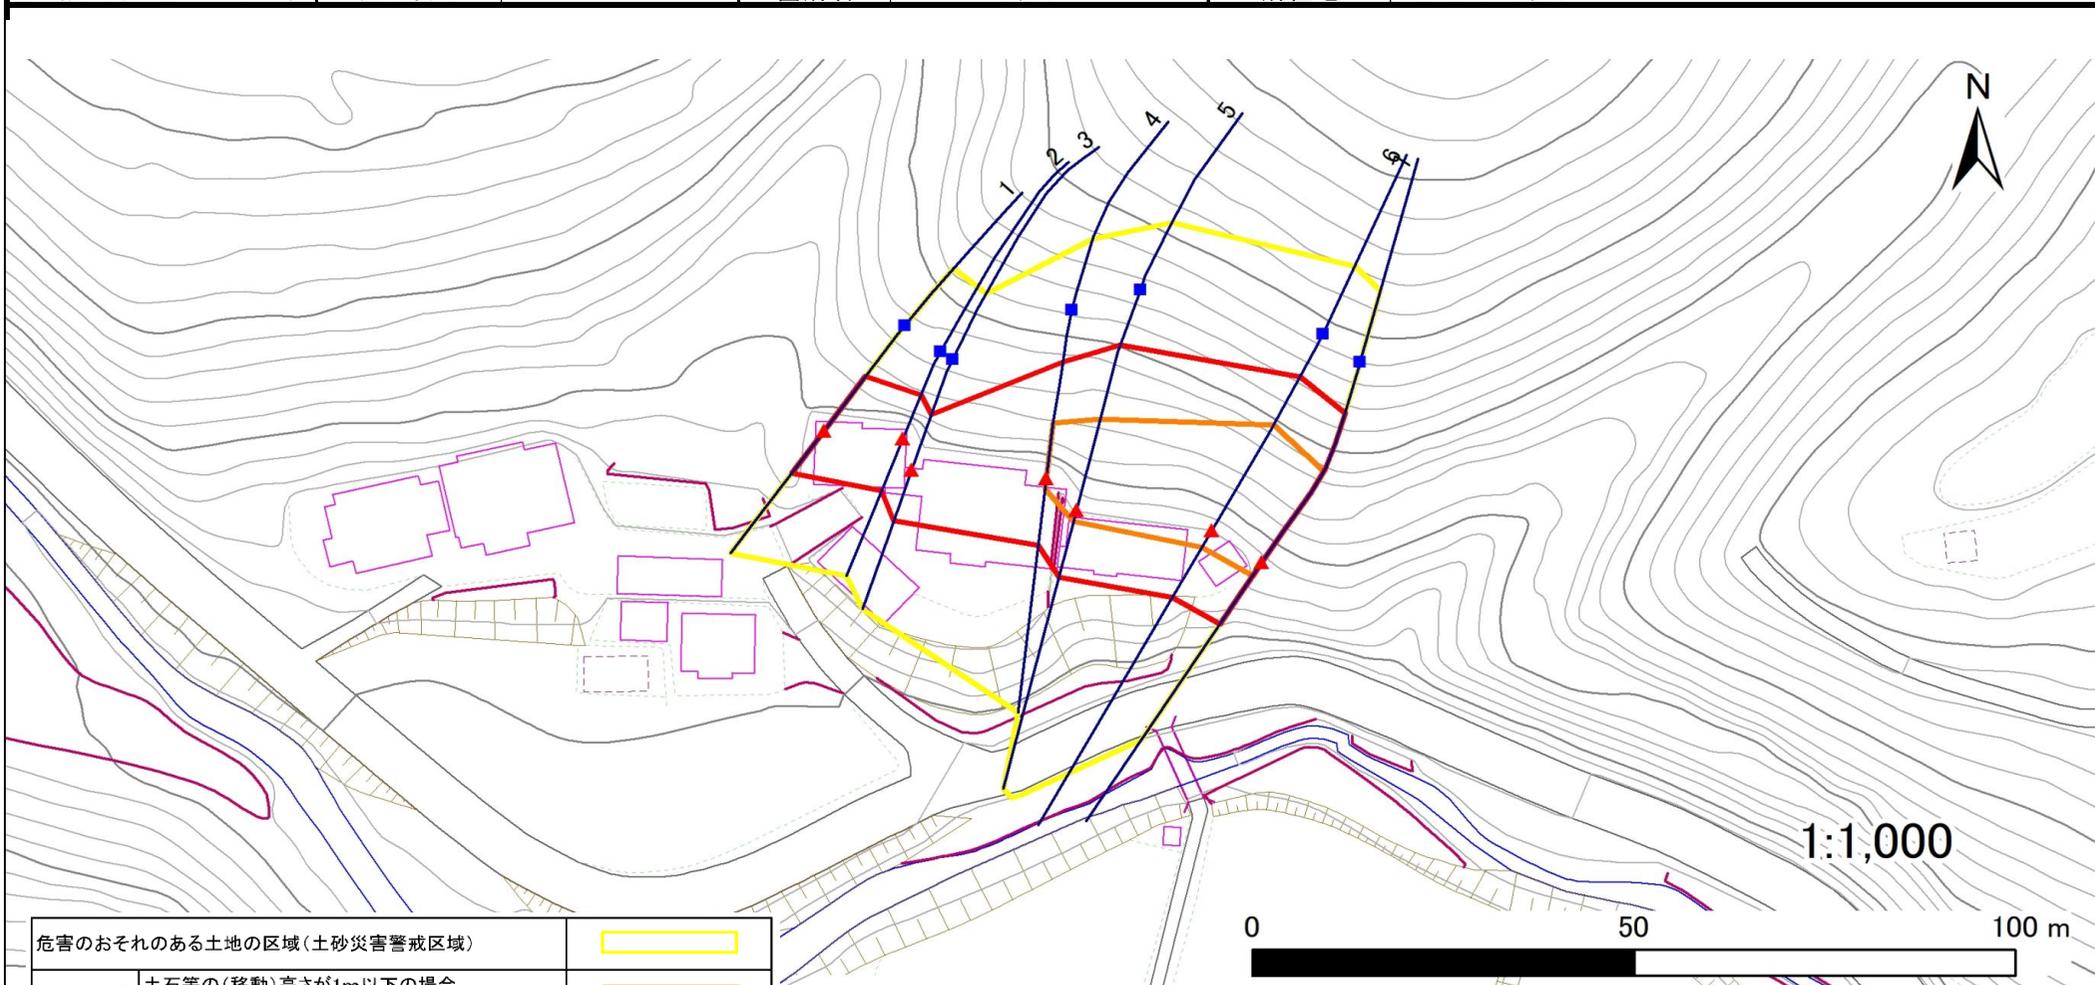
危害のおそれのある土地の区域(土砂災害警戒区域)	[Yellow box]	
著しい危害のおそれのある土地の区域(土砂災害特別警戒区域)	土石等の(移動)高さが1m以下の場合、土石等の移動による力が100kN/m ² を超える区域	[Orange box]
	土石等の堆積の高さが3mを超える区域	[Red box]
それ以外の区域	[Light red box]
