# 土砂災害警戒区域等の指定の告示に係る図書(その1)

告示番号	宮城県告示第146号
告示年月日	令和8年3月13日

自然現象の種類	急傾斜地の崩壊
箇所番号	N205K1459
箇所名	早稲谷の7
所在地	気仙沼市早稲谷
調査機関	宮城県気仙沼土木事務所

危害のおそれのある土地、著しい危害のおそれのある土地の設定図

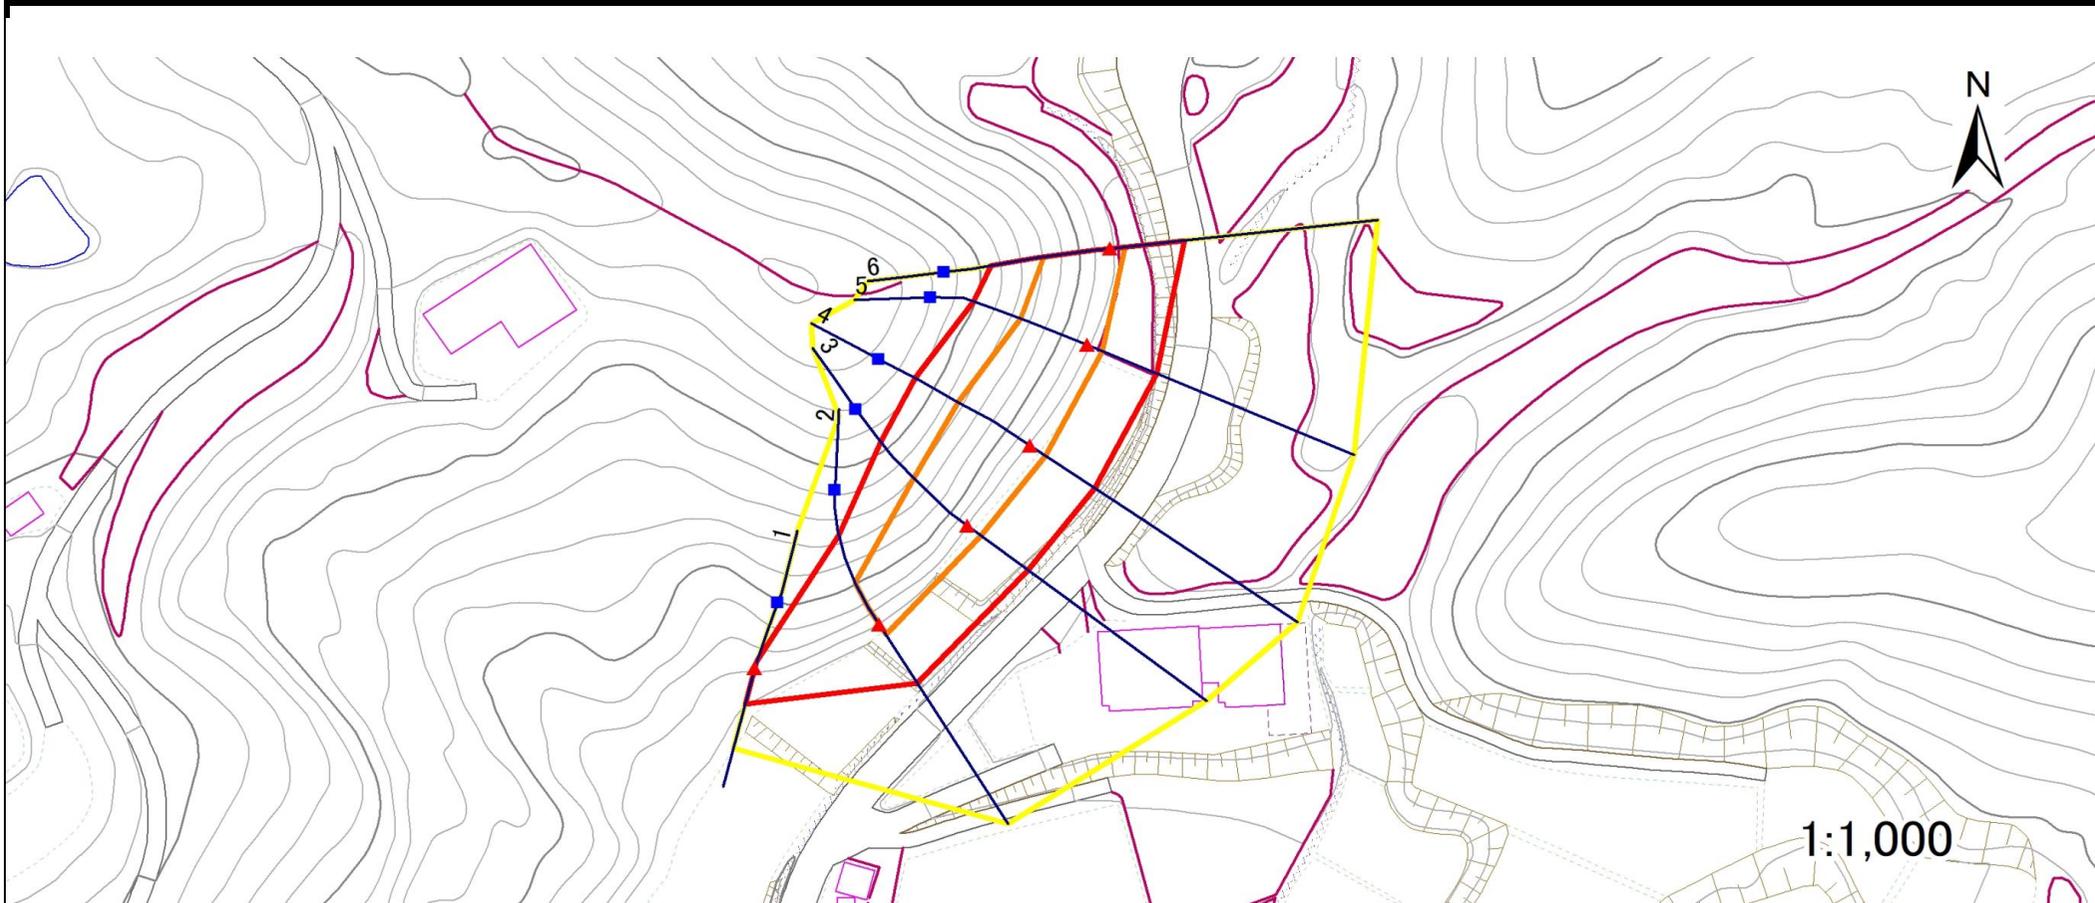
急傾斜地の位置	箇所番号	N205K1459	箇所名	早稲谷の7	所在地	気仙沼市早稲谷
---------	------	-----------	-----	-------	-----	---------
