土砂災害警戒区域等の指定の告示に係る図書(その1)

告示番号	宮城県告示第146号
告示年月日	令和8年3月13日

自然現象の種類	急傾斜地の崩壊
箇所番号	N205K1484
箇所名	関根1
所在地	気仙沼市関根
調査機関	宮城県気仙沼土木事務所

危害のおそれのある土地、著しい危害のおそれのある土地の設定図

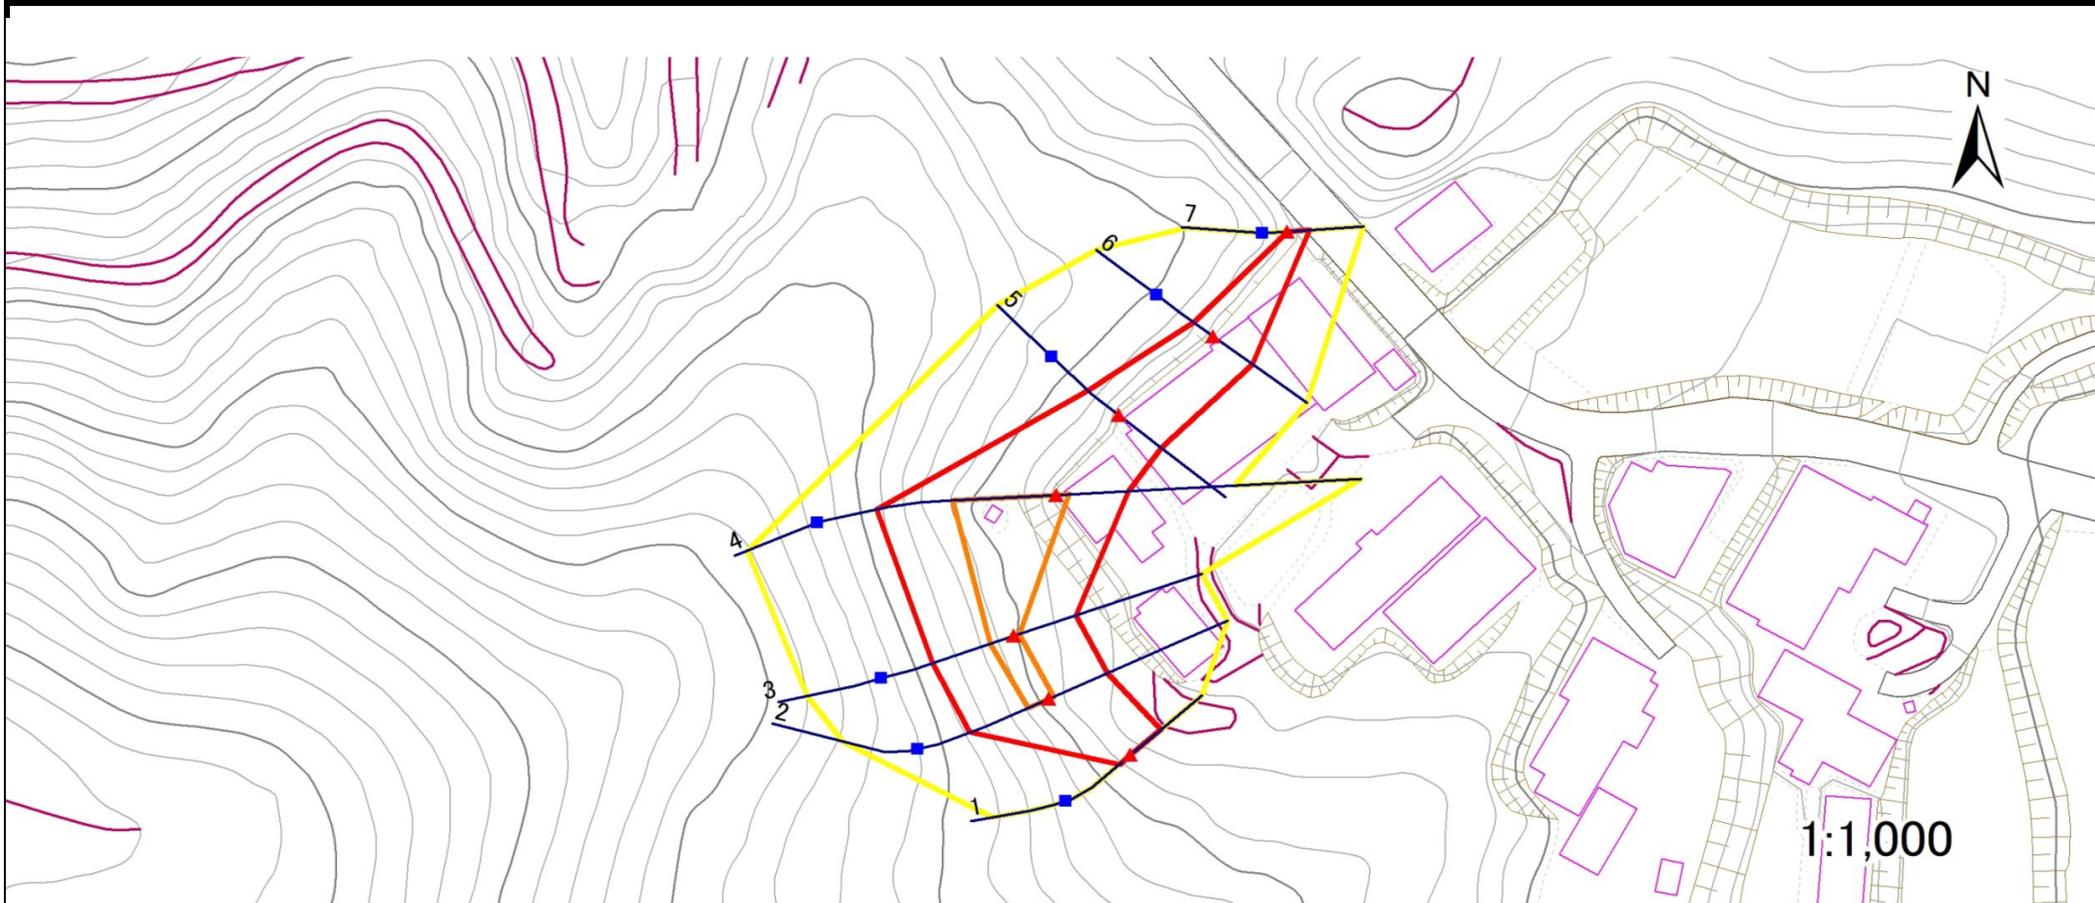
危害のおそれのある土地の区域(土砂災害警戒区域)	■	
著しい危害のおそれのある土地の区域(土砂災害特別警戒区域)	土石等の(移動)高さが1m以下の場合、土石等の移動による力が100kN/m ² を超える区域	■
	土石等の堆積の高さが3mを超える区域	■
それ以外の区域	■
