土砂災害警戒区域等の指定の告示に係る図書(その1)

自然現象の種類	急傾斜地の崩壊
箇所番号	N205K1495
箇所名	早稲谷の11
所在地	気仙沼市早稲谷
調査機関	宮城県気仙沼土木事務所

危害のおそれのある土地、著しい危害のおそれのある土地の設定図

急傾斜地の位置	箇所番号	N205K1495	箇所名	早稲谷の11	所在地	気仙沼市早稲谷
---------	------	-----------	-----	--------	-----	---------

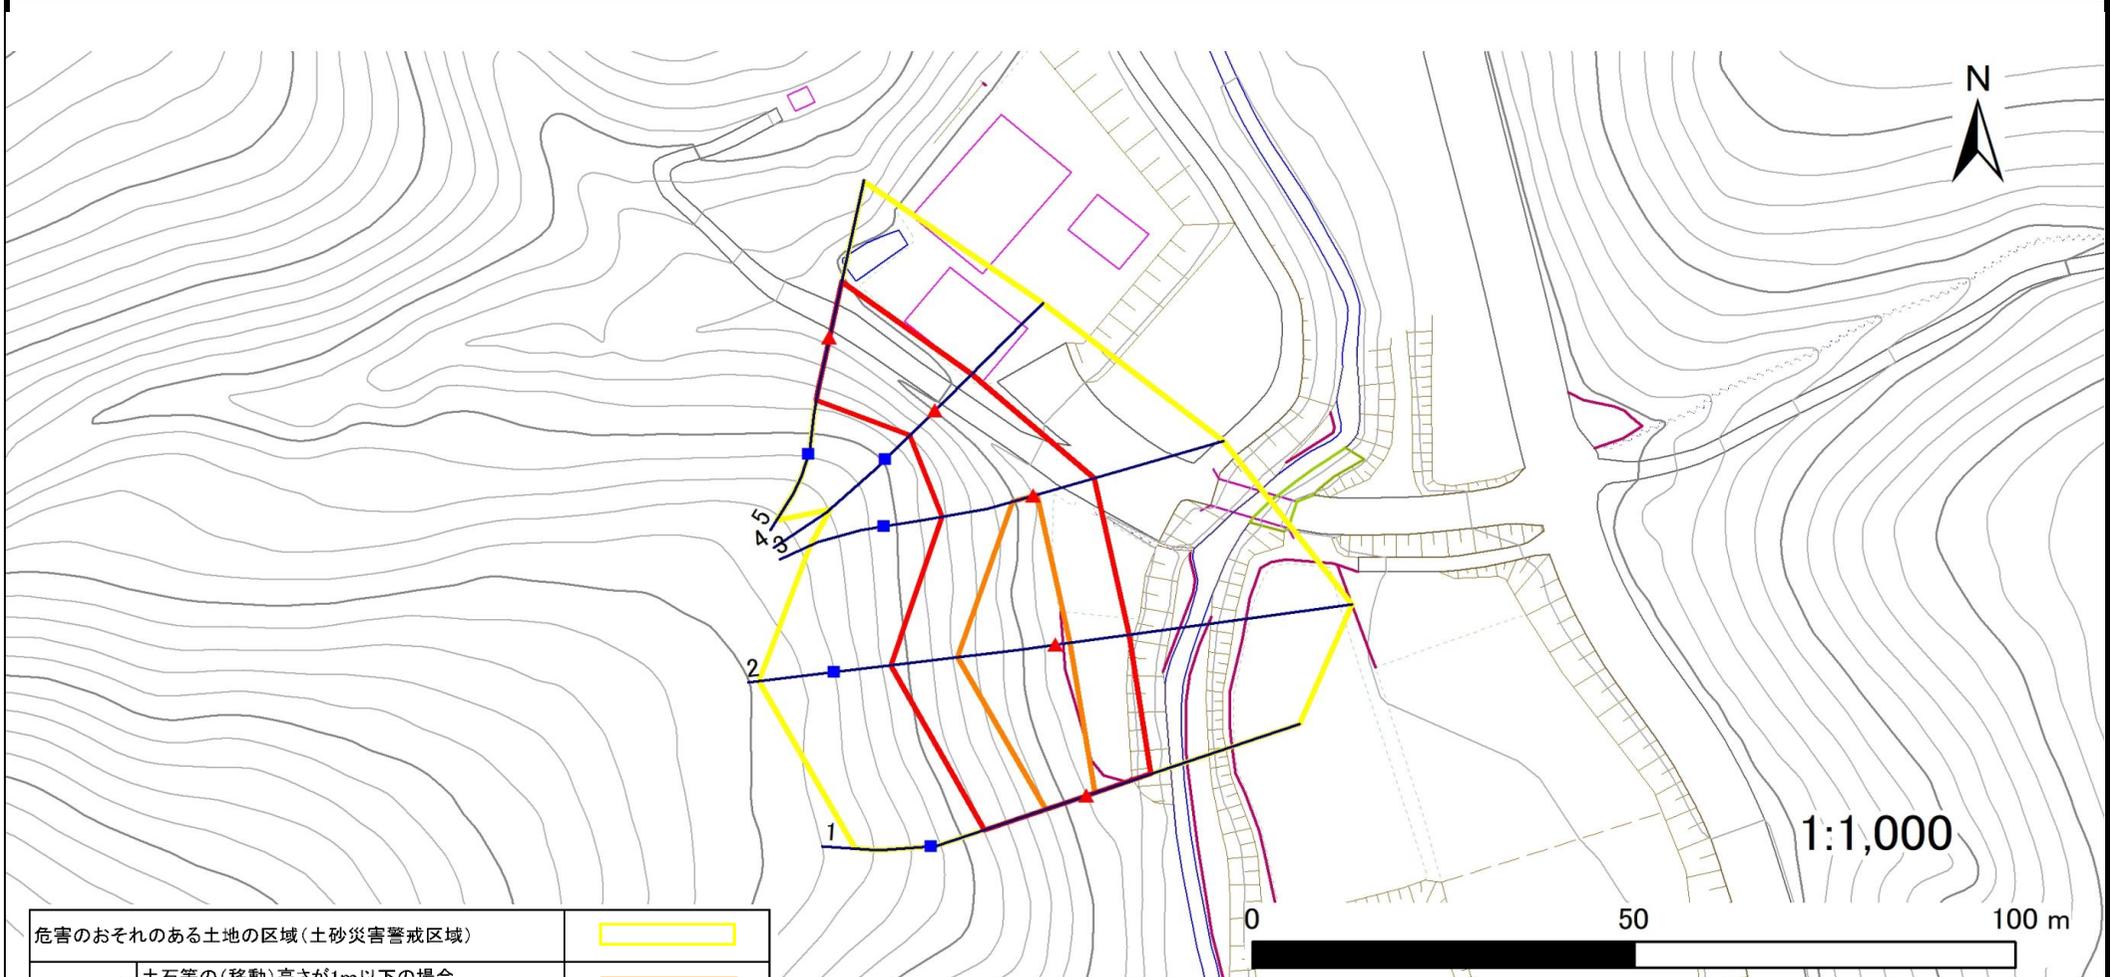
危害のおそれのある土地の区域(土砂災害警戒区域)		
著しい危害のおそれのある土地の区域(土砂災害特別警戒区域)	土石等の(移動)高さが1m以下の場合、土石等の移動による力が100kN/m ² を超える区域	
	土石等の堆積の高さが3mを超える区域	
それ以外の区域
