土砂災害警戒区域等の指定の告示に係る図書(その1)

告示番号	宮城県告示第146号
告示年月日	令和8年3月13日

自然現象の種類	急傾斜地の崩壊
箇所番号	N205K1499
箇所名	関根2
所在地	気仙沼市関根
調査機関	宮城県気仙沼土木事務所

危害のおそれのある土地、著しい危害のおそれのある土地の設定図

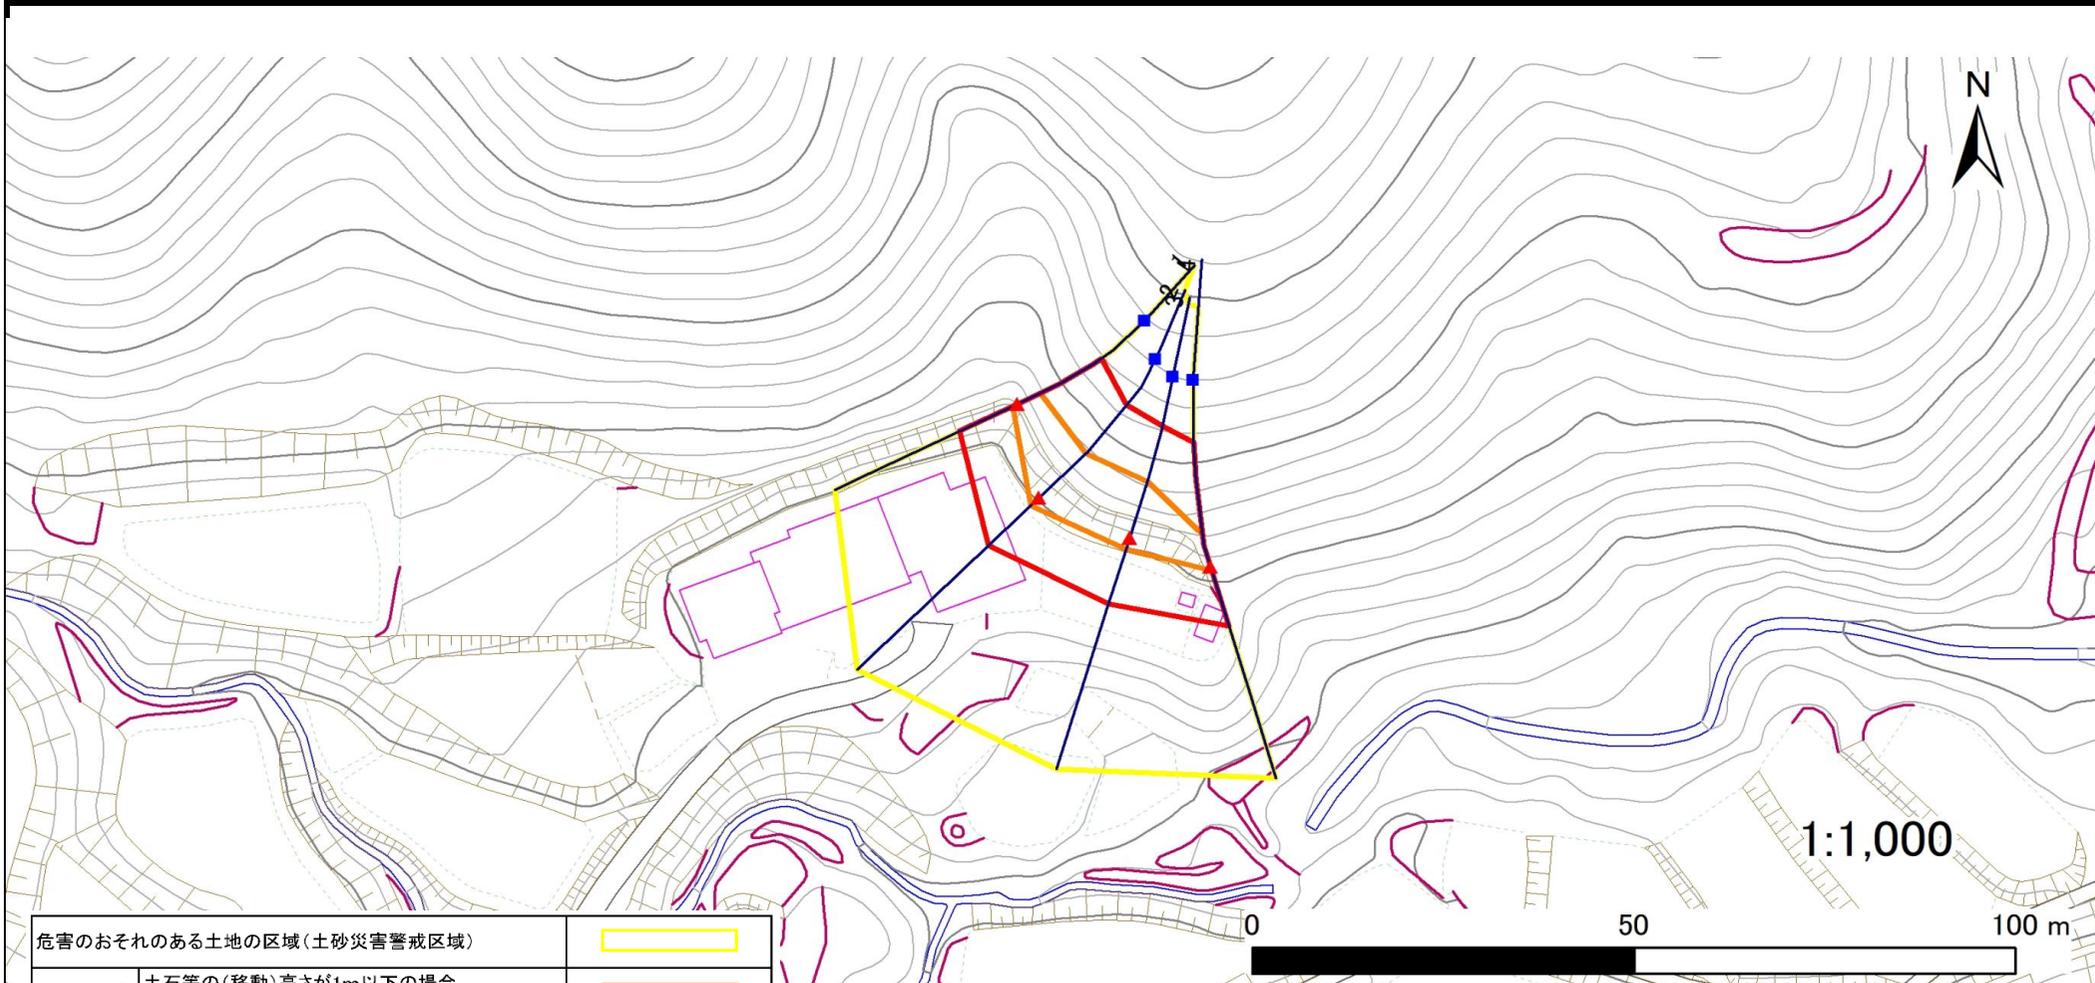
危害のおそれのある土地の区域(土砂災害警戒区域)	[Yellow box]	
著しい危害のおそれのある土地の区域(土砂災害特別警戒区域)	土石等の(移動)高さが1m以下の場合、土石等の移動による力が100kN/m ² を超える区域	[Orange box]
	土石等の堆積の高さが3mを超える区域	[Red box]
それ以外の区域	[Pink box]
