土砂災害警戒区域等の指定の告示に係る図書(その1)

告示番号	宮城県告示第146号
告示年月日	令和8年3月13日

自然現象の種類	急傾斜地の崩壊
箇所番号	N205K1501
箇所名	関根3
所在地	気仙沼市関根
調査機関	宮城県気仙沼土木事務所

危害のおそれのある土地、著しい危害のおそれのある土地の設定図

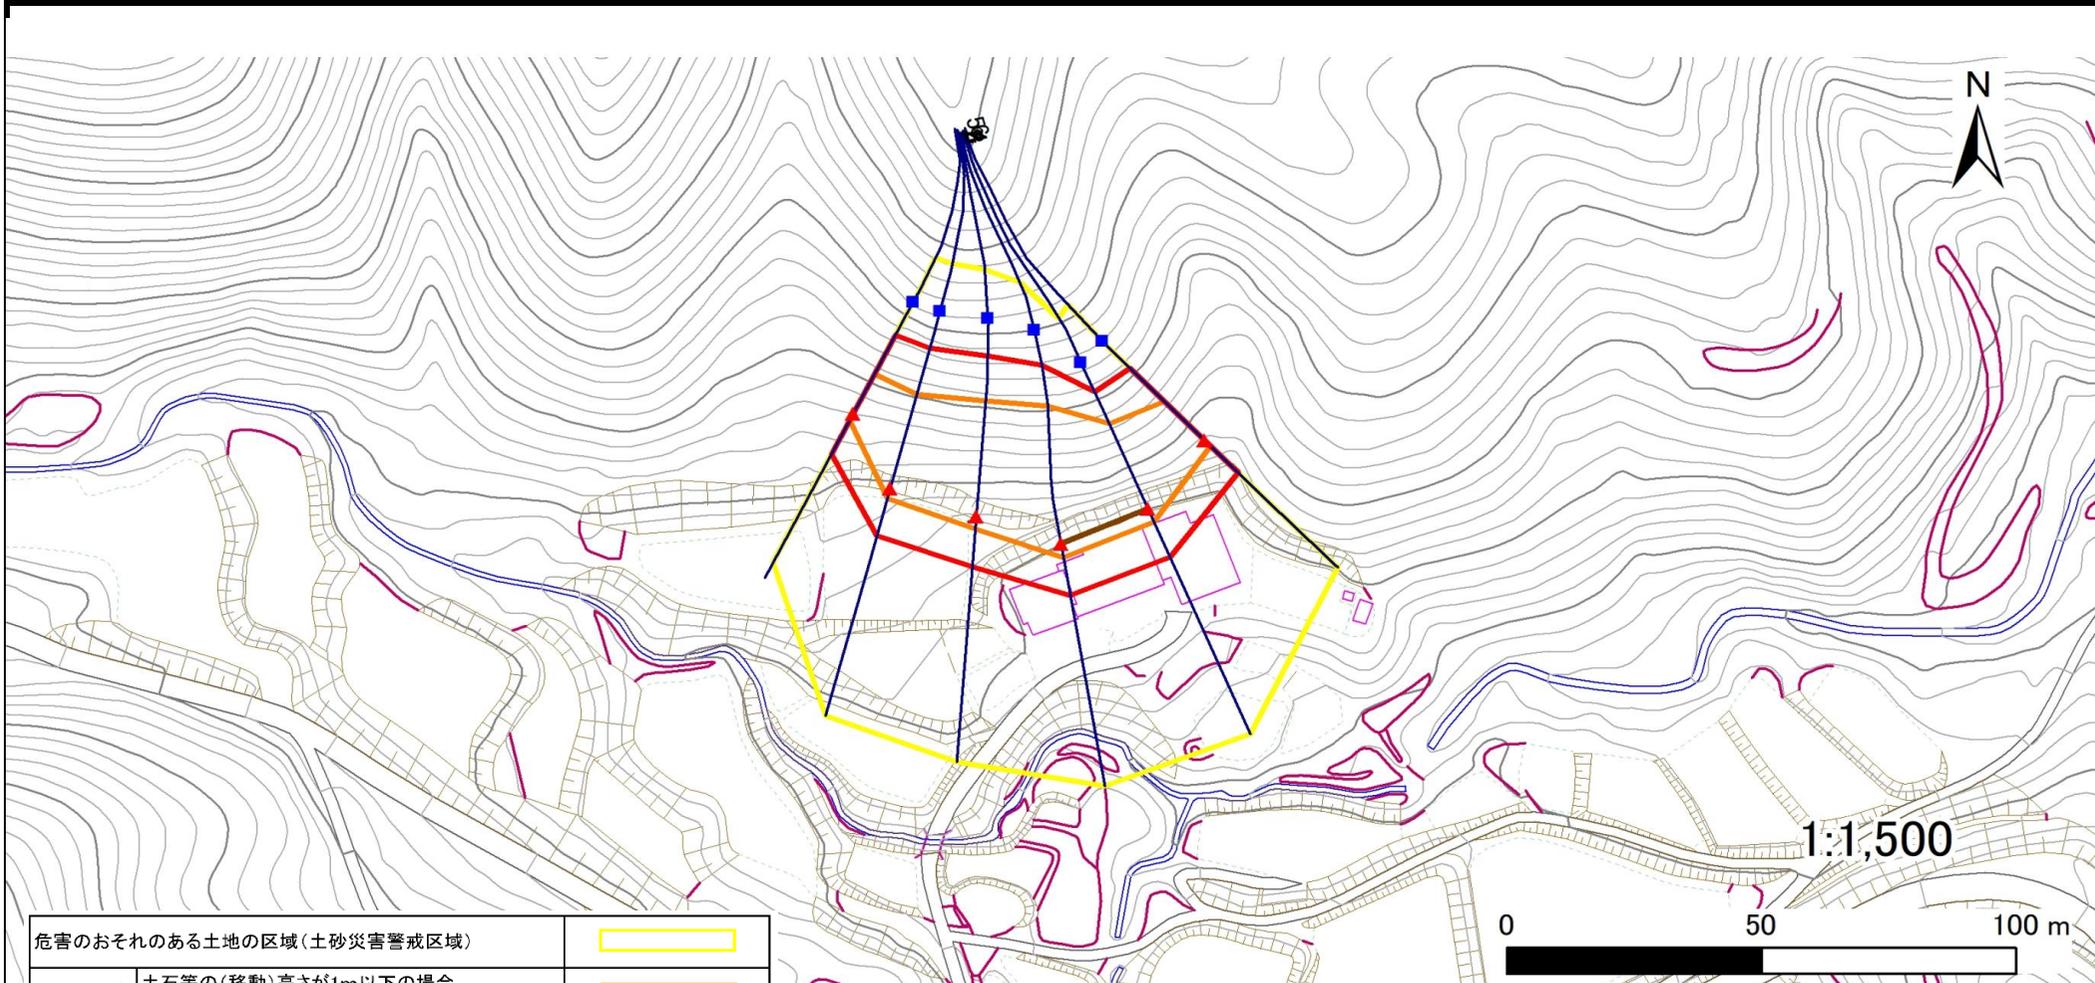
急傾斜地の位置	箇所番号	N205K1501	箇所名	関根3	所在地	気仙沼市関根
---------	------	-----------	-----	-----	-----	--------
