土砂災害警戒区域等の指定の告示に係る図書(その1)

告示番号	宮城県告示第146号
告示年月日	令和8年3月13日

自然現象の種類	急傾斜地の崩壊
箇所番号	N205K1516
箇所名	関根6
所在地	気仙沼市関根
調査機関	宮城県気仙沼土木事務所

危害のおそれのある土地、著しい危害のおそれのある土地の設定図

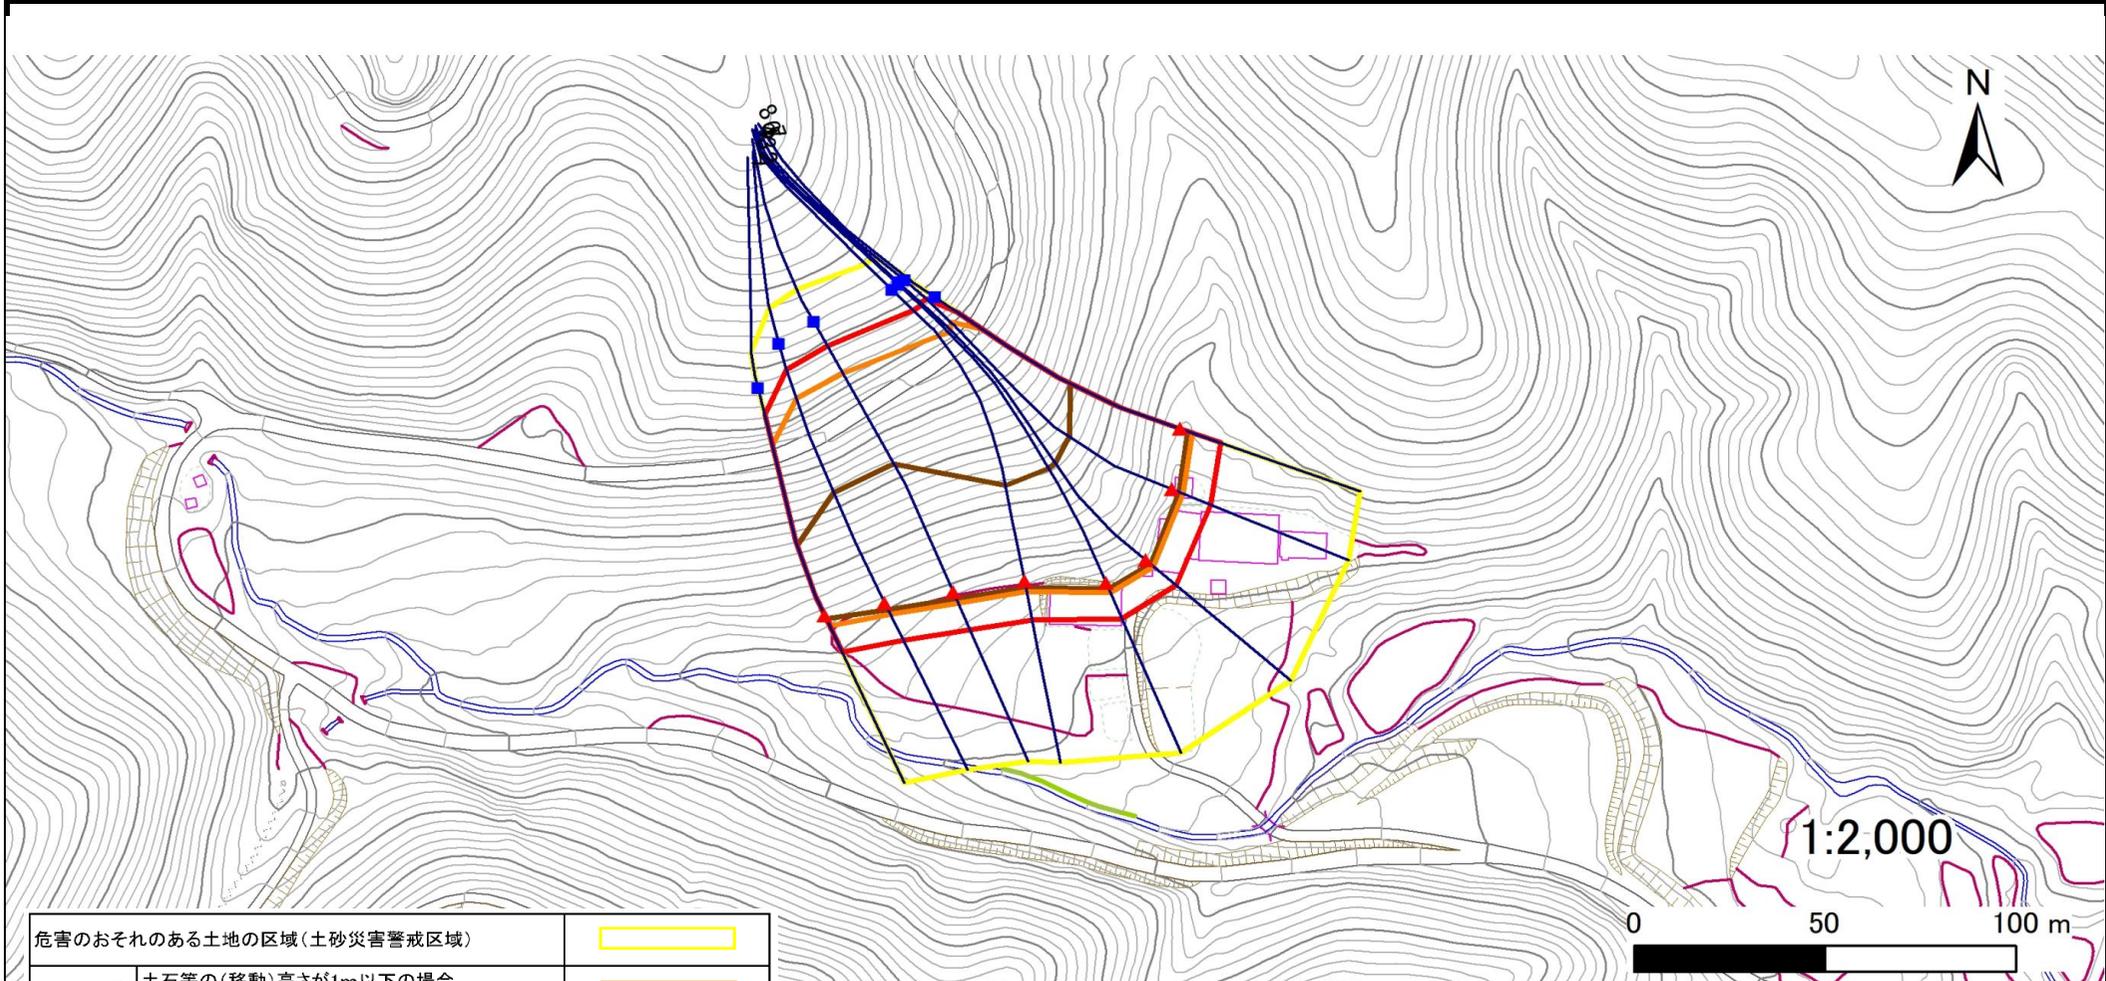
危害のおそれのある土地の区域(土砂災害警戒区域)	
著しい危害のおそれのある土地の区域(土砂災害特別警戒区域)	
土砂等の堆積の高さが3mを超える区域	
それ以外の区域
