土砂災害警戒区域等の指定の告示に係る図書(その1)

自然現象の種類	急傾斜地の崩壊
箇所番号	N205K1517
箇所名	早稲谷の15
所在地	気仙沼市早稲谷
調査機関	宮城県気仙沼土木事務所

土砂災害警戒区域等の指定の告示に係る図書(その2)

危害のおそれのある土地、著しい危害のおそれのある土地の設定図

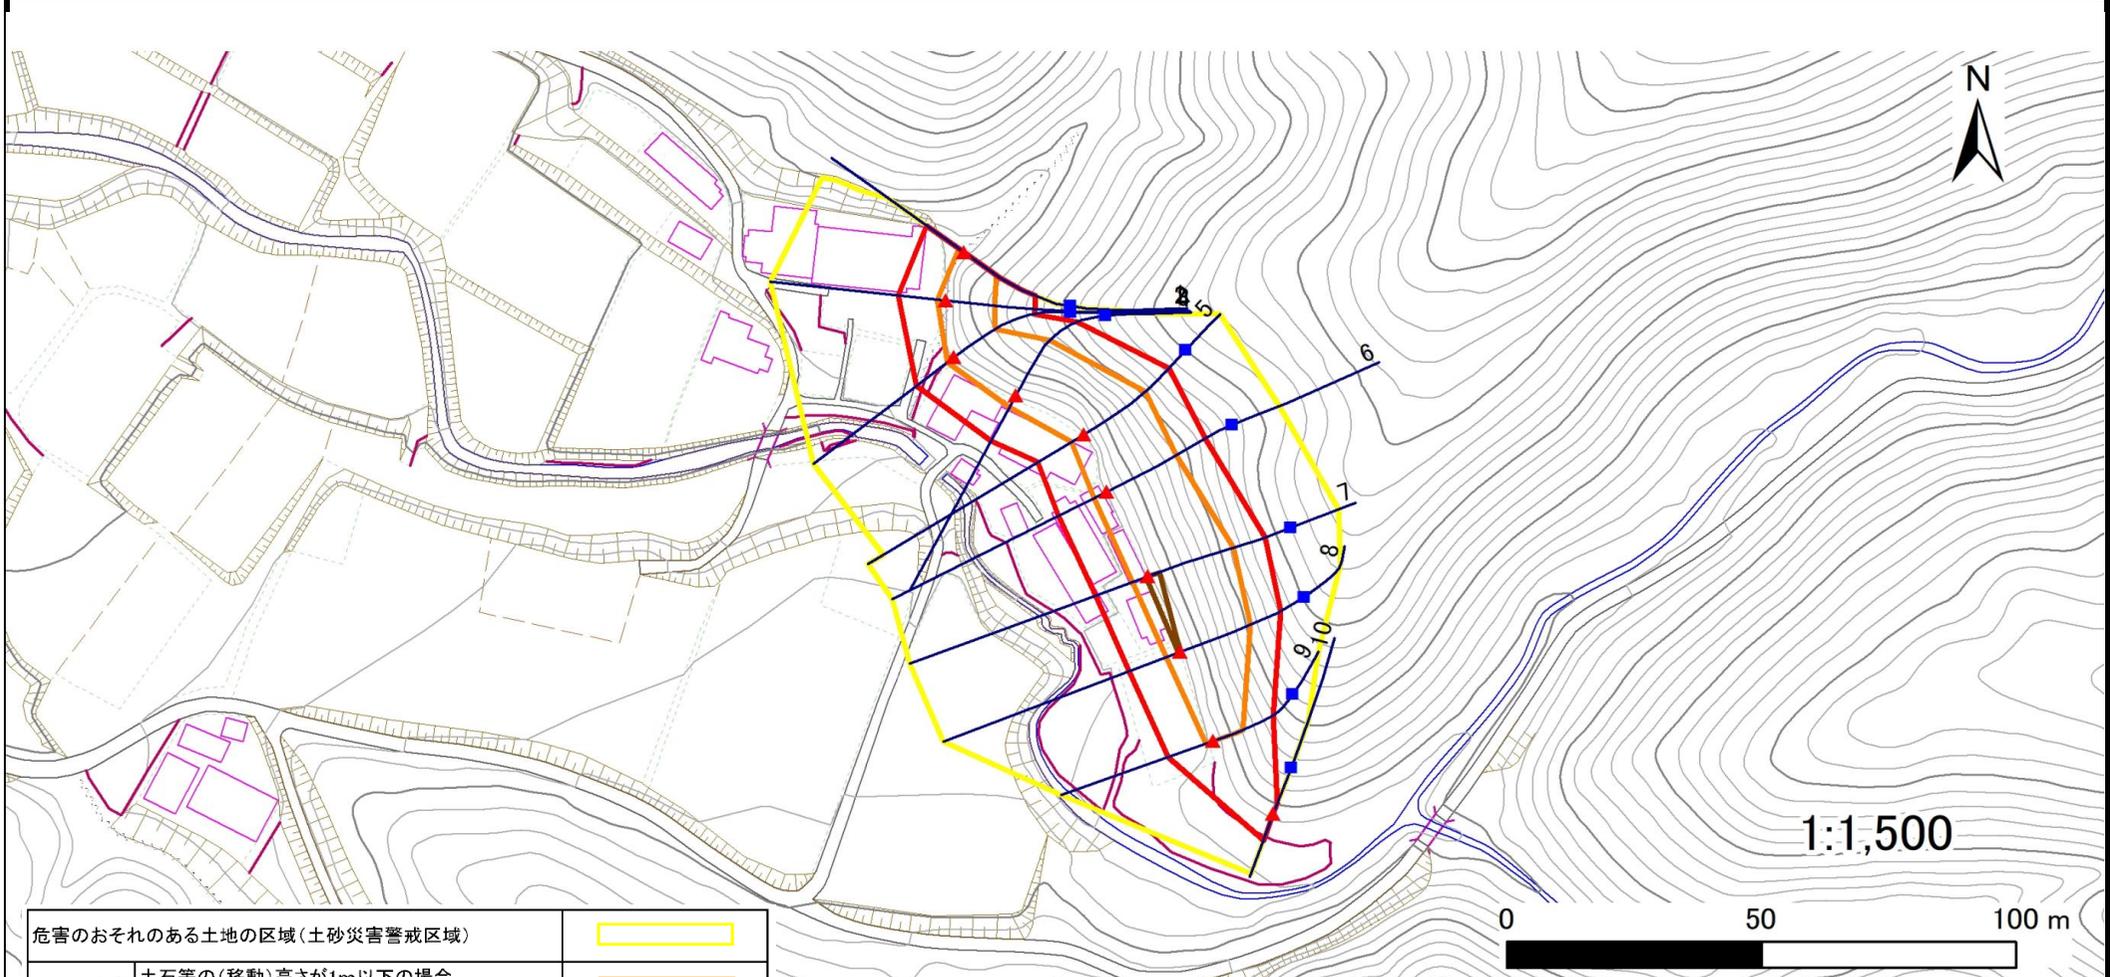
危害のおそれのある土地の区域(土砂災害警戒区域)		
著しい危害のおそれのある土地の区域(土砂災害特別警戒区域)	土石等の(移動)高さが1m以下の場合、土石等の移動による力が100kN/m ² を超える区域	
	土石等の堆積の高さが3mを超える区域	
それ以外の区域
