土砂災害警戒区域等の指定の告示に係る図書(その1)

告示番号	宮城県告示第146号
告示年月日	令和8年3月13日

自然現象の種類	急傾斜地の崩壊
箇所番号	N205K1520
箇所名	関根7
所在地	気仙沼市関根
調査機関	宮城県気仙沼土木事務所

危害のおそれのある土地、著しい危害のおそれのある土地の設定図

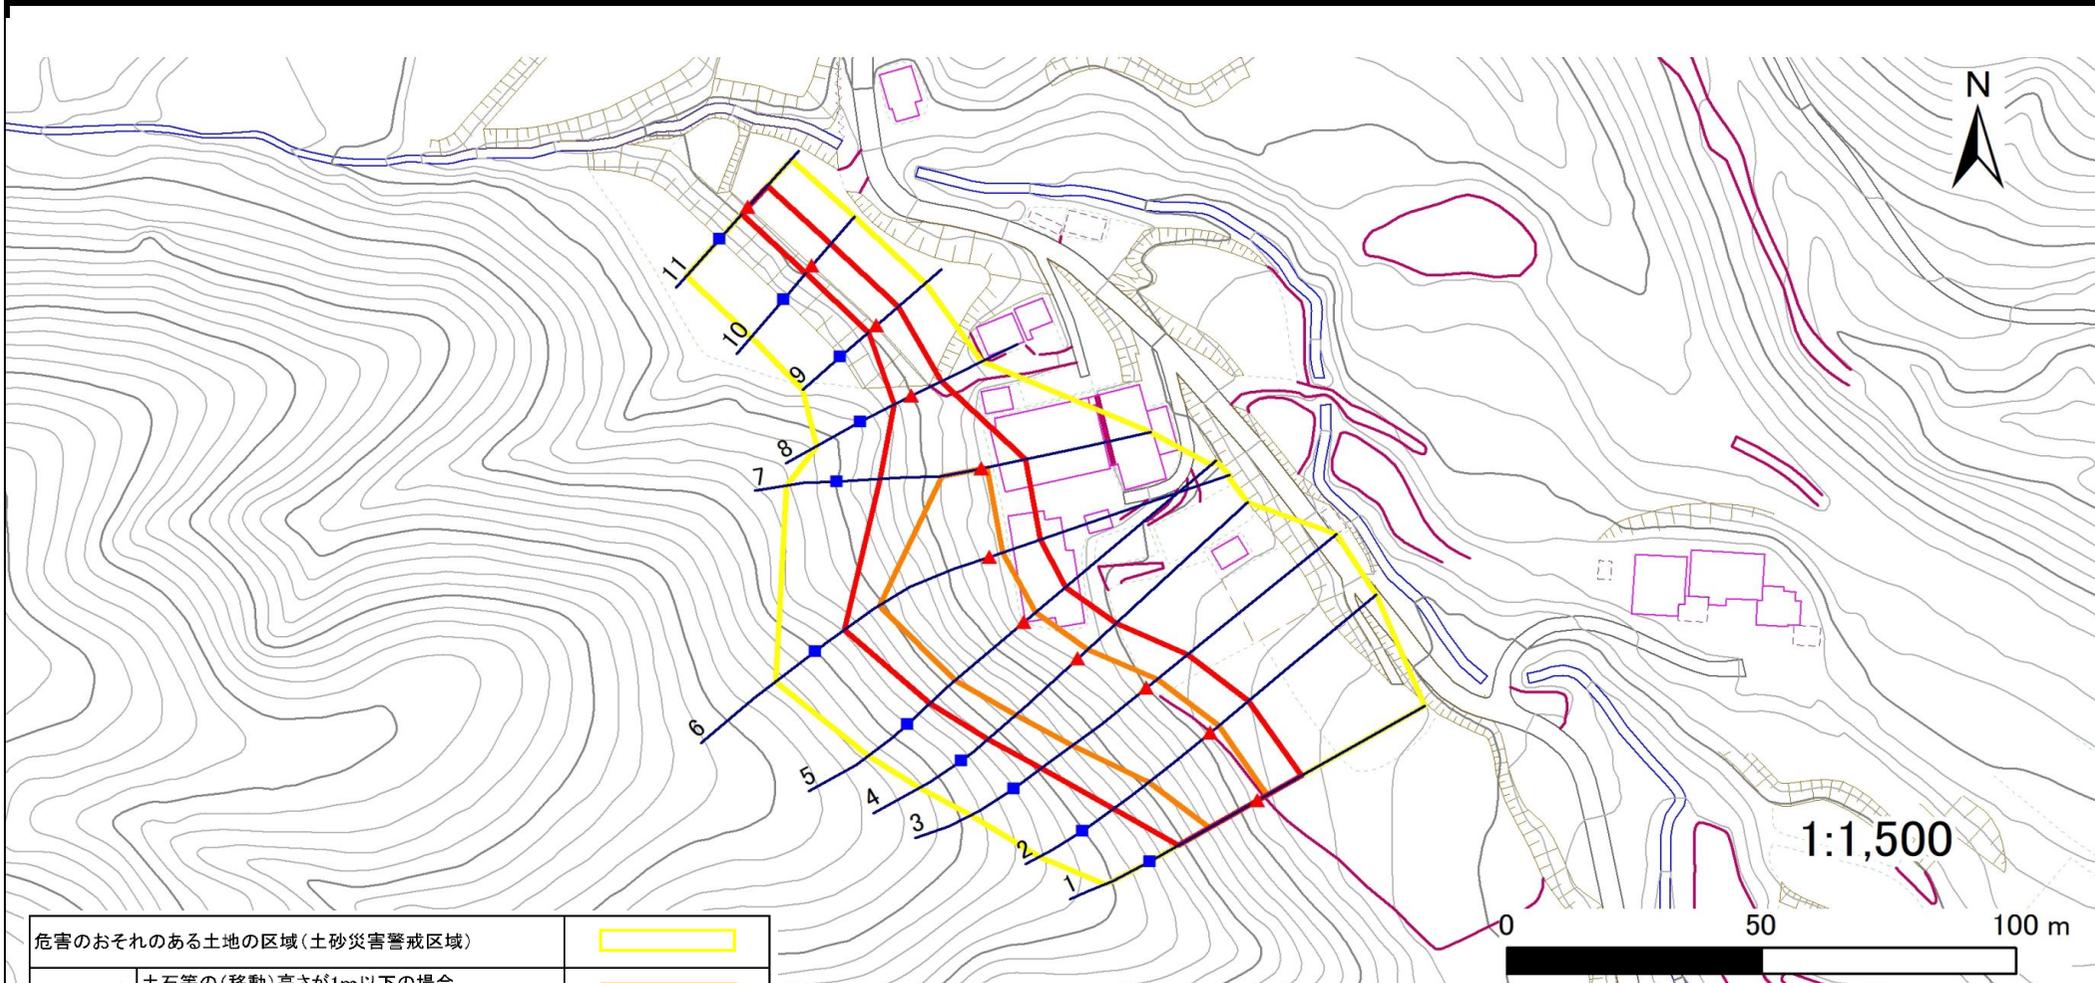
危害のおそれのある土地の区域(土砂災害警戒区域)		
著しい危害のおそれのある土地の区域(土砂災害特別警戒区域)	土石等の(移動)高さが1m以下の場合、土石等の移動による力が100kN/m ² を超える区域	
	土石等の堆積の高さが3mを超える区域	
それ以外の区域
