土砂災害警戒区域等の指定の告示に係る図書(その1)

告示番号	宮城県告示第146号
告示年月日	令和8年3月13日

自然現象の種類	急傾斜地の崩壊
箇所番号	N205K1533
箇所名	関根10
所在地	気仙沼市関根
調査機関	宮城県気仙沼土木事務所

危害のおそれのある土地、著しい危害のおそれのある土地の設定図

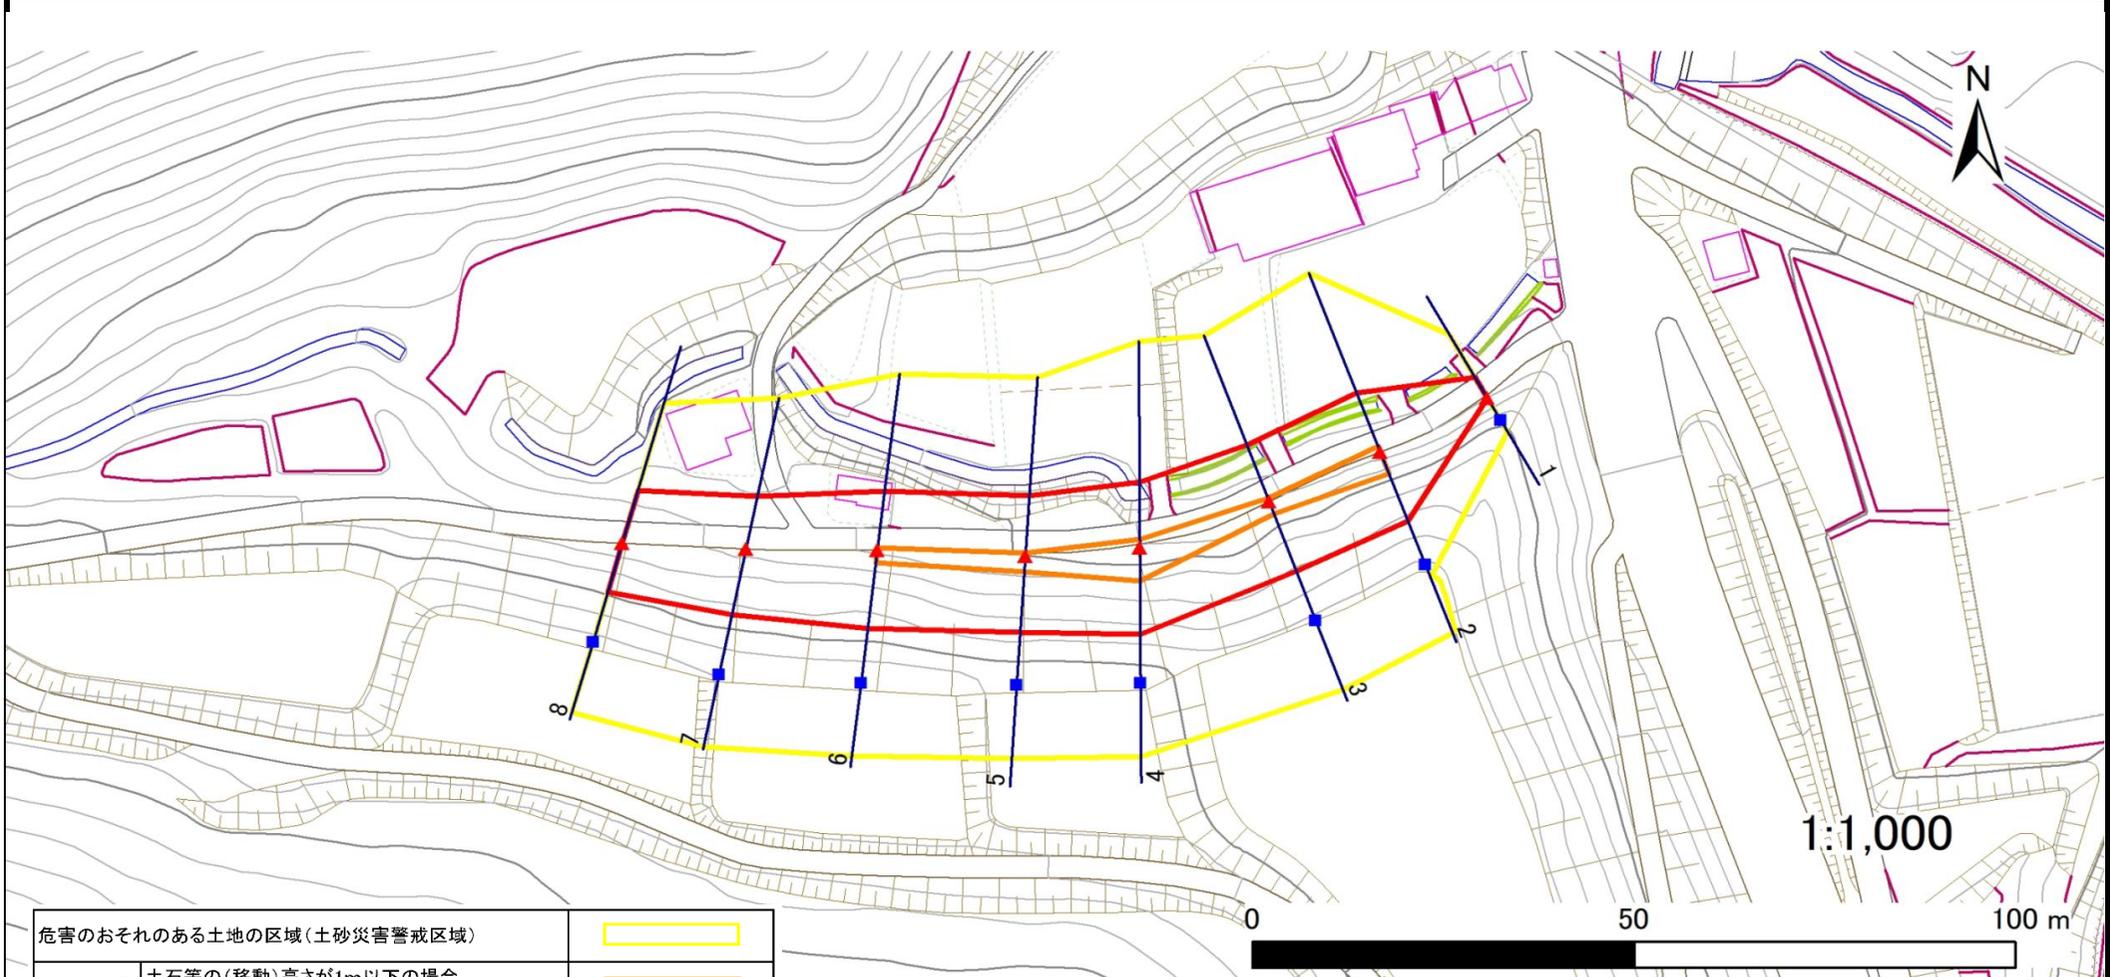
危害のおそれのある土地の区域(土砂災害警戒区域)		
著しい危害のおそれのある土地の区域(土砂災害特別警戒区域)	土石等の(移動)高さが1m以下の場合、土石等の移動による力が100kN/m ² を超える区域	
	土石等の堆積の高さが3mを超える区域	
それ以外の区域
