土砂災害警戒区域等の指定の告示に係る図書(その1)

告示番号	宮城県告示第146号
告示年月日	令和8年3月13日

自然現象の種類	急傾斜地の崩壊
箇所番号	N205K1543
箇所名	早稲谷の19
所在地	気仙沼市早稲谷
調査機関	宮城県気仙沼土木事務所

危害のおそれのある土地、著しい危害のおそれのある土地の設定図

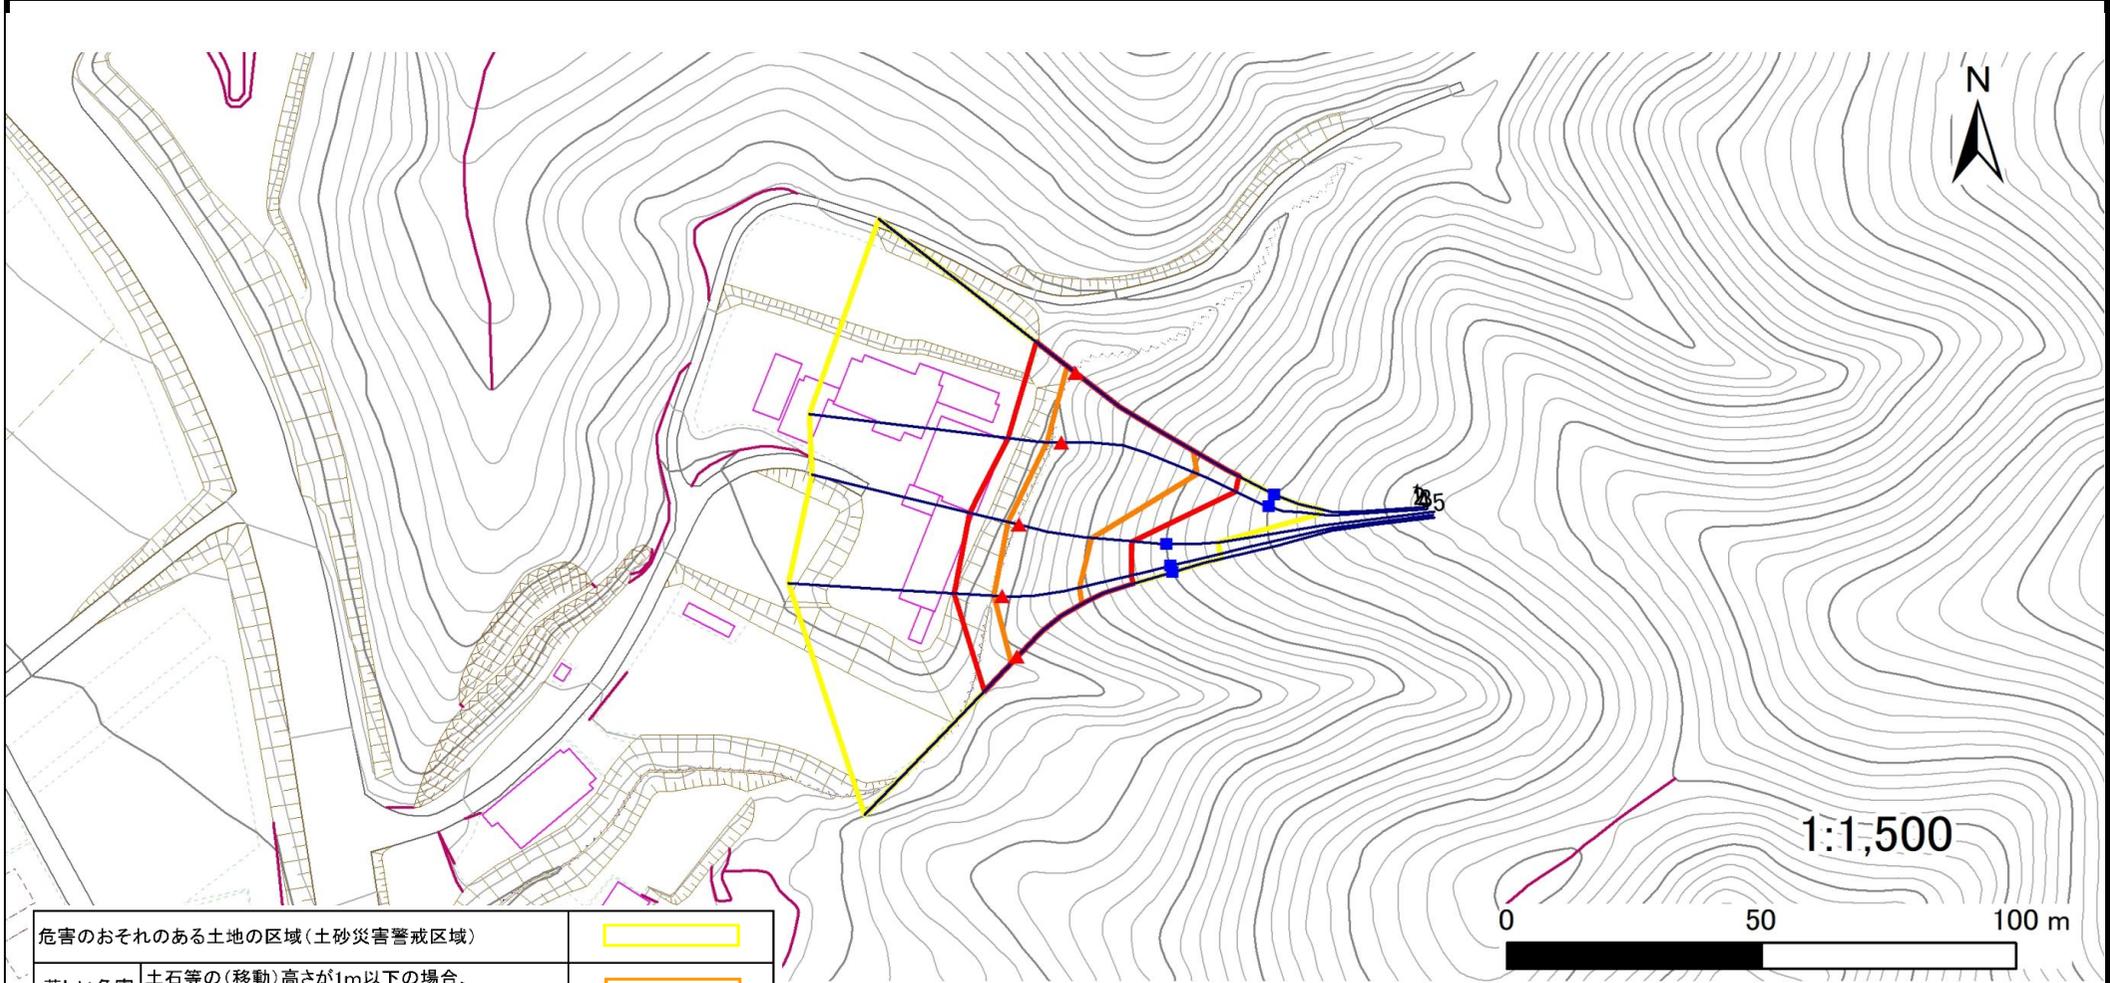
急傾斜地の位置	箇所番号	N205K1543	箇所名	早稲谷の19	所在地	気仙沼市早稲谷
---------	------	-----------	-----	--------	-----	---------
