土砂災害警戒区域等の指定の告示に係る図書(その1)

告示番号	宮城県告示第146号
告示年月日	令和8年3月13日

自然現象の種類	急傾斜地の崩壊
箇所番号	N205K1580
箇所名	早稲谷の23
所在地	気仙沼市早稲谷
調査機関	宮城県気仙沼土木事務所

危害のおそれのある土地、著しい危害のおそれのある土地の設定図

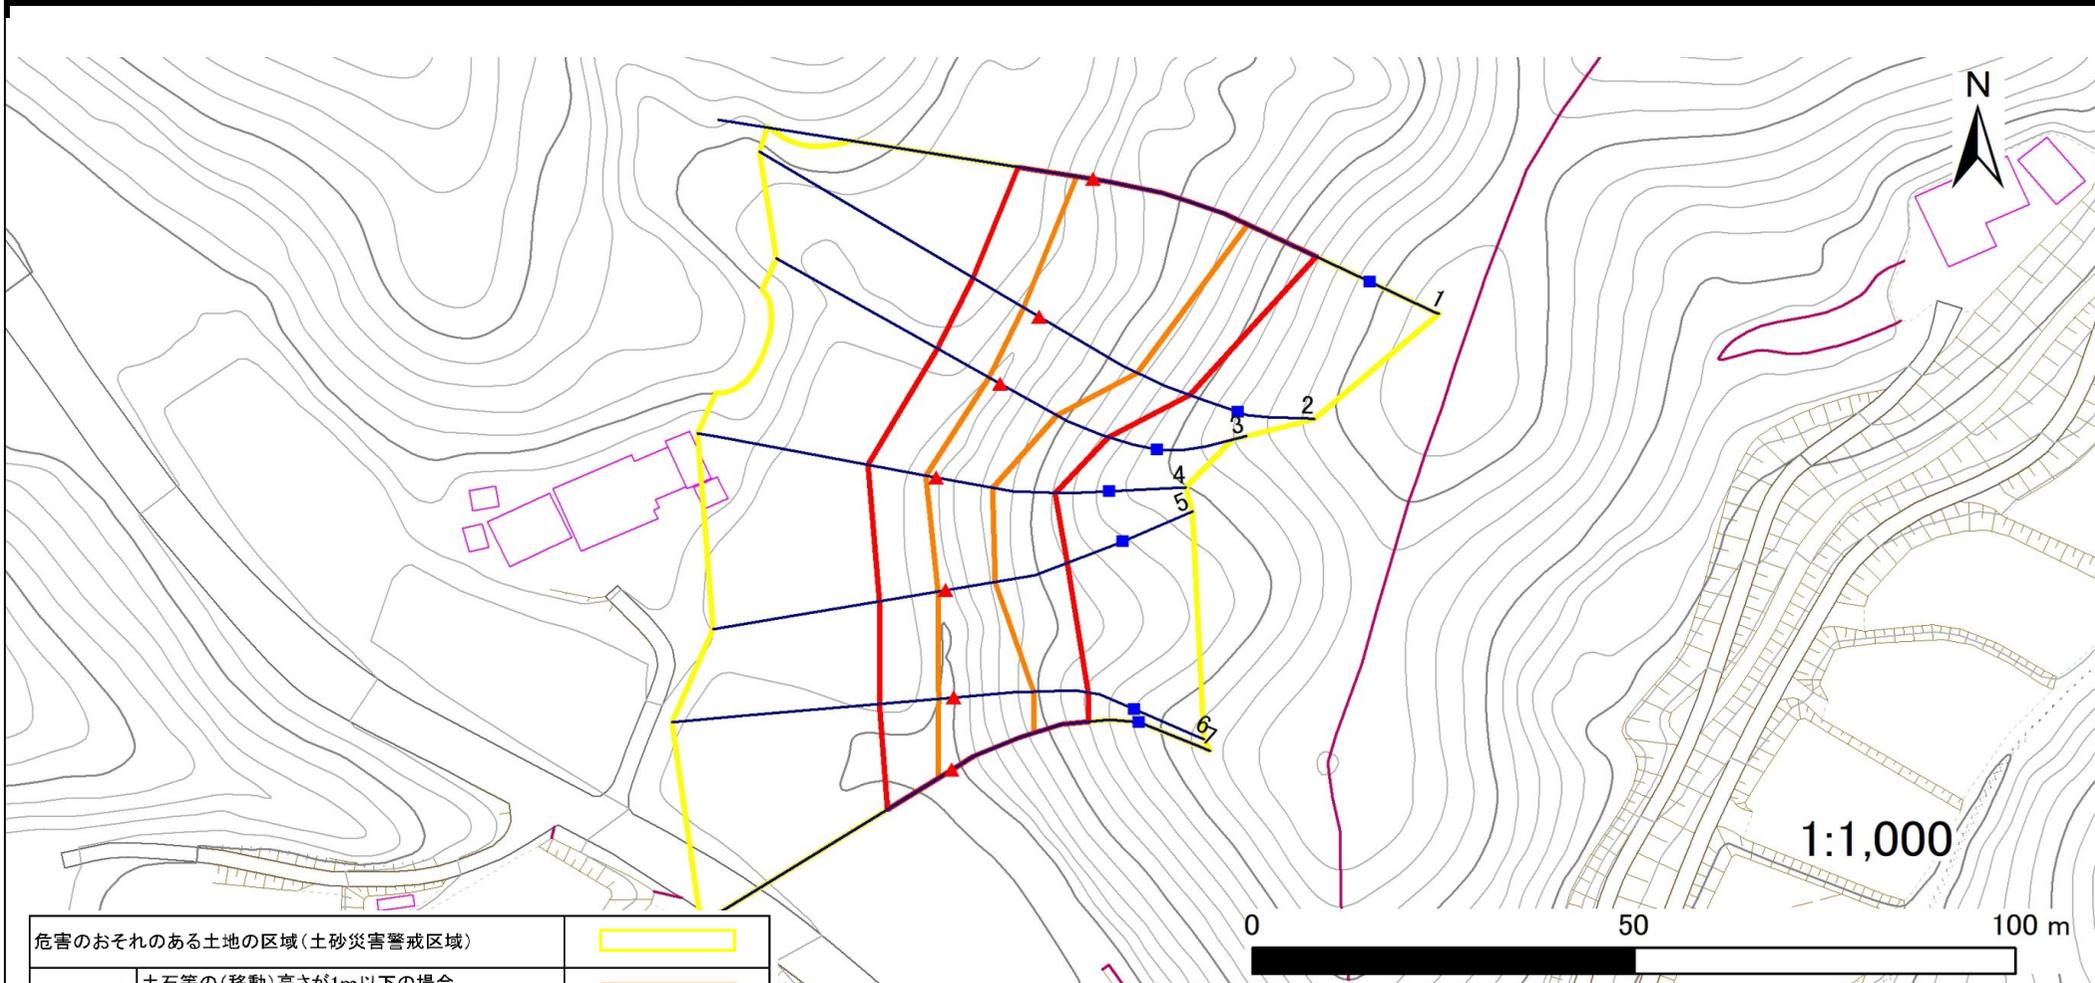
危害のおそれのある土地の区域(土砂災害警戒区域)		
著しい危害のおそれのある土地の区域(土砂災害特別警戒区域)	土石等の(移動)高さが1m以下の場合、土石等の移動による力が100kN/m ² を超える区域	
	土石等の堆積の高さが3mを超える区域	
それ以外の区域
