土砂災害警戒区域等の指定の告示に係る図書(その1)

告示番号	宮城県告示第243号
告示年月日	令和2年3月27日

自然現象の種類	急傾斜地の崩壊
箇所番号	Ⅱ-自-0944
箇所名	鷹觜
所在地	宮城県松島町幡谷字鷹觜・字郷清水
調査機関	宮城県仙台土木事務所

危害のおそれのある土地、著しい危害のおそれのある土地の設定図

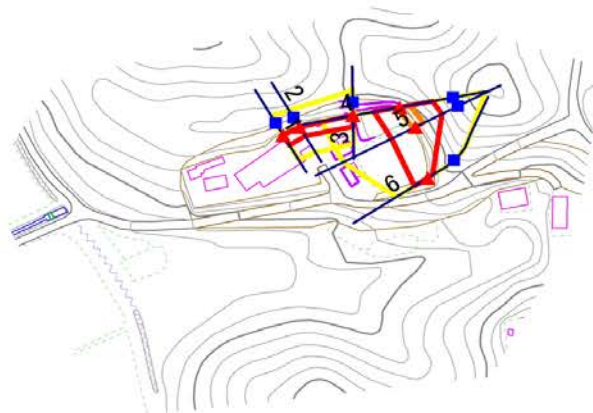
1:2,500

危害のおそれのある土地の区域(土砂災害警戒区域)	
著しい危害のおそれのある土地の区域(土砂災害特別警戒区域)	土石等の(移動)高さが1m以下の場合、 土石等の移動による力が100kN/m ² を超える区域
	土石等の堆積の高さが3mを超える区域
	それ以外の区域

基盤図と現地の地形状況・建物形状に差異がある。
イメージコンター、形状線イメージを追記。
