# 土砂災害警戒区域等の指定の告示に係る図書(その1)

告示番号	宮城県告示第306号
告示年月日	平成29年3月28日

自然現象の種類	急傾斜地の崩壊
箇所番号	Ⅲ-自-0033(1331000033)
箇所名	北姥ヶ懐の3
所在地	柴田郡村田町大字小泉字北姥ヶ懐
調査機関	宮城県大河原土木事務所

危害のおそれのある土地、著しい危害のおそれのある土地の設定図

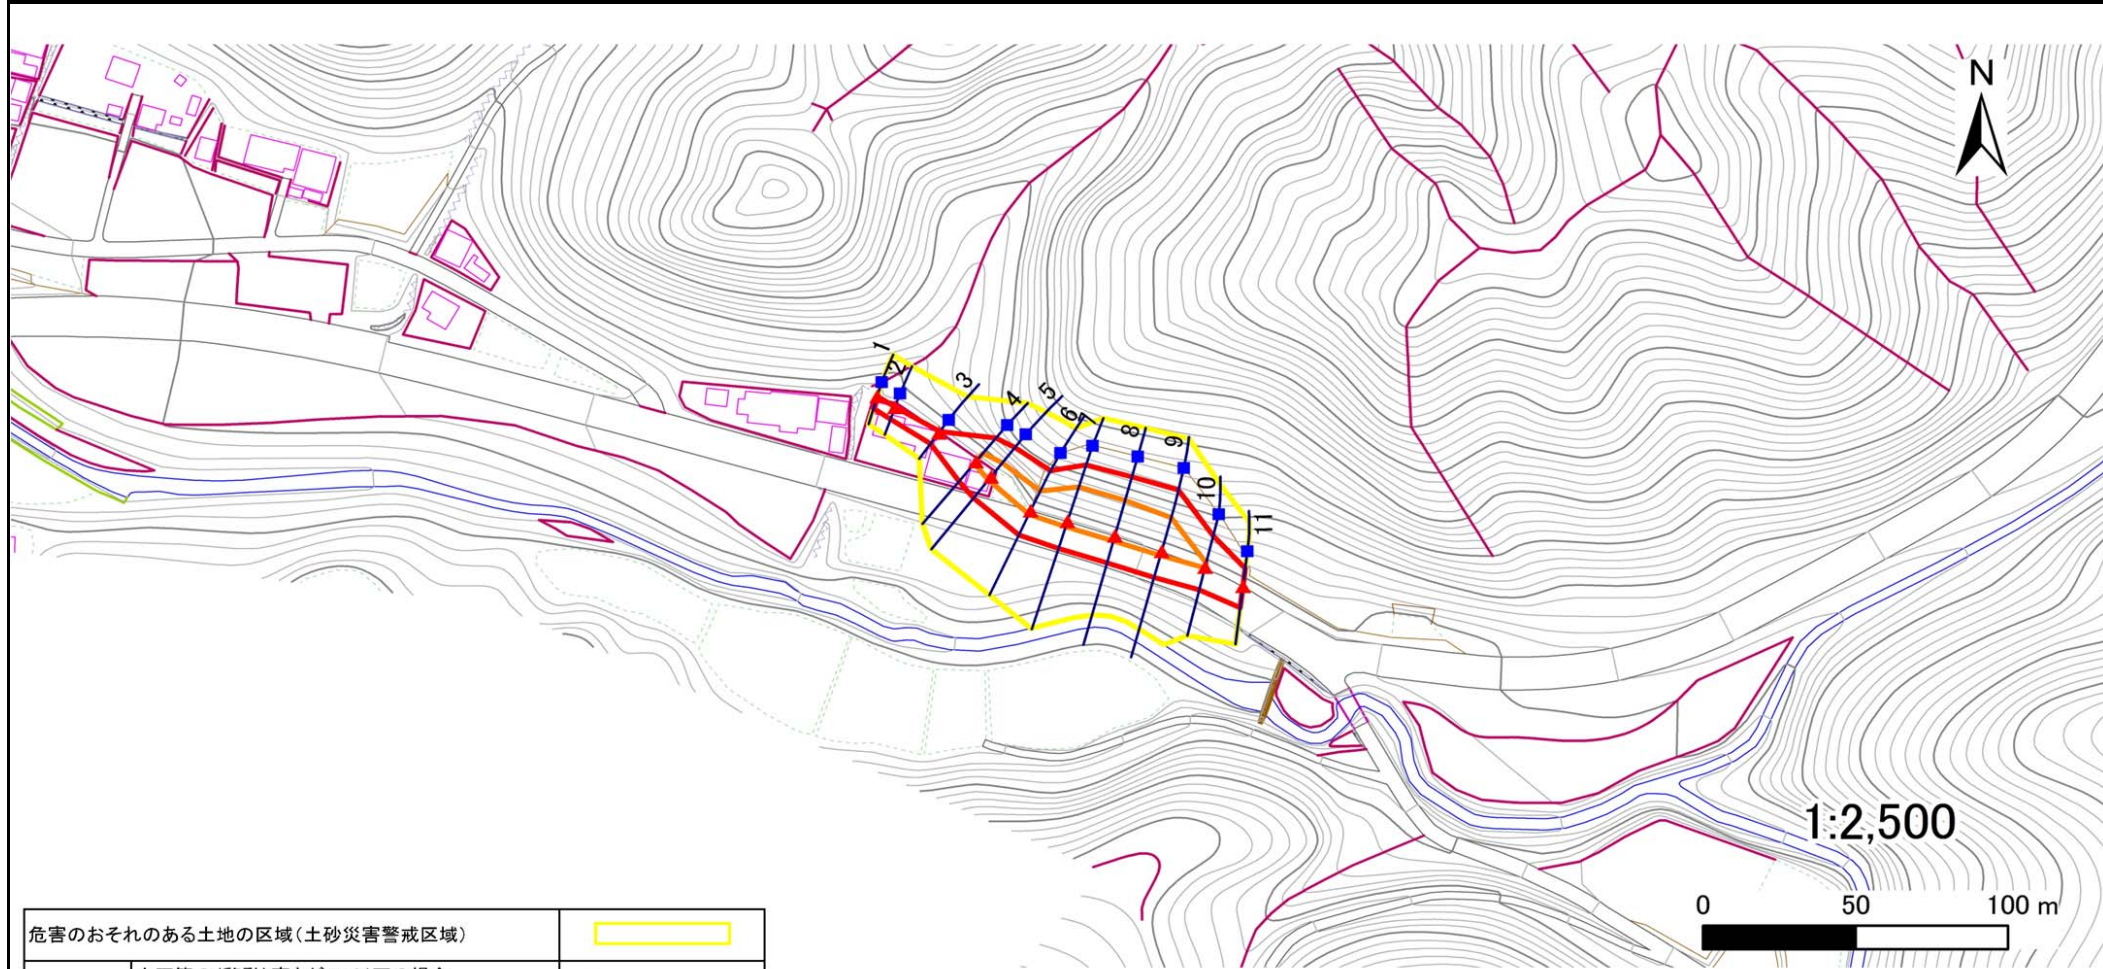
急傾斜地の位置	箇所番号	Ⅲ-自-0033(1331000033)	箇所名	北姥ヶ懐の3	所在地	柴田郡村田町大字小泉字北姥ヶ懐
---------	------	----------------------	-----	--------	-----	-----------------

危害のおそれのある土地の区域(土砂災害警戒区域)		
著しい危害のおそれのある土地の区域(土砂災害特別警戒区域)	土石等の(移動)高さが1m以下の場合、土石等の移動による力が100kN/m <sup>2</sup> を超える区域	
	土石等の堆積の高さが3mを超える区域	
それ以外の区域
