土砂災害警戒区域等の指定の告示に係る図書(その1)

自然現象の種類	急傾斜地の崩壊
箇所番号	I-自-1011(1311001011)
箇所名	伊勢の1
所在地	牡鹿郡女川町女川浜, 牡鹿郡女川町宮ヶ崎
調査機関	宮城県土木部防災砂防課, 宮城県石巻土木事務所

様式3-1 危害のおそれのある土地、著しい危害のおそれのある土地の設定図

急傾斜地の位置	箇所番号	I-自-1011(1311001011)	箇所名	伊勢の1	所在地	牡鹿郡女川町女川浜, 牡鹿郡女川町宮ヶ崎
---------	------	----------------------	-----	------	-----	----------------------

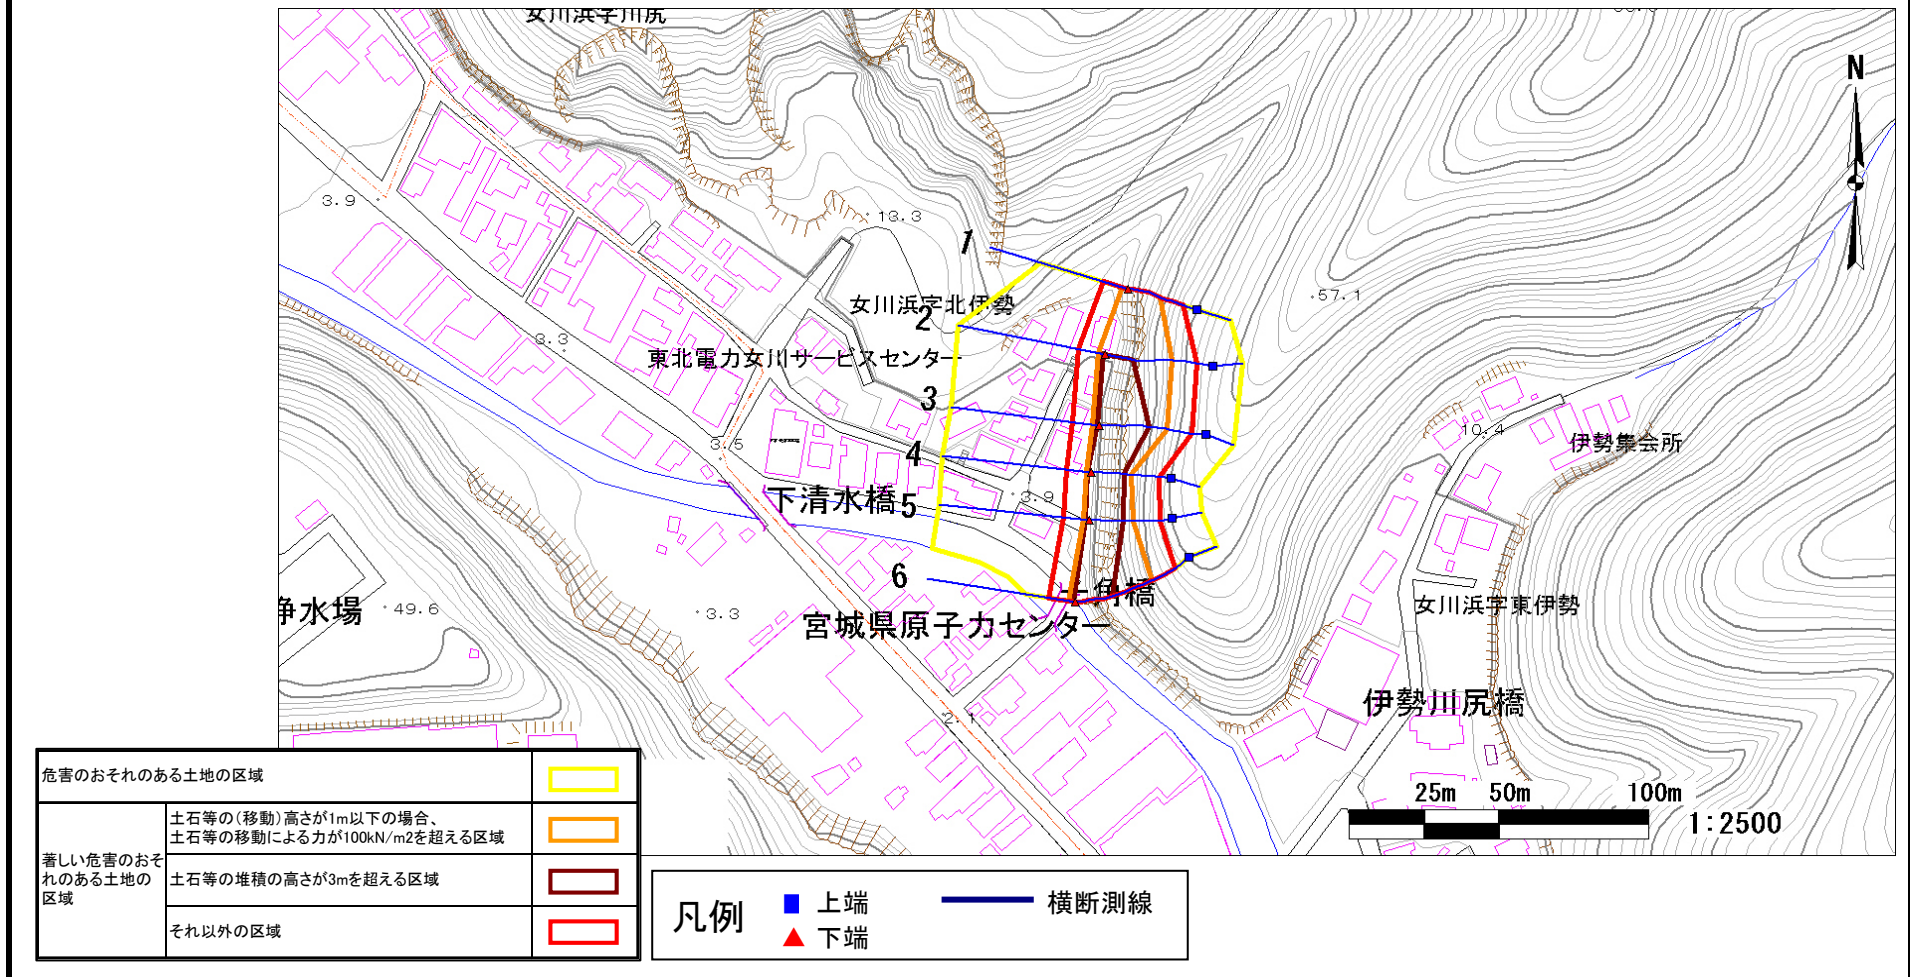
危害のおそれのある土地の区域		
著しい危害のおそれのある土地の区域	土石等の(移動)高さが1m以下の場合、 土石等の移動による力が100kN/m2を超える区域	
	土石等の堆積の高さが3mを超える区域	
	それ以外の区域
