土砂災害警戒区域等の指定の告示に係る図書(その1)

自然現象の種類	急傾斜地の崩壊
箇所番号	I-自-1269(1311001269)
箇所名	小乗の2
所在地	牡鹿郡女川町小乗浜, 牡鹿郡女川町鷲神浜
調査機関	宮城県土木部防災砂防課, 宮城県石巻土木事務所

様式3-1 危害のおそれのある土地、著しい危害のおそれのある土地の設定図

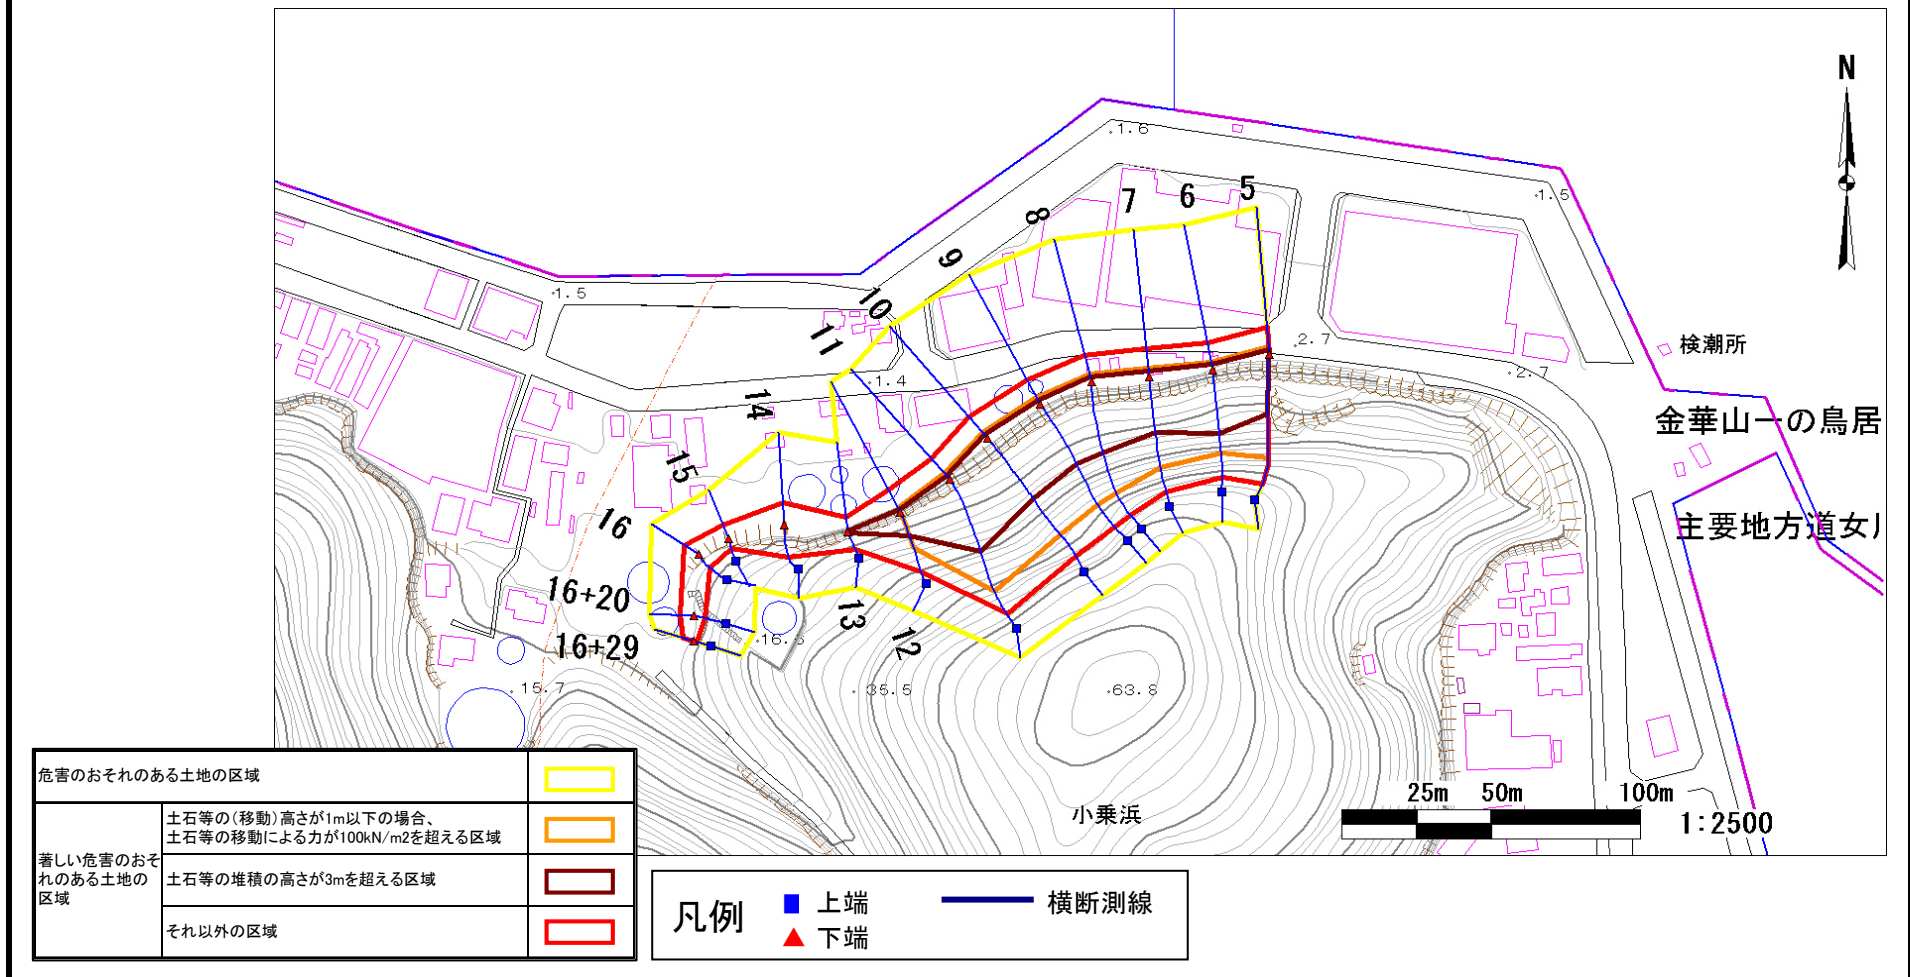
危害のおそれのある土地の区域		
著しい危害のおそれのある土地の区域	土石等の(移動)高さが1m以下の場合、 土石等の移動による力が100kN/m2を超える区域	
	土石等の堆積の高さが3mを超える区域	
	それ以外の区域
