# 土砂災害警戒区域等の指定の告示に係る図書(その1)

自然現象の種類	急傾斜地の崩壊
箇所番号	Ⅱ-自-1114(1321001114)
箇所名	花園一丁目の3
所在地	宮城郡利府町花園一丁目
調査機関	宮城県仙台土木事務所

# 土砂災害警戒区域等の指定の告示に係る図書(その2)

危害のおそれのある土地、著しい危害のおそれのある土地の設定図

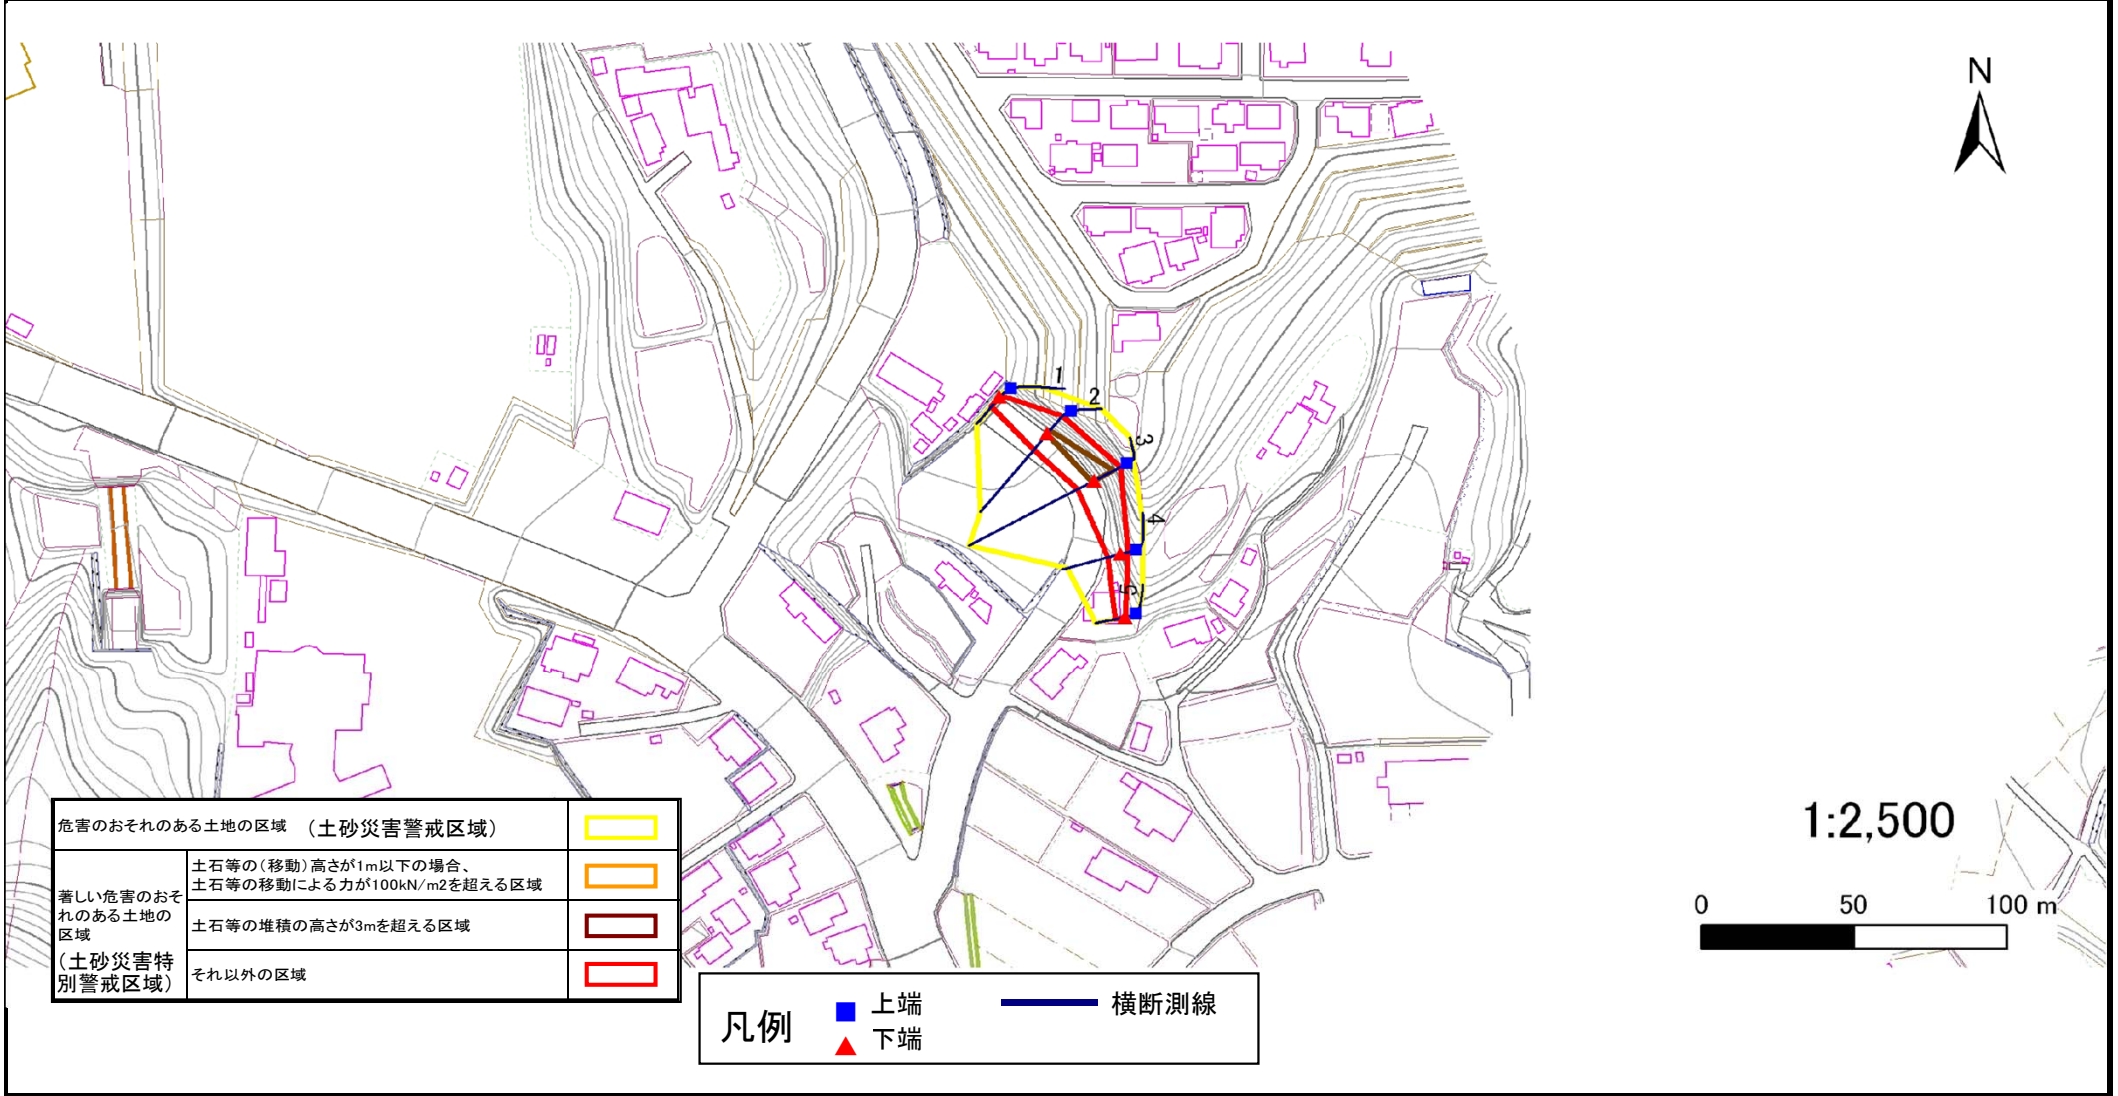
危害のおそれのある土地の区域 (土砂災害警戒区域)		
著しい危害のおそれのある土地の区域 (土砂災害特別警戒区域)	土石等の(移動)高さが1m以下の場合、土石等の移動による力が100kN/m2を超える区域	
	土石等の堆積の高さが3mを超える区域	
それ以外の区域
