土砂災害警戒区域等の指定の告示に係る図書(その1)

自然現象の種類	急傾斜地の崩壊
箇所番号	N105K0202
箇所名	明通1
所在地	仙台市泉区明通4丁目
調査機関	宮城県仙台土木事務所

土砂災害警戒区域等の指定の告示に係る図書(その2)

急傾斜地の位置	箇所番号	N105K0202	箇所名	明通1	所在地	仙台市泉区明通4丁目
---------	------	-----------	-----	-----	-----	------------

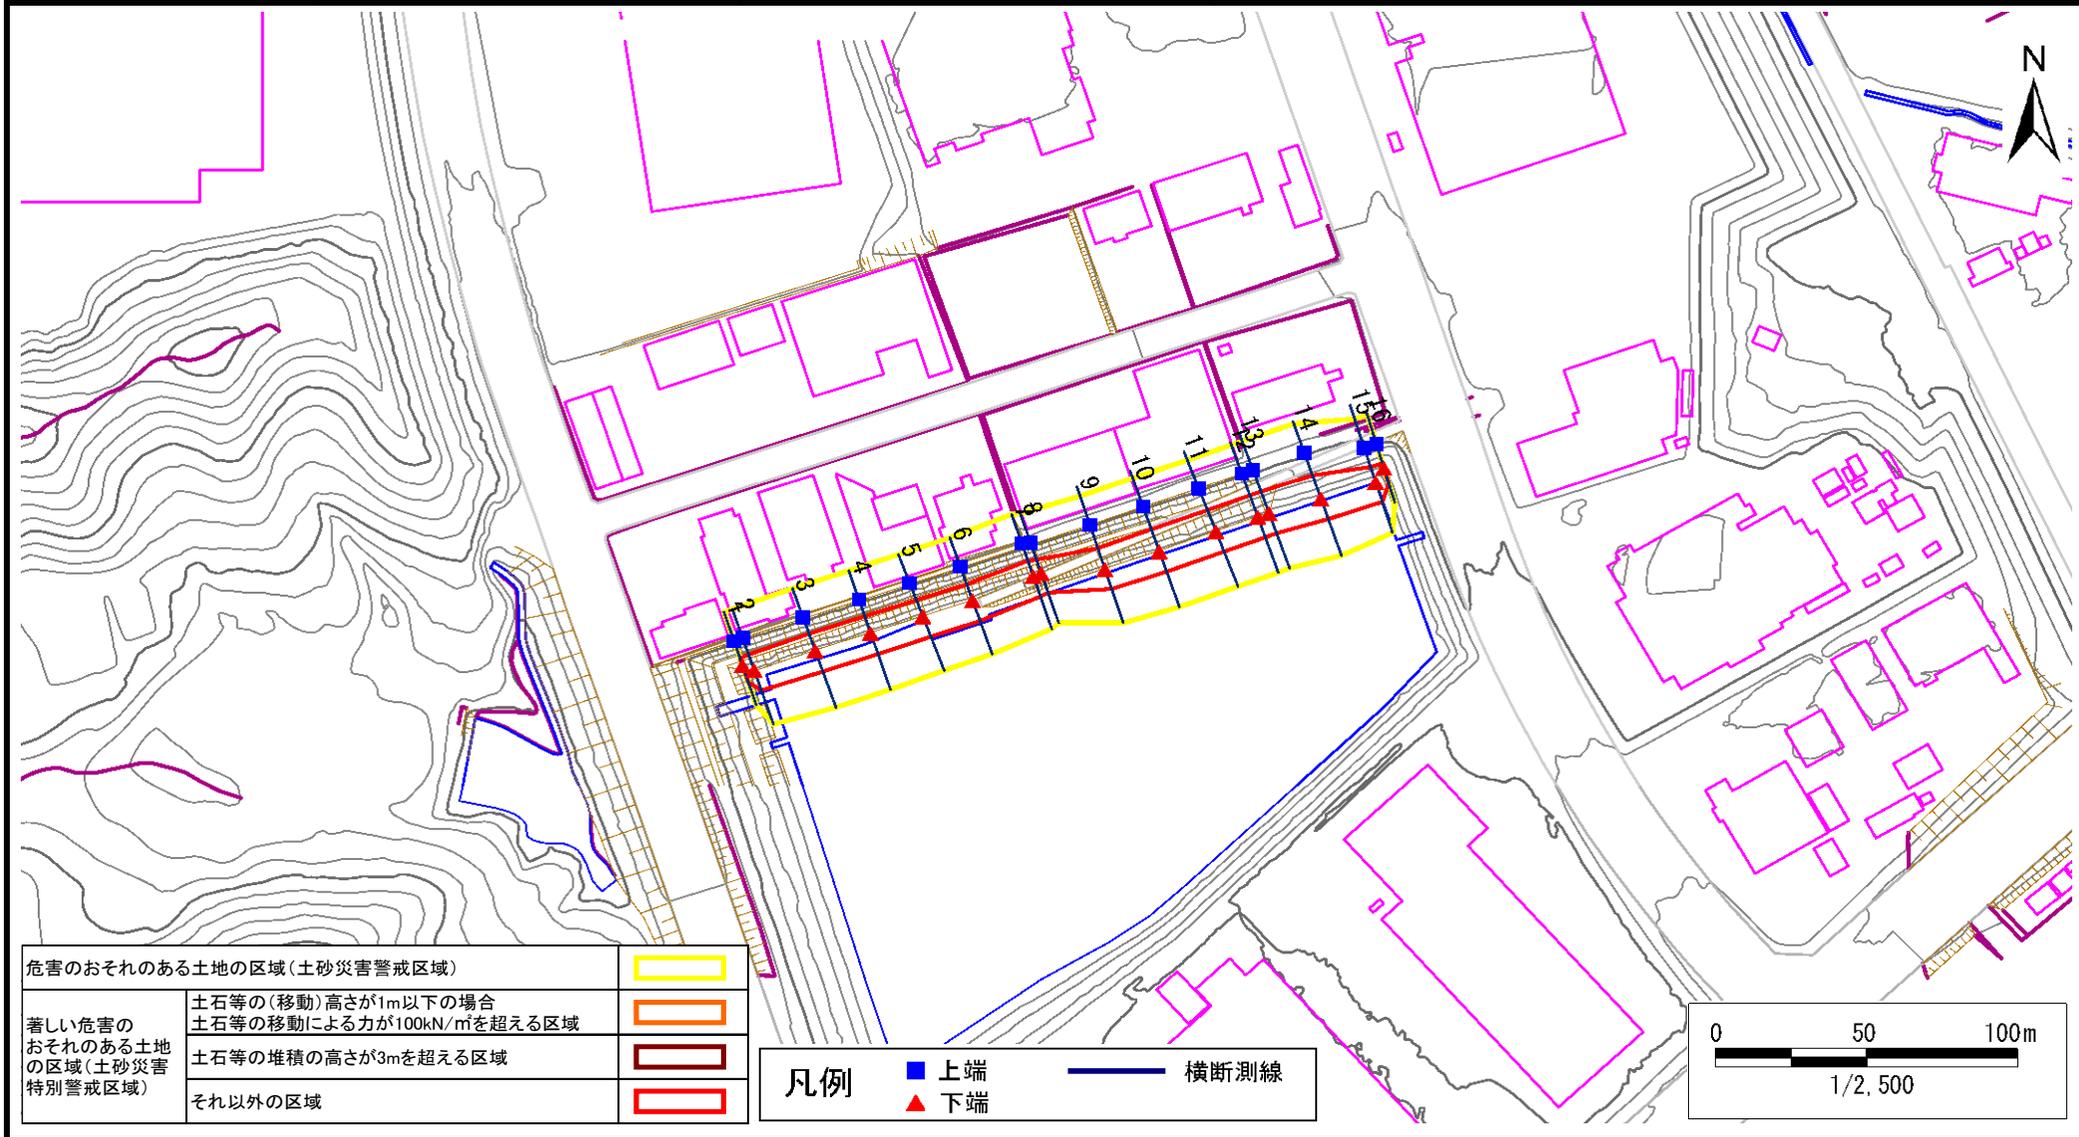
危険のおそれのある土地の区域(土砂災害警戒区域)		
著しい危険のおそれのある土地の区域(土砂災害特別警戒区域)	土石等の(移動)高さが1m以下の場合	
	土石等の移動による力が100kN/m ² を超える区域	
	土石等の堆積の高さが3mを超える区域	
それ以外の区域
