土砂災害警戒区域等の指定の告示に係る図書(その1)

自然現象の種類	急傾斜地の崩壊
箇所番号	N105K0273
箇所名	長命ヶ丘1
所在地	仙台市泉区長命ヶ丘6丁目
調査機関	宮城県仙台土木事務所

土砂災害警戒区域等の指定の告示に係る図書(その2)

急傾斜地の位置	箇所番号	N105K0273	箇所名	長命ヶ丘1	所在地	仙台市泉区長命ヶ丘6丁目
---------	------	-----------	-----	-------	-----	--------------

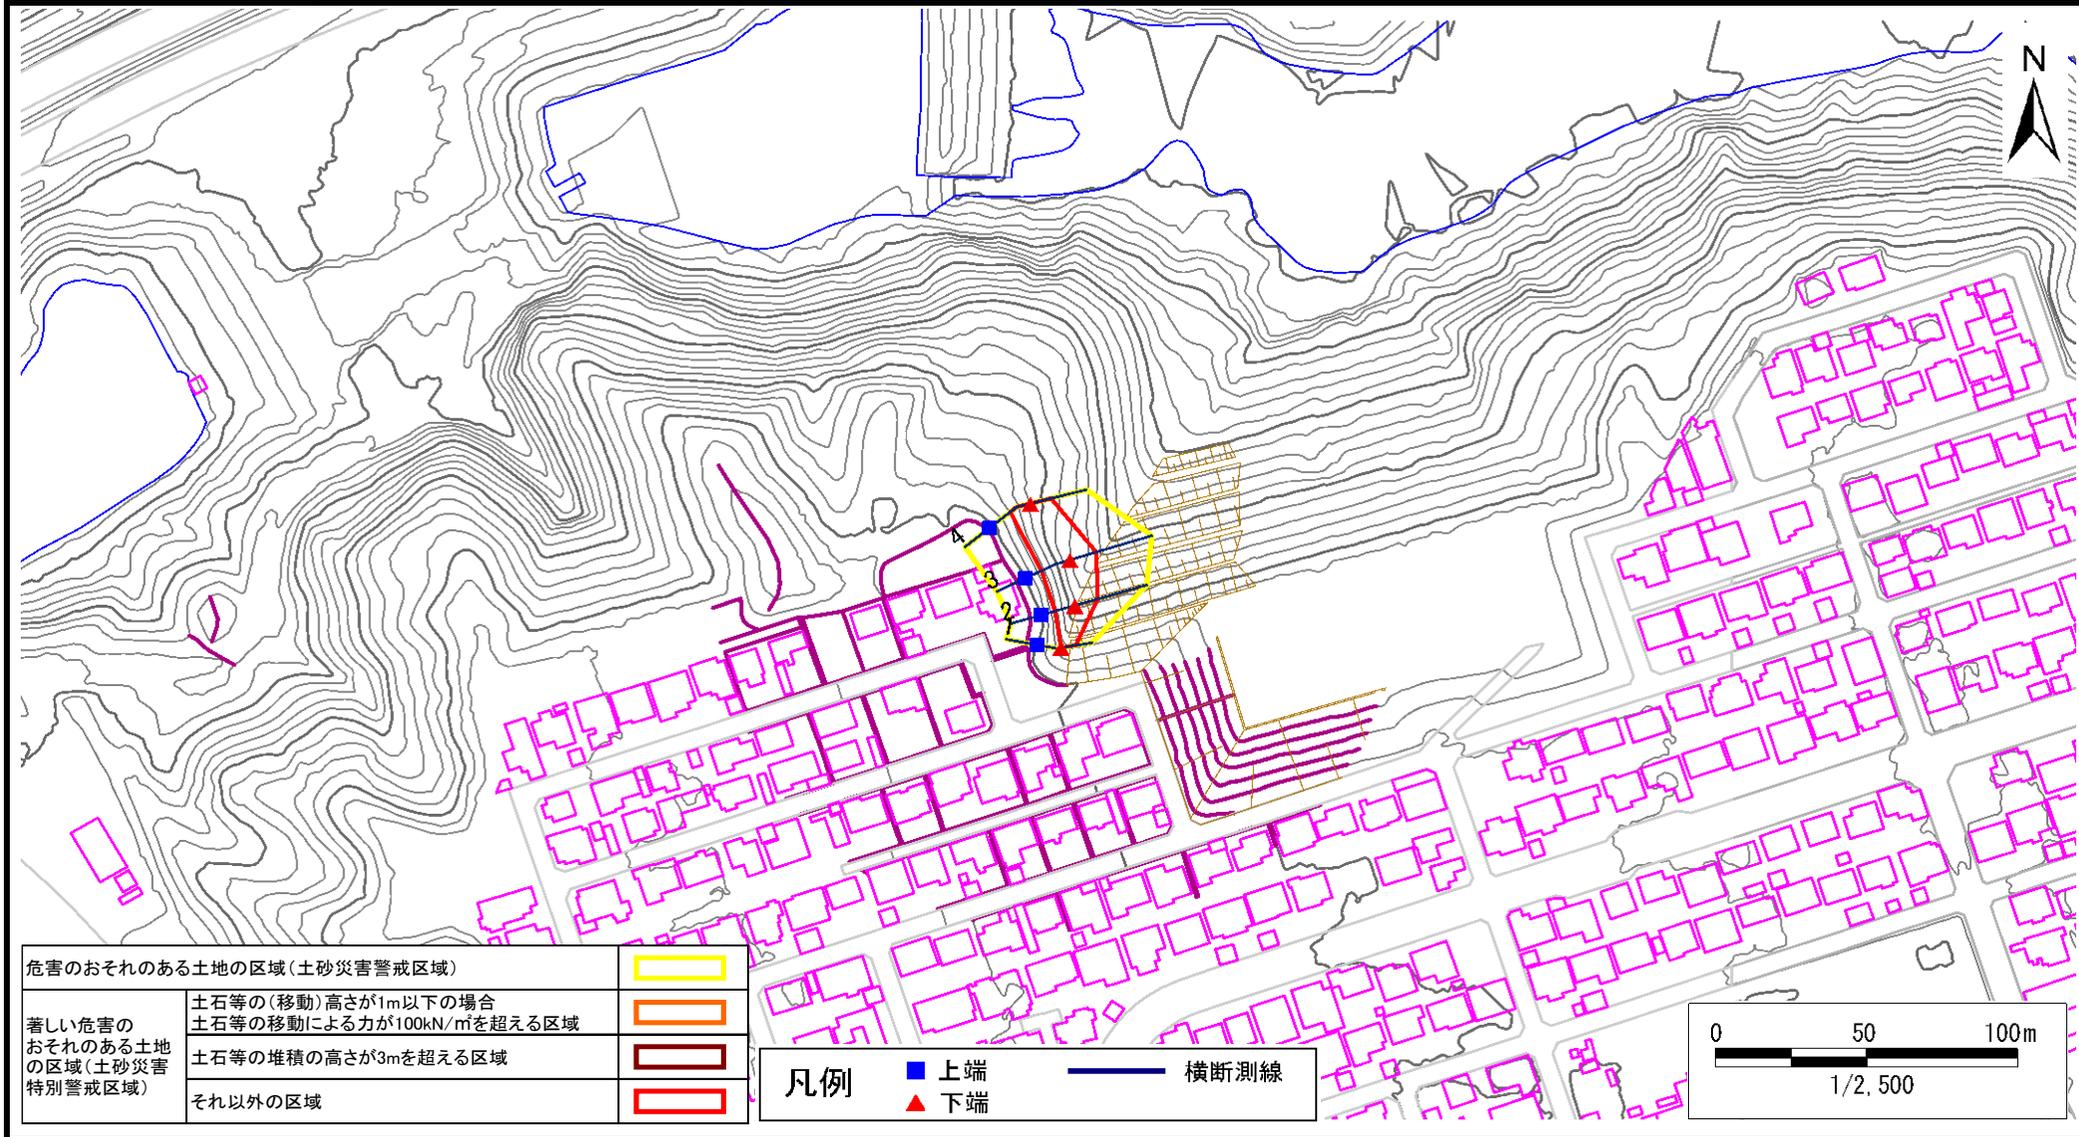
危害のおそれのある土地の区域(土砂災害警戒区域)		
著しい危害のおそれのある土地の区域(土砂災害特別警戒区域)	土石等の(移動)高さが1m以下の場合	
	土石等の移動による力が100kN/m ² を超える区域	
	土石等の堆積の高さが3mを超える区域	
それ以外の区域
