# 土砂災害警戒区域等の指定の告示に係る図書(その1)

告示番号	宮城県告示第926号
告示年月日	平成25年11月8日

自然現象の種類	急傾斜地の崩壊
箇所番号	Ⅱ-自-0604(1321000604)
箇所名	向陽台一丁目
所在地	仙台市泉区向陽台一丁目、山の寺二丁目
調査機関	宮城県仙台土木事務所

危害のおそれのある土地、著しい危害のおそれのある土地の設定図

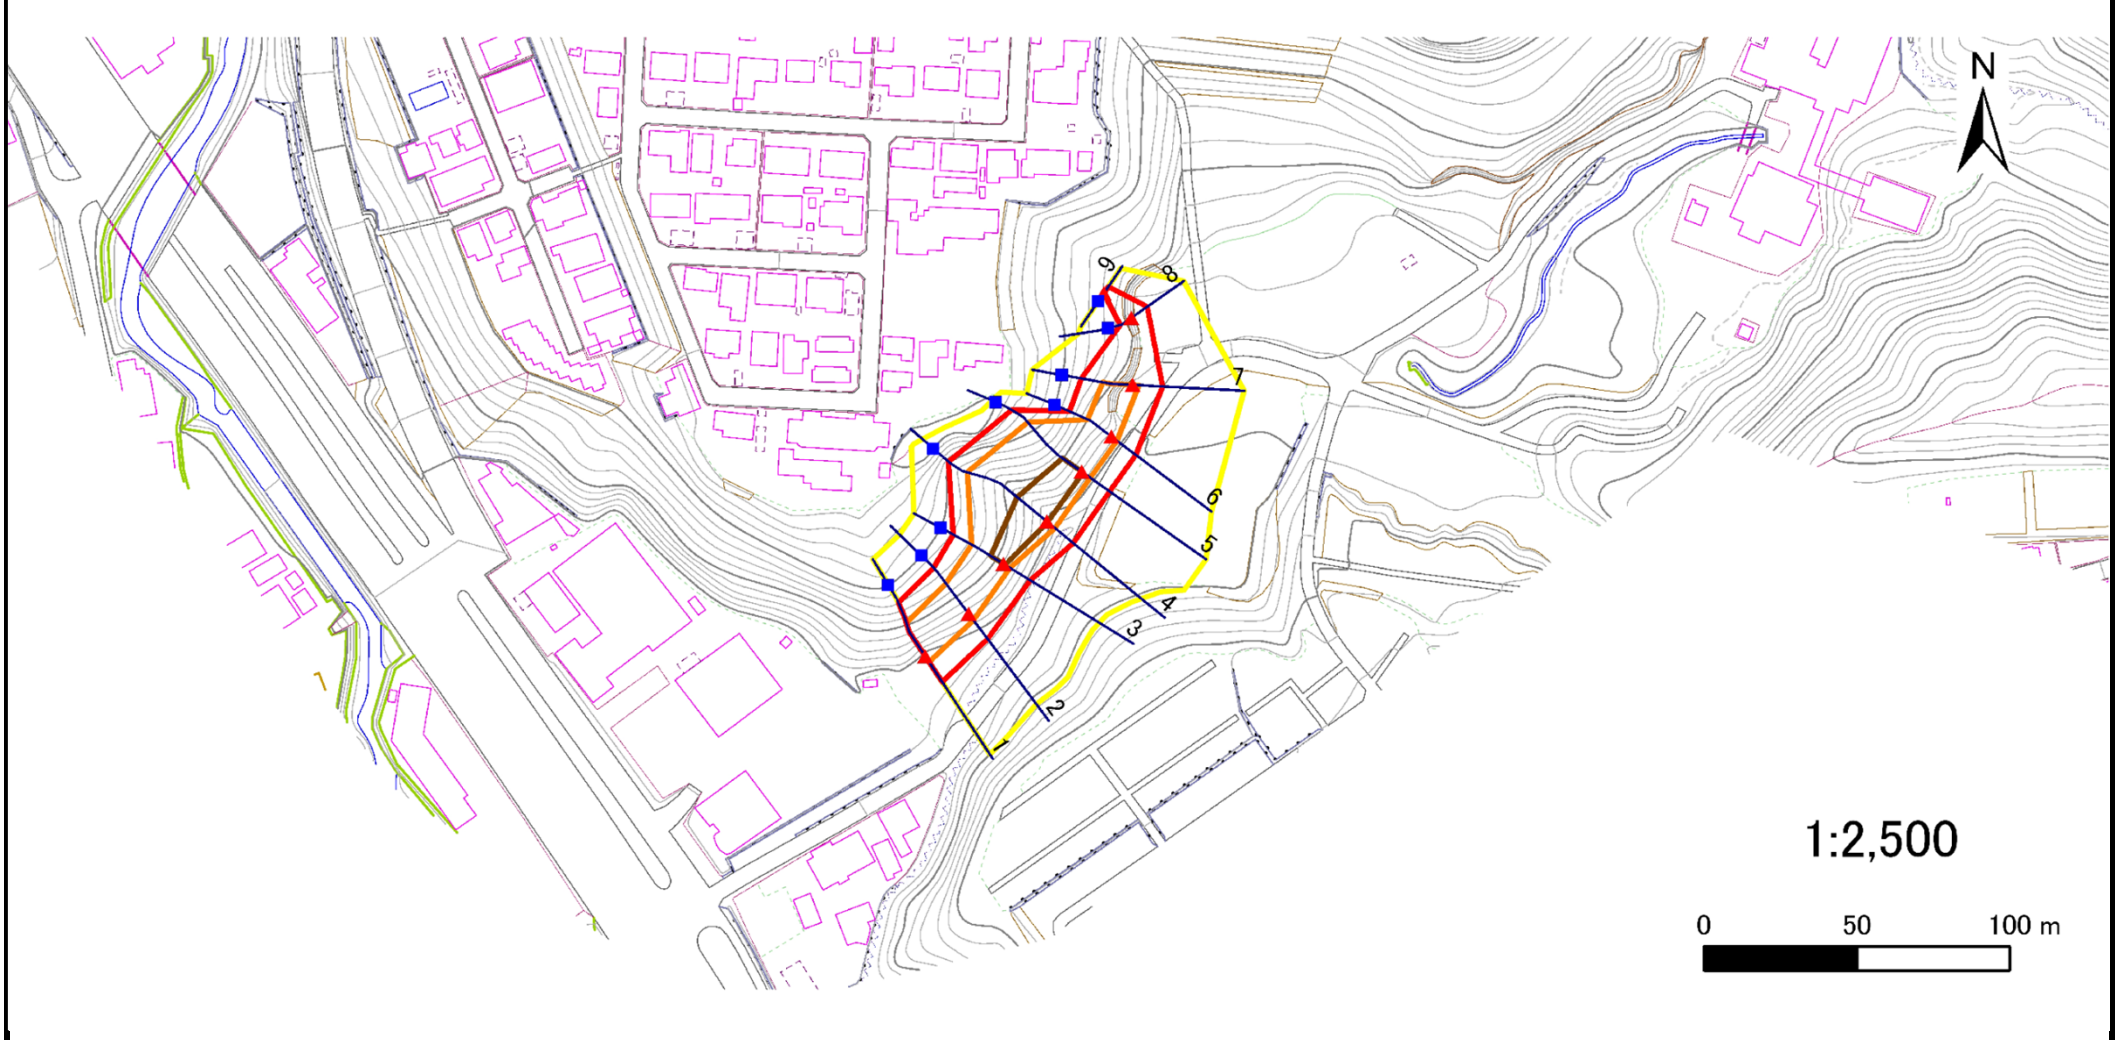
急傾斜地の位置	箇所番号	II-自-0604(1321000604)	箇所名	向陽台一丁目	所在地	仙台市泉区向陽台一丁目、山の寺二丁目
---------	------	-----------------------	-----	--------	-----	--------------------
