# 土砂災害警戒区域等の指定の告示に係る図書(その1)

告示番号	宮城県告示第306号
告示年月日	平成29年3月28日

自然現象の種類	急傾斜地の崩壊
箇所番号	Ⅱ-自-0490
箇所名	館前西の1
所在地	仙台市太白区坪沼館前西、坪沼愛宕山中
調査機関	宮城県仙台土木事務所

危害のおそれのある土地、著しい危害のおそれのある土地の設定図

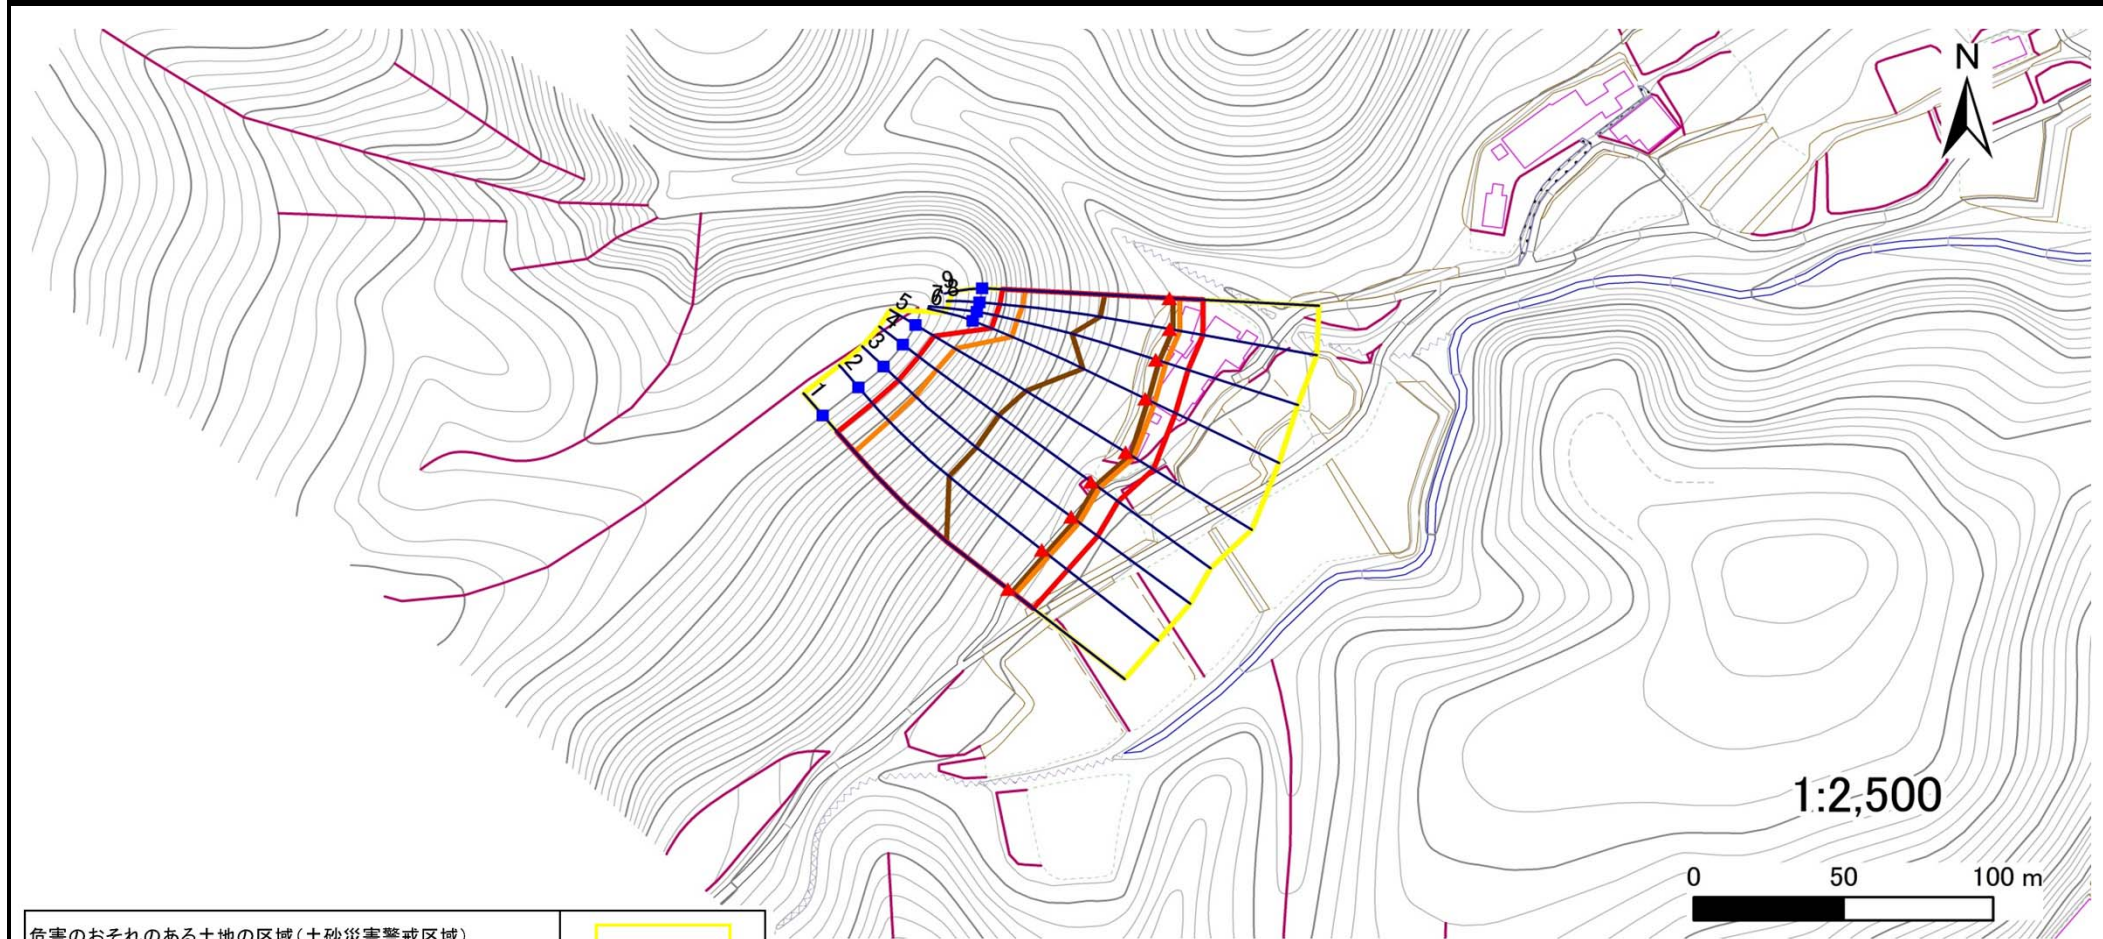
危害のおそれのある土地の区域(土砂災害警戒区域)		
著しい危害のおそれのある土地の区域(土砂災害特別警戒区域)	土石等の(移動)高さが1m以下の場合、土石等の移動による力が100kN/m <sup>2</sup> を超える区域	
	土石等の堆積の高さが3mを超える区域	
それ以外の区域
