# 土砂災害防止に関する基礎調査(急傾斜地の崩壊)

自然現象の種類	急傾斜地の崩壊
箇所番号	N444K0004
箇所名	沢口二番の2
所在地	加美郡色麻町王城寺、王城寺字沢口二番
調査機関	宮城県北部土木事務所

# 土砂災害警戒区域等の指定の告示に係る図書(その2)

危害のおそれのある土地、著しい危害のおそれのある土地の設定図

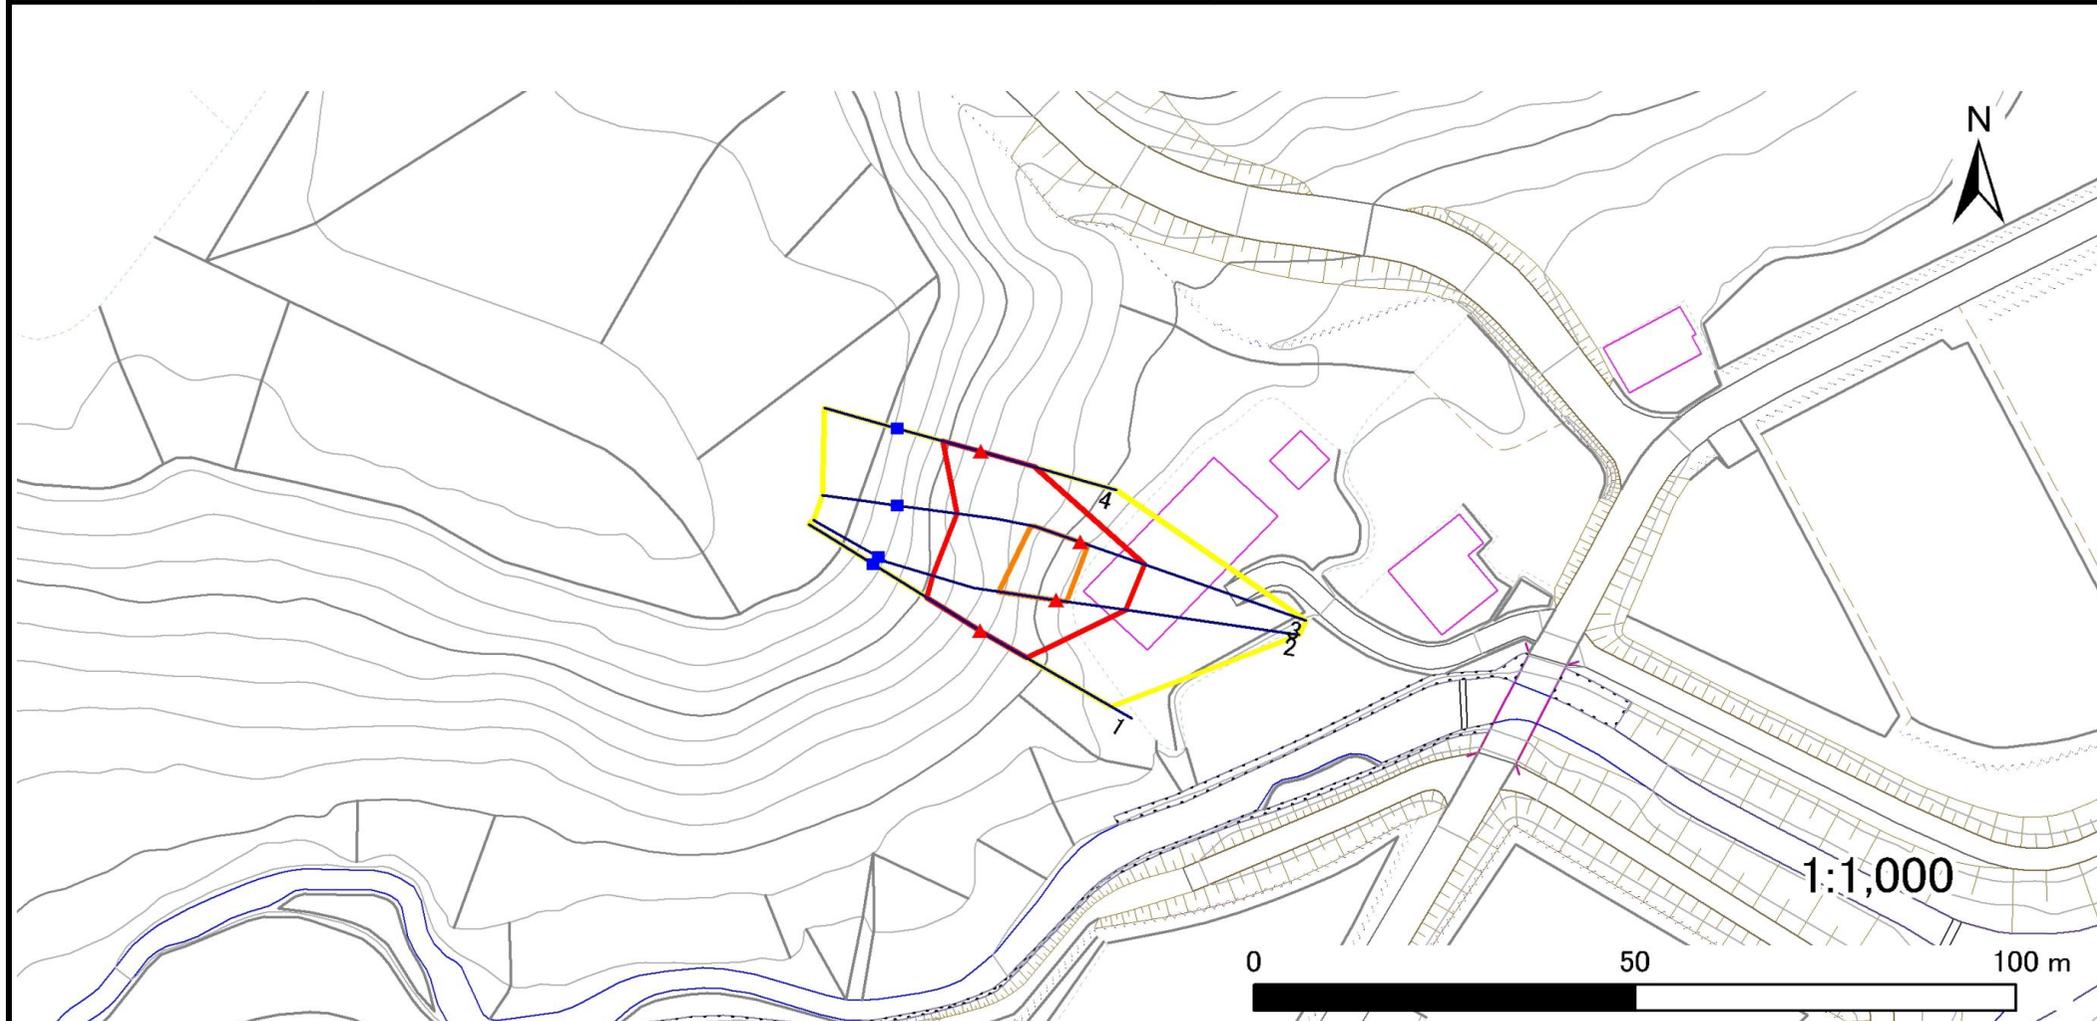
急傾斜地の位置	箇所番号	N444K0004	箇所名	沢口二番の2	所在地	加美郡色麻町王城寺、王城寺字沢口二番
---------	------	-----------	-----	--------	-----	--------------------
