# 土砂災害防止に関する基礎調査(急傾斜地の崩壊)

自然現象の種類	急傾斜地の崩壊
箇所番号	N444K0007
箇所名	切付の1
所在地	加美郡色麻町黒沢字切付
調査機関	宮城県北部土木事務所

# 土砂災害警戒区域等の指定の告示に係る図書(その2)

危害のおそれのある土地、著しい危害のおそれのある土地の設定図

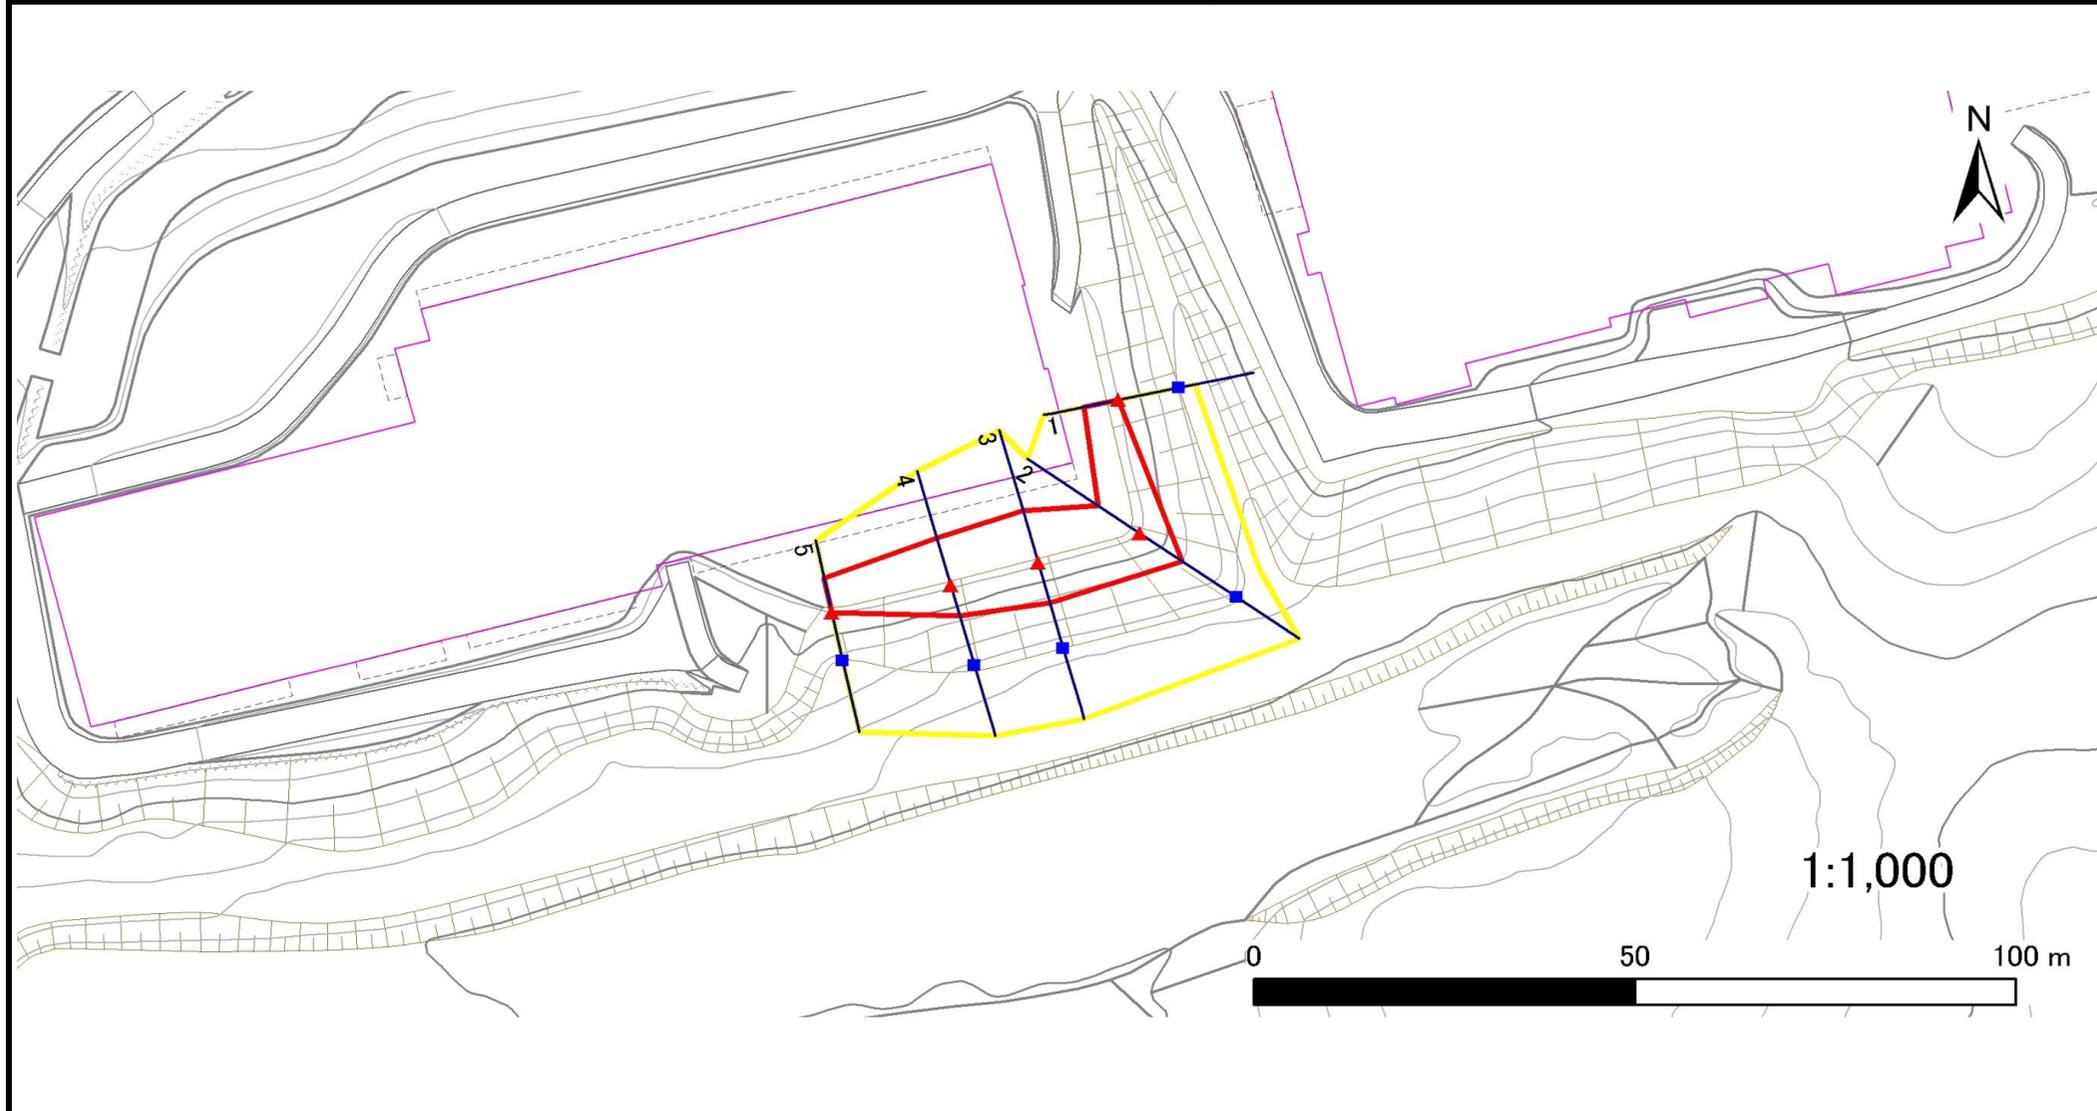
急傾斜地の位置	箇所番号	N444K0007	箇所名	切付の1	所在地	加美郡色麻町黒沢字切付
---------	------	-----------	-----	------	-----	-------------
