# 土砂災害警戒区域等の指定の告示に係る図書(その1)

自然現象の種類	急傾斜地の崩壊
箇所番号	I-自-1411
箇所名	笠神一丁目の4
所在地	多賀城市笠神一丁目
調査機関	宮城県仙台土木事務所

危害のおそれのある土地、著しい危害のおそれのある土地の設定図

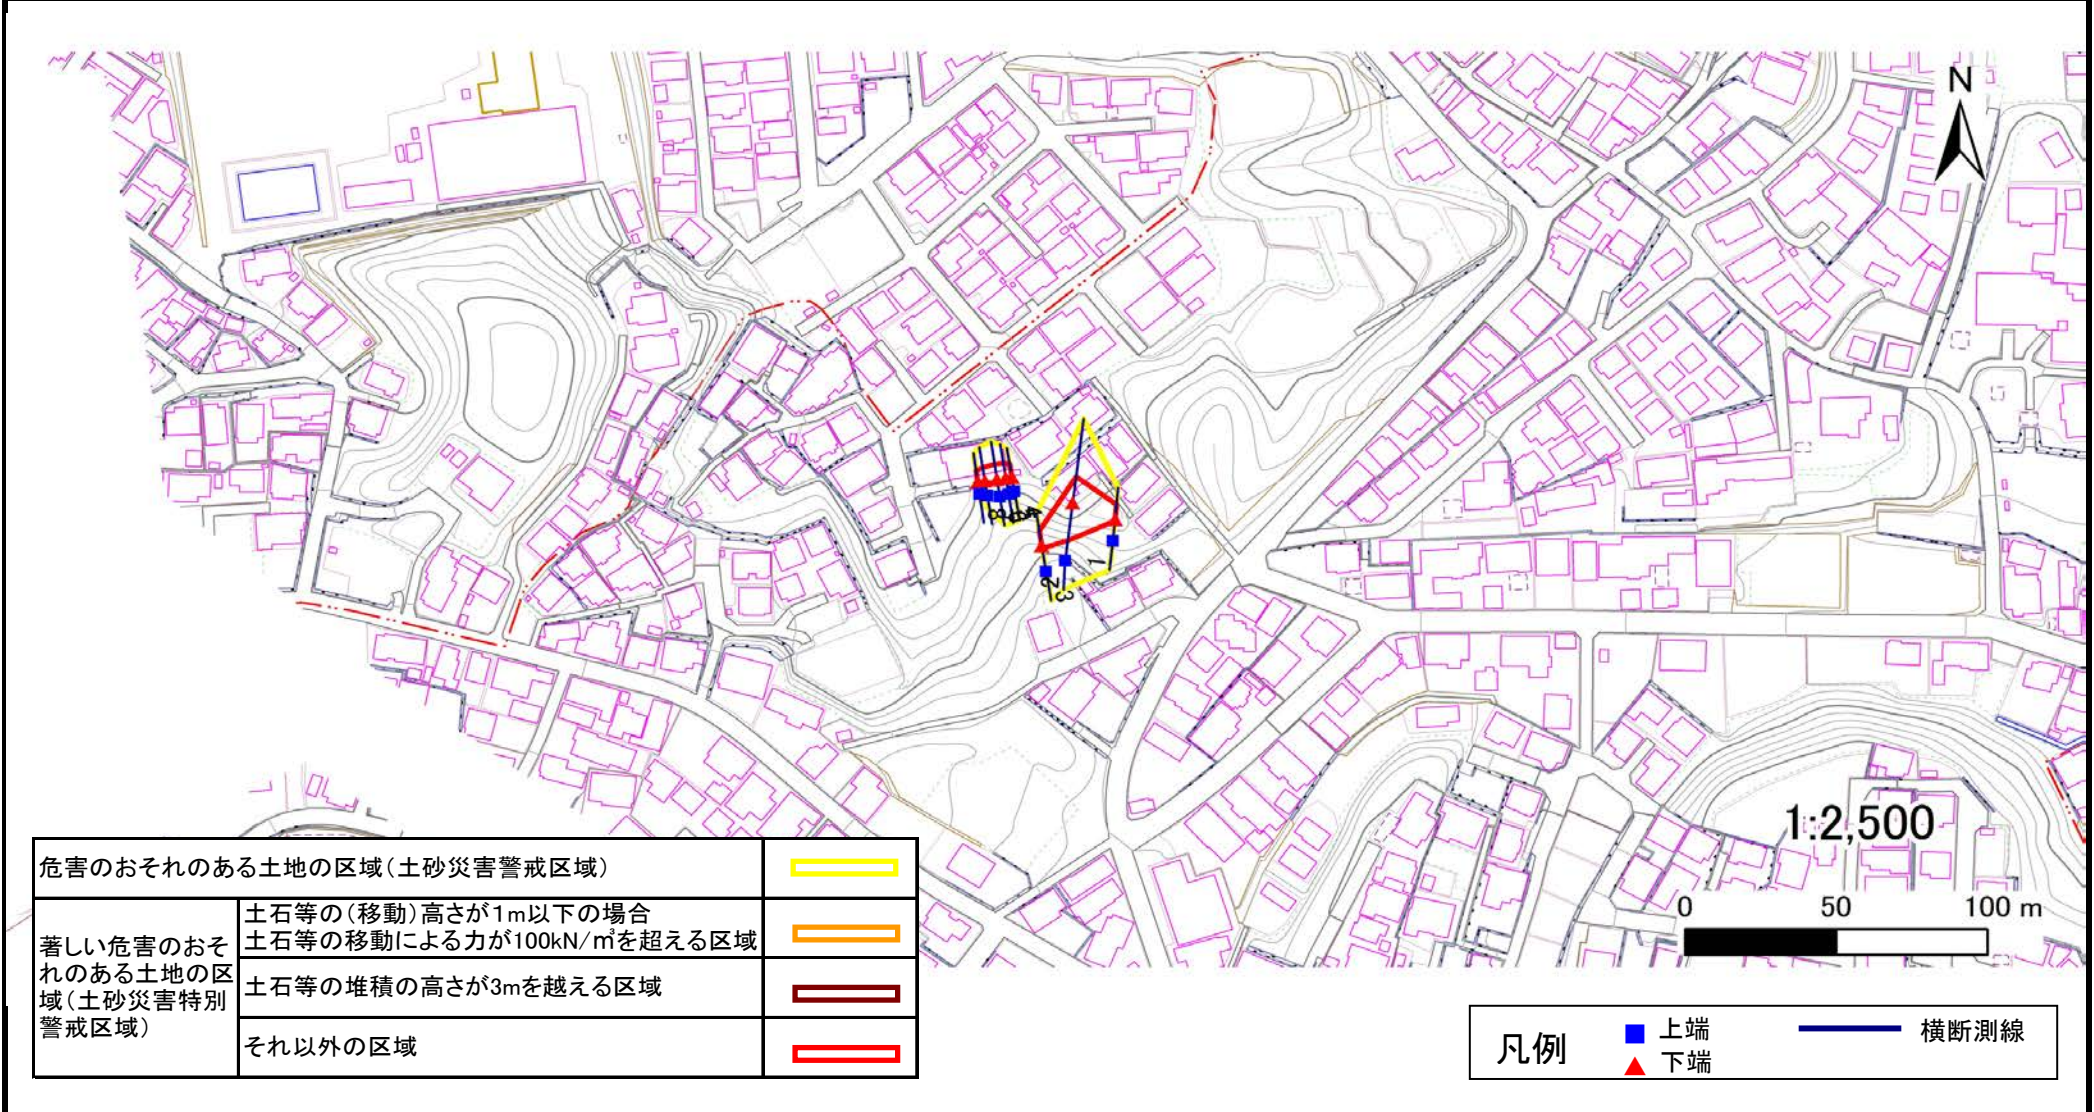
危害のおそれのある土地の区域(土砂災害警戒区域)		
著しい危害のおそれのある土地の区域(土砂災害特別警戒区域)	土石等の(移動)高さが1m以下の場合	
	土石等の移動による力が100kN/m <sup>2</sup> を超える区域	
	土石等の堆積の高さが3mを越える区域	
それ以外の区域
