土砂災害警戒区域等の指定の告示に係る図書(その1)

告示番号	宮城県告示第429号
告示年月日	平成25年5月10日

自然現象の種類	急傾斜地の崩壊
箇所番号	Ⅱ-自-1577(1321001577)
箇所名	山ノ上の2
所在地	登米市迫町北方字大洞
調査機関	宮城県東部土木事務所登米地域事務所

危害のおそれのある土地の区域、著しい危害のおそれのある土地の区域設定図

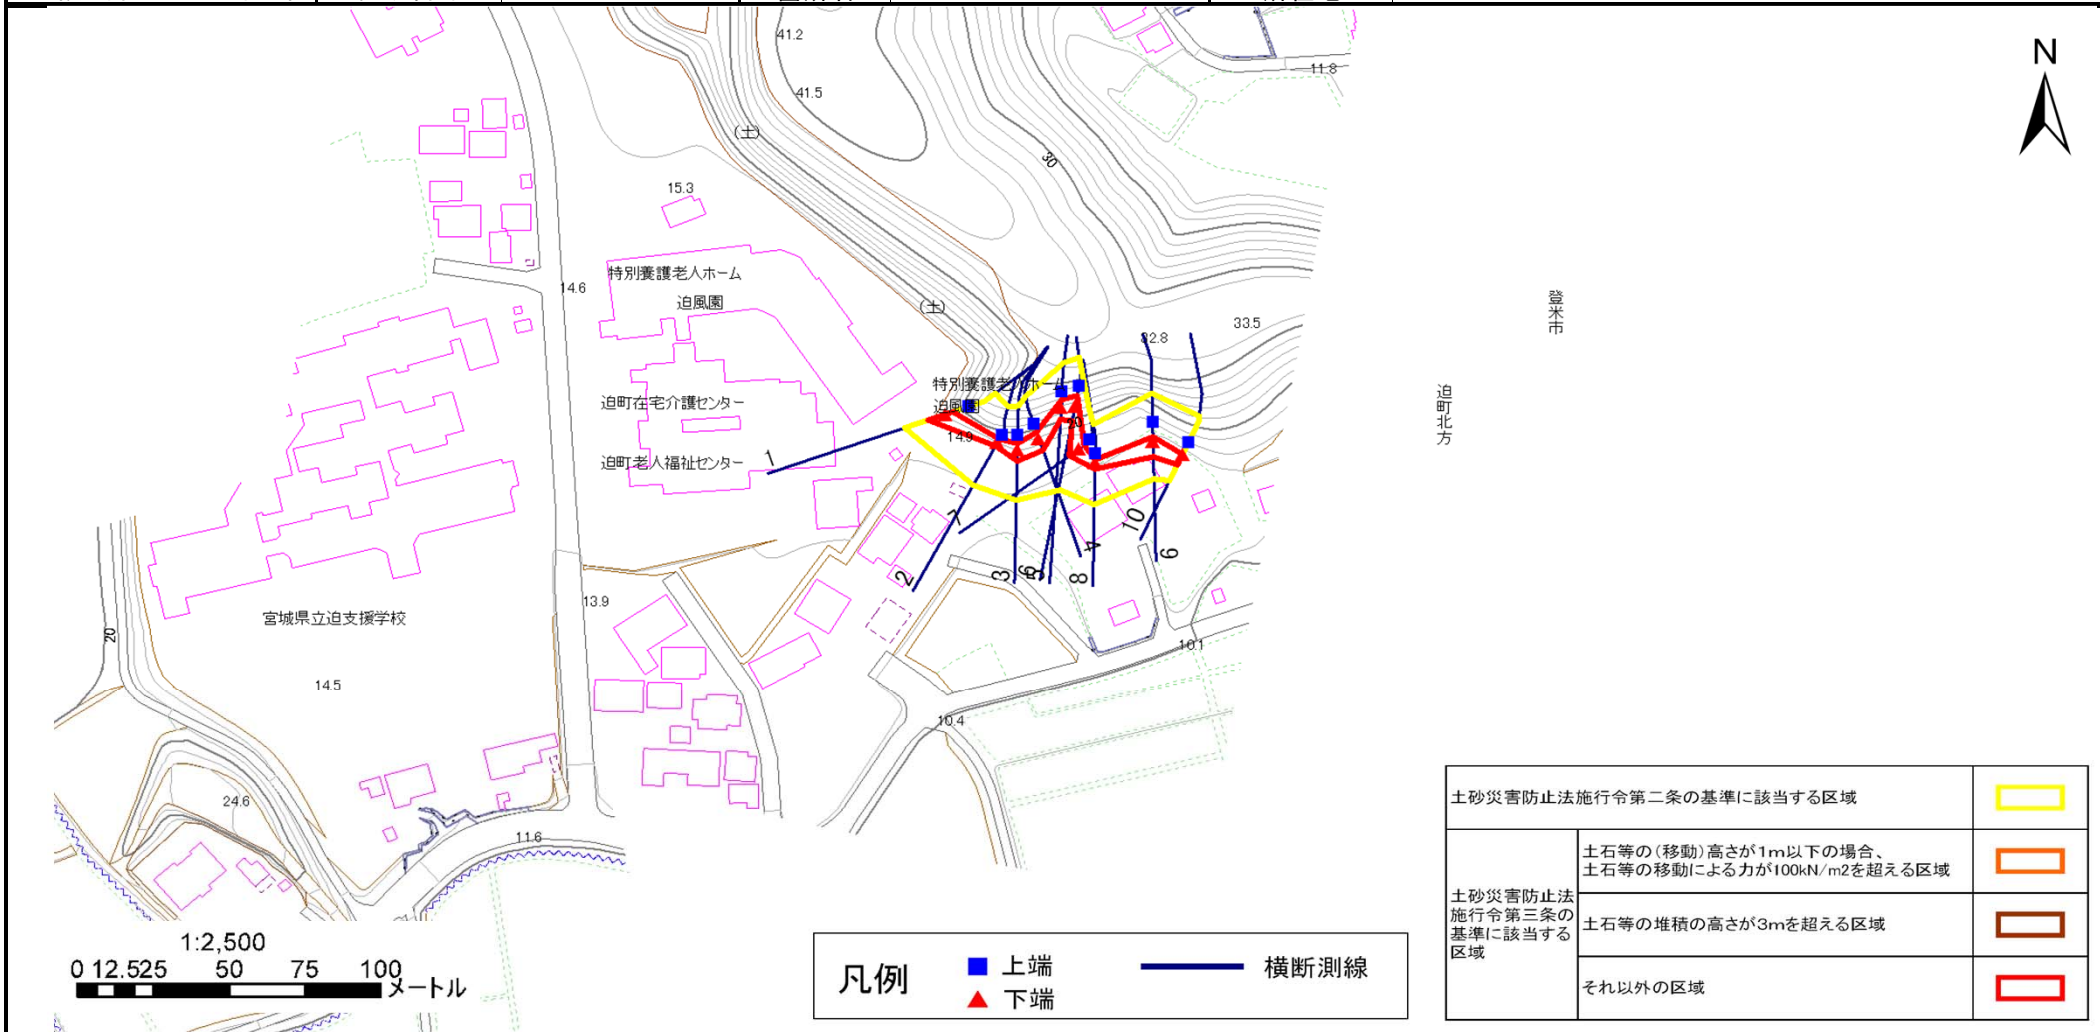
急傾斜地の位置	箇所番号	Ⅱ-自-1577(1321001577)	箇所名	山ノ上の2	所在地	登米市迫町北方字大洞
---------	------	----------------------	-----	-------	-----	------------

土砂災害防止法施行令第二条の基準に該当する区域	■	
土砂災害防止法施行令第三条の基準に該当する区域	土石等の(移動)高さが1m以下の場合、土石等の移動による力が100kN/m ² を超える区域	■
	土石等の堆積の高さが3mを超える区域	■
それ以外の区域	■
