土砂災害警戒区域等の指定の告示に係る図書(その1)

告示番号	宮城県告示第757号
告示年月日	平成26年9月9日

自然現象の種類	急傾斜地の崩壊
箇所番号	Ⅱ-自-1802(1321001802)
箇所名	戸根屋敷の2
所在地	登米市南方町戸根屋敷
調査機関	宮城県東部土木事務所登米地域事務所

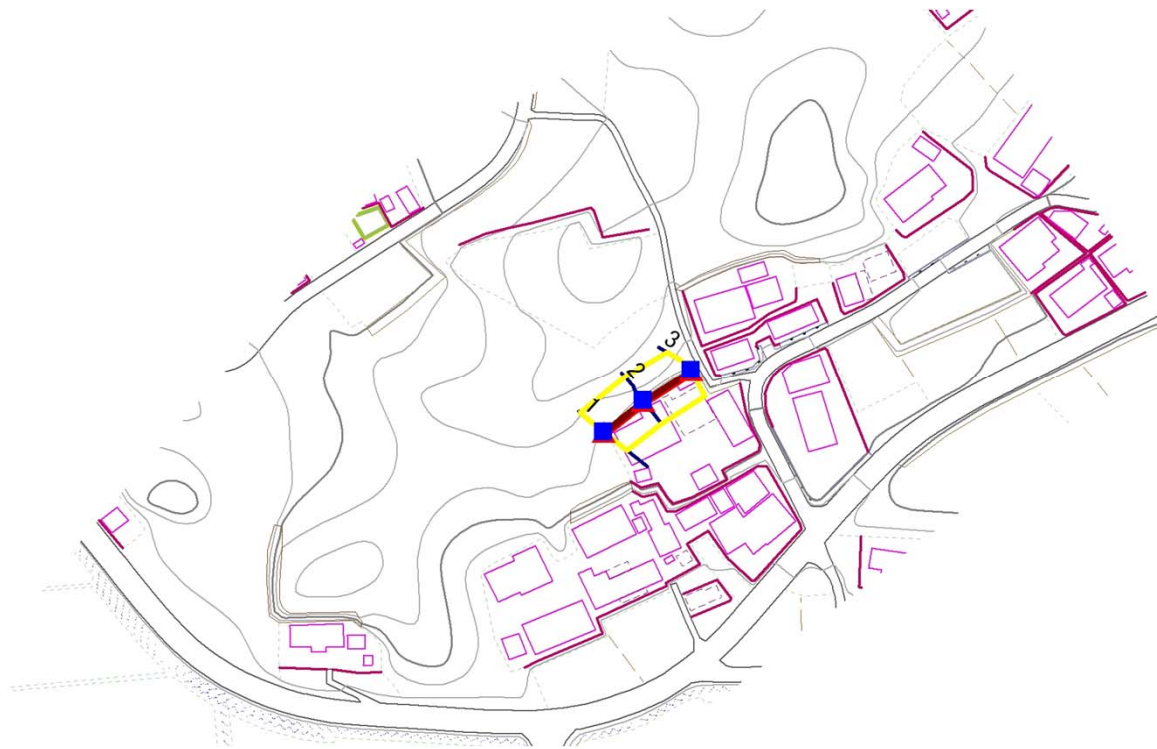
急傾斜地の位置	箇所番号	II-自-1802(1321001802)	箇所名	戸根屋敷の2	所在地	登米市南方町戸根屋敷
---------	------	-----------------------	-----	--------	-----	------------

危害のおそれのある土地の区域(土砂災害警戒区域)		
著しい危害のおそれのある土地の区域(土砂災害特別警戒区域)	土石等の(移動)高さが1m以下の場合、土石等の移動による力が100kN/m ³ を超える区域	
	土石等の堆積の高さが3mを超える区域	
それ以外の区域

横断測線の区間	土石等の移動により建築物の地上部に作用すると想定される力				土石等の堆積により建築物の地上部に作用すると想定される力				横断測線の区間	土石等の移動により建築物の地上部に作用すると想定される力				土石等の堆積により建築物の地上部に作用すると想定される力			
	土石等の(移動)高さが1m以下の場合、土石等の移動による力が100kN/m ² を超える区域		それ以外の区域		土石等の堆積の高さが3mを超える区域		それ以外の区域			土石等の(移動)高さが1m以下の場合、土石等の移動による力が100kN/m ² を超える区域		それ以外の区域		土石等の堆積の高さが3mを超える区域		それ以外の区域	
	力の大きさのうち最大のもの (kN/m ²)	土石等の高さ (m)	力の大きさのうち最大のもの (kN/m ²)	土石等の高さ (m)	力の大きさのうち最大のもの (kN/m ²)	土石等の高さ (m)	力の大きさのうち最大のもの (kN/m ²)	土石等の高さ (m)		力の大きさのうち最大のもの (kN/m ²)	土石等の高さ (m)	力の大きさのうち最大のもの (kN/m ²)	土石等の高さ (m)	力の大きさのうち最大のもの (kN/m ²)	土石等の高さ (m)	力の大きさのうち最大のもの (kN/m ²)	土石等の高さ (m)
1 ~ 2	-	-	0.8	1.0	29.1	5.8	15.2	3.0	~								
2 ~ 3	-	-	0.8	1.0	27.5	5.5	15.2	3.0	~								
~									~								
~									~								
~									~								
~									~								
~									~								
~									~								
~									~								
~									~								
~									~								
~									~								
~									~								
~									~
