土砂災害警戒区域等の指定の告示に係る図書(その1)

自然現象の種類	急傾斜地の崩壊
箇所番号	II-自-1575(1321001575)
箇所名	早坂
所在地	登米市迫町北方字早坂
調査機関	宮城県東部土木事務所 登米地域事務所

危険のおそれのある土地の区域、著しい危険のおそれのある土地の区域設定図

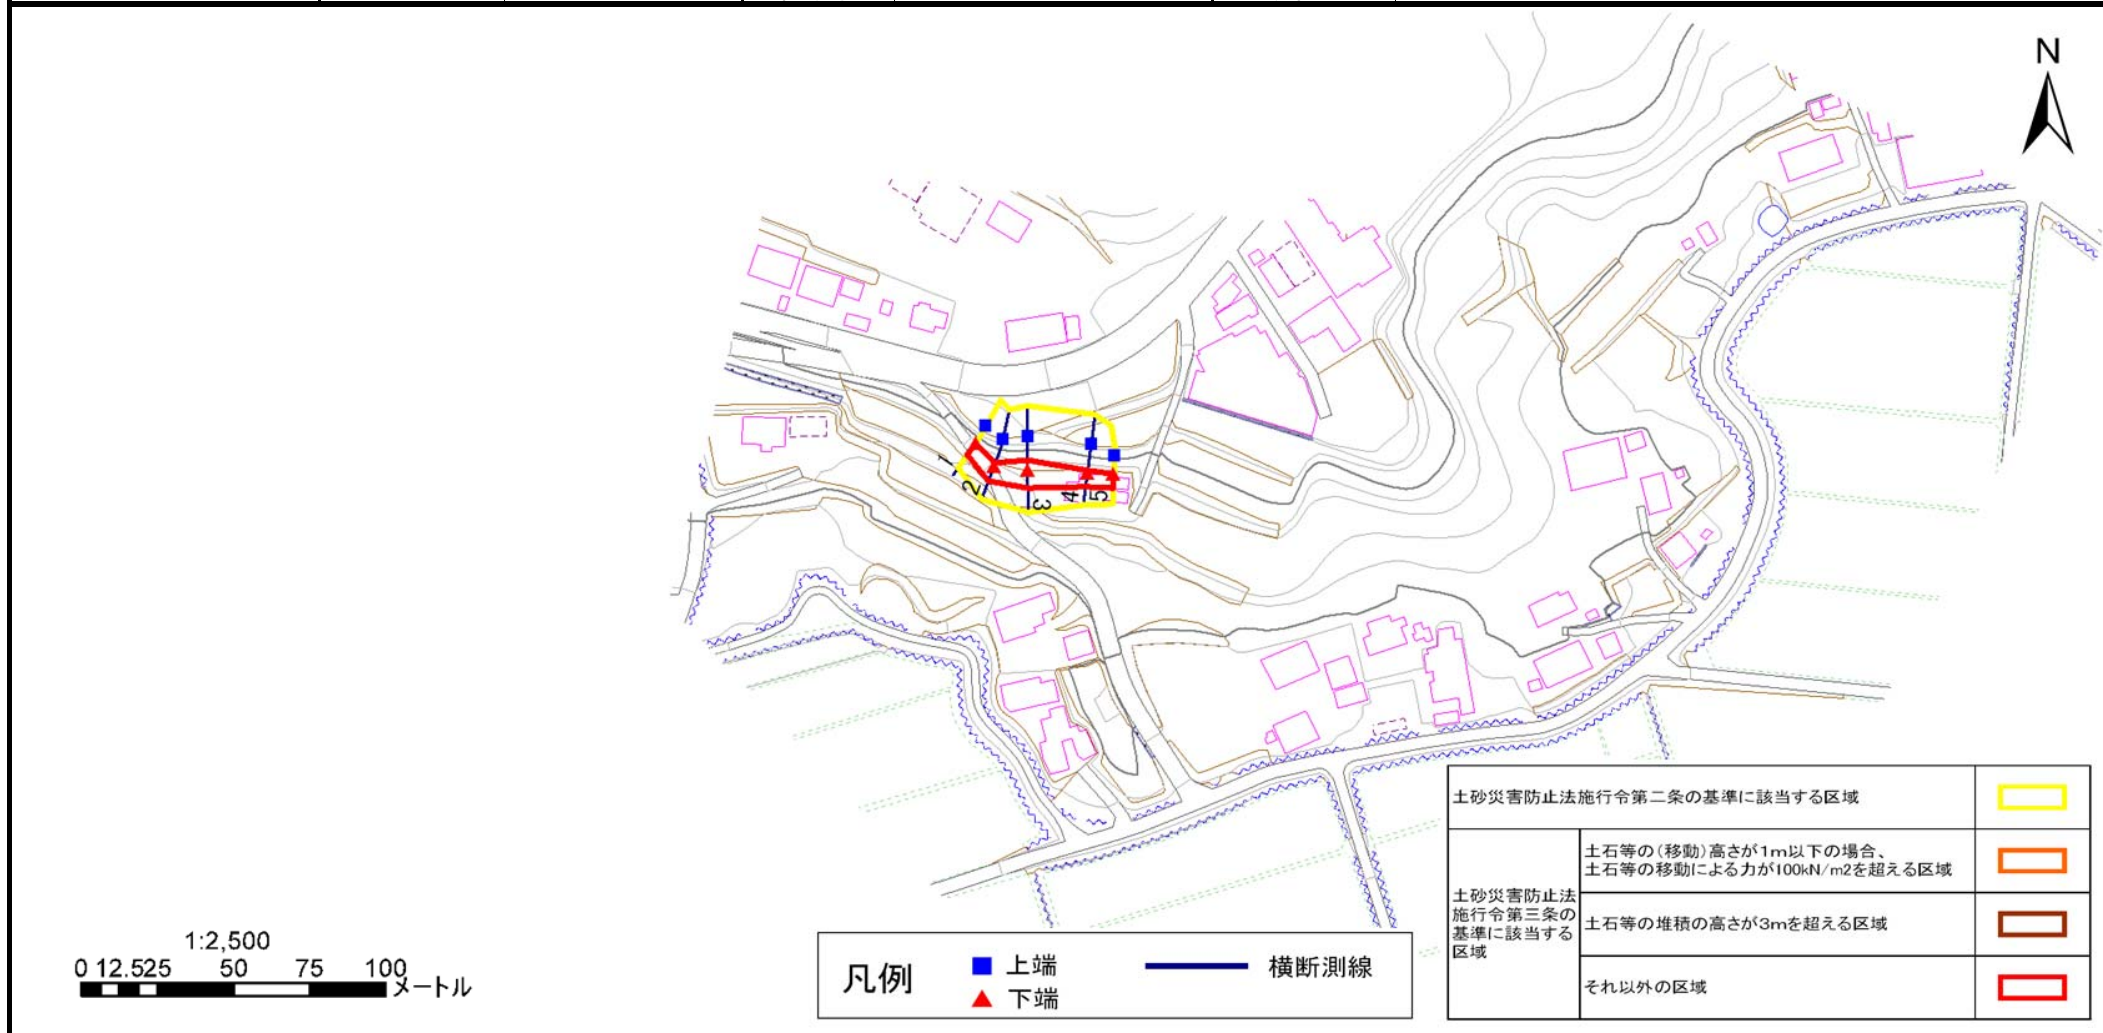
土砂災害防止法施行令第二条の基準に該当する区域	■	
土砂災害防止法 施行令第三条の 基準に該当する 区域	土石等の(移動)高さが1m以下の場合、 土石等の移動による力が100kN/m ² を超える区域	■
	土石等の堆積の高さが3mを超える区域	■
それ以外の区域	■
