土砂災害警戒区域等の指定の告示に係る図書(その1)

自然現象の種類	急傾斜地の崩壊
箇所番号	Ⅱ-自-1598(1321001598)
箇所名	東針田の3
所在地	登米市登米町小島東針田
調査機関	宮城県東部土木事務所登米地域事務所

土砂災害警戒区域等の指定の告示に係る図書(その2)

急傾斜地の位置	箇所番号	II-自-1598(1321001598)	箇所名	東針田の3	所在地	登米市登米町小島東針田
---------	------	-----------------------	-----	-------	-----	-------------

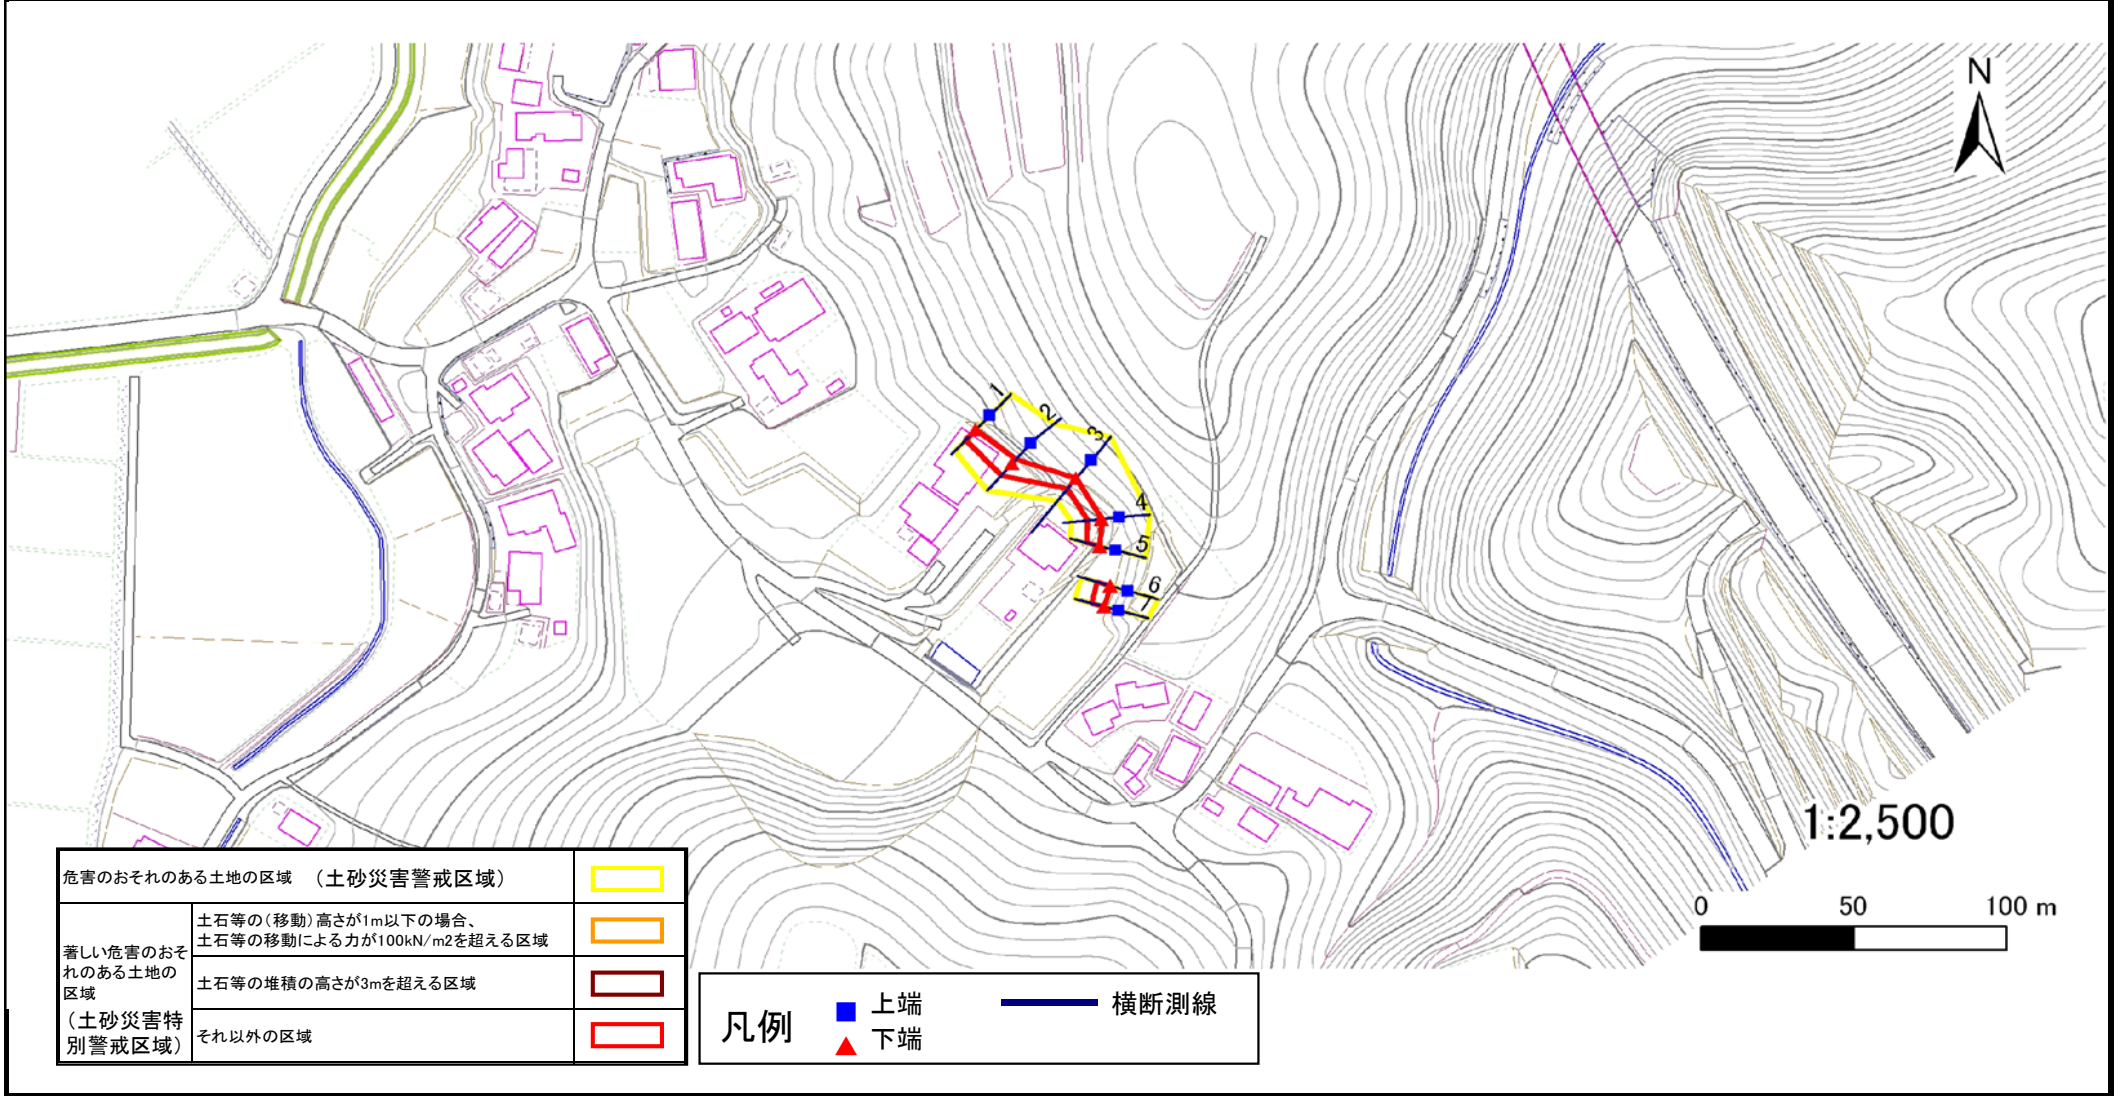
危害のおそれのある土地の区域 (土砂災害警戒区域)		
著しい危害のおそれのある土地の区域 (土砂災害特別警戒区域)	土石等の(移動)高さが1m以下の場合、土石等の移動による力が100kN/m ² を超える区域	
	土石等の堆積の高さが3mを超える区域	
それ以外の区域
