# 土砂災害警戒区域等の指定の告示に係る図書(その1)

告示番号	宮城県告示第1048号
告示年月日	平成30年11月30日

自然現象の種類	急傾斜地の崩壊
箇所番号	Ⅱ-自-1839
箇所名	黄牛深畑の1
所在地	登米市津山町柳津字黄牛深畑
調査機関	宮城県東部土木事務所 登米地域事務所

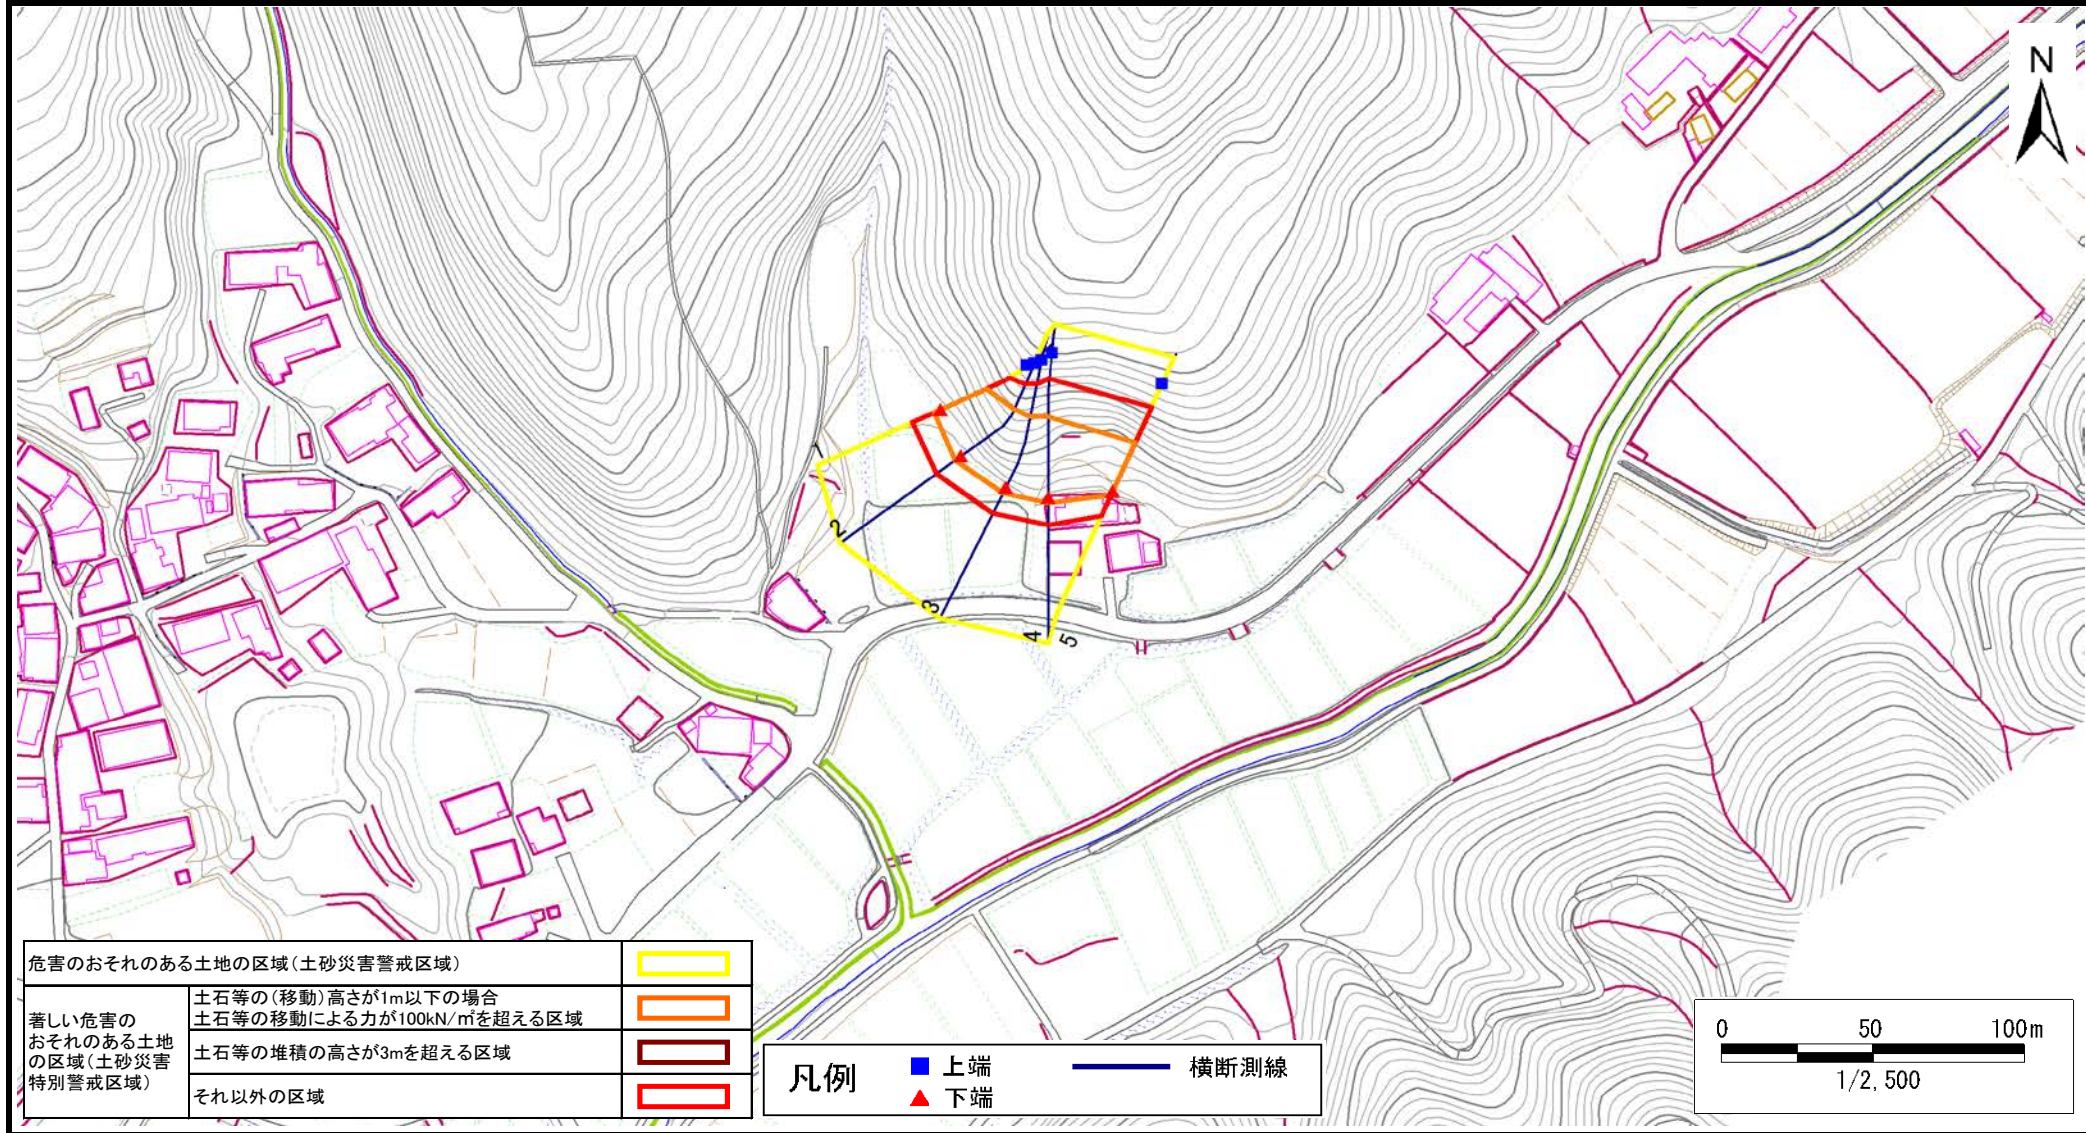
急傾斜地の位置	箇所番号	II-自-1839	箇所名	黄牛深畑の1	所在地	登米市津山町柳津字黄牛深畑
---------	------	-----------	-----	--------	-----	---------------
