# 土砂災害防止に関する基礎調査(急傾斜地の崩壊)

自然現象の種類	急傾斜地の崩壊
箇所番号	N501K0021
箇所名	笠石山の3
所在地	遠田郡涌谷町小塚字笠石山、字石坂山
調査機関	宮城県北部土木事務所

# 土砂災害警戒区域等の指定の告示に係る図書(その2)

危害のおそれのある土地、著しい危害のおそれのある土地の設定図

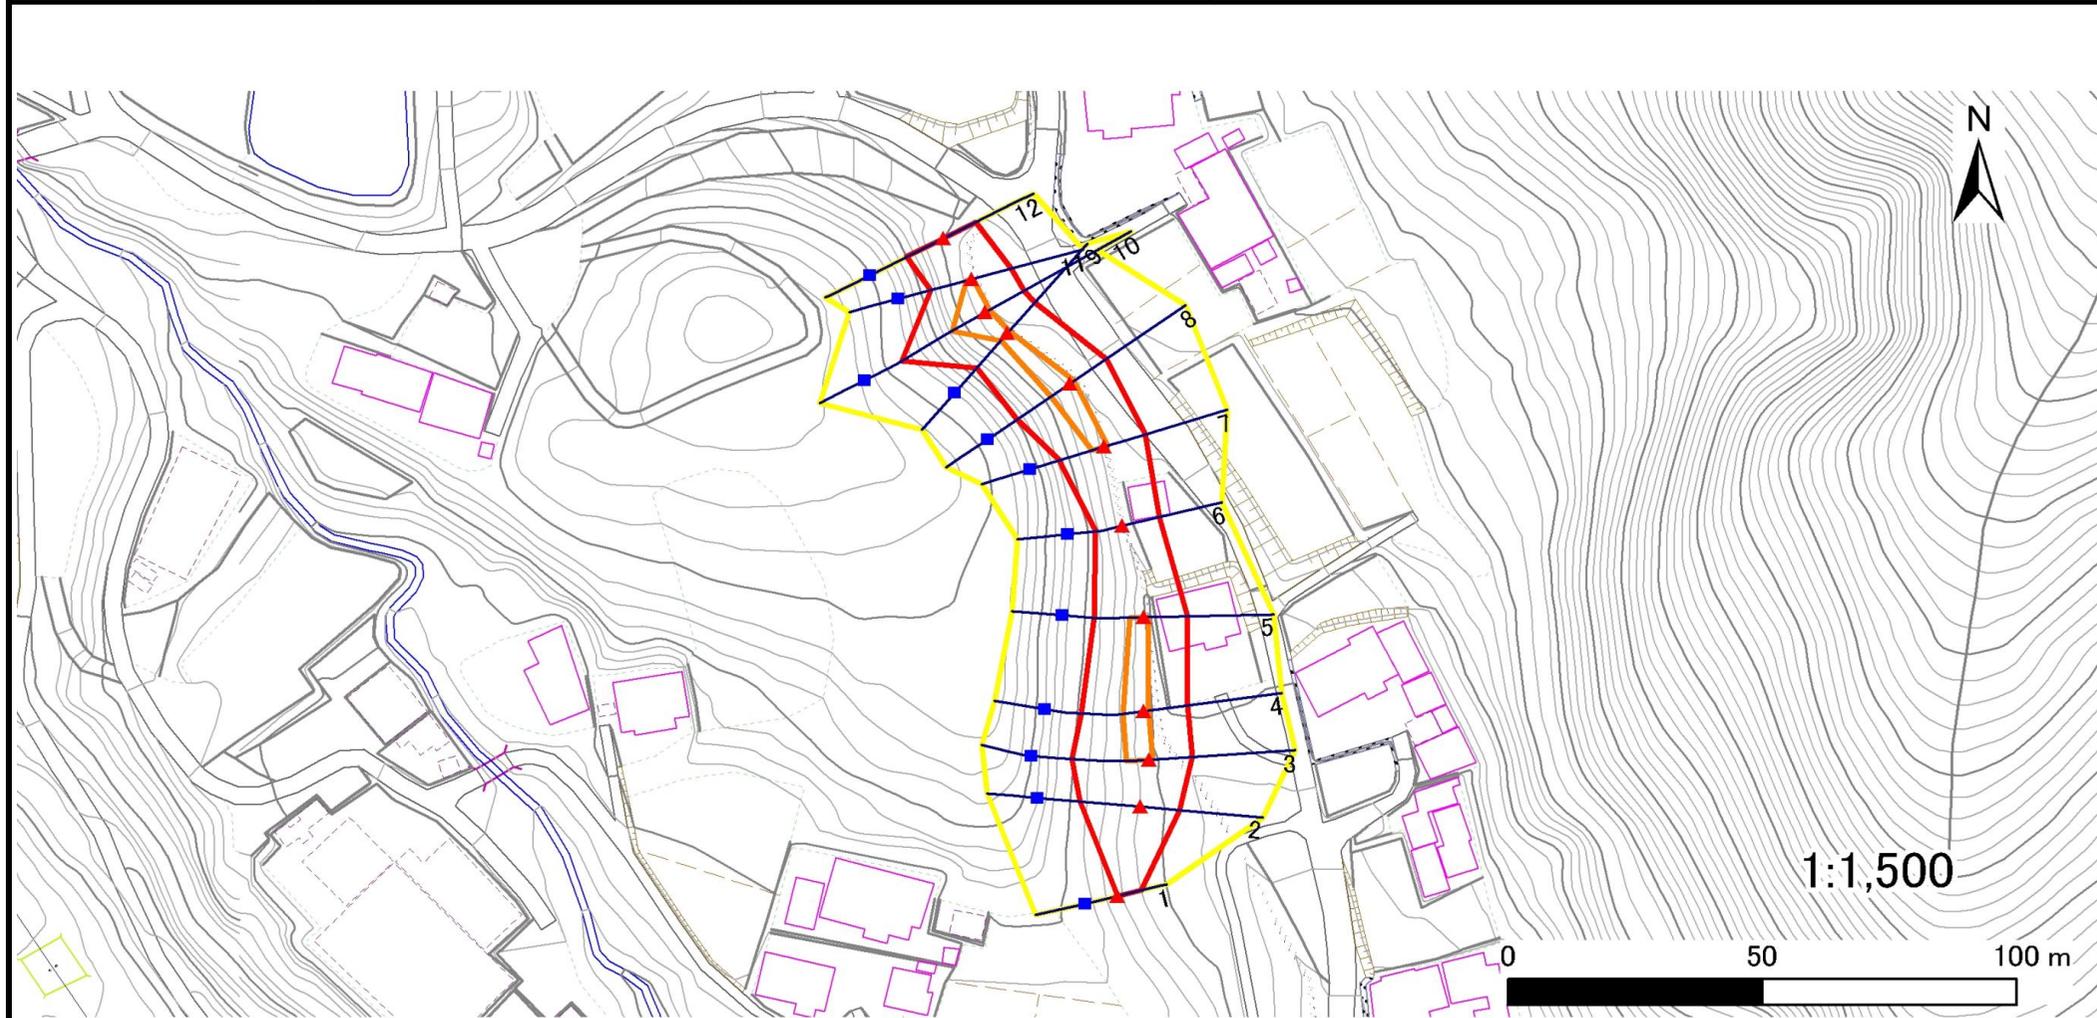
急傾斜地の位置	箇所番号	N501K0021	箇所名	笠石山の3	所在地	遠田郡涌谷町小塚字笠石山、字石坂山
---------	------	-----------	-----	-------	-----	-------------------
