土砂災害防止に関する基礎調査(急傾斜地の崩壊)

自然現象の種類	急傾斜地の崩壊
箇所番号	N501K0022
箇所名	石坂山の1
所在地	遠田郡涌谷町小塚字石坂山
調査機関	宮城県北部土木事務所

告示番号	宮城県告示第144号
告示年月日	令和8年3月13日

危害のおそれのある土地、著しい危害のおそれのある土地の設定図

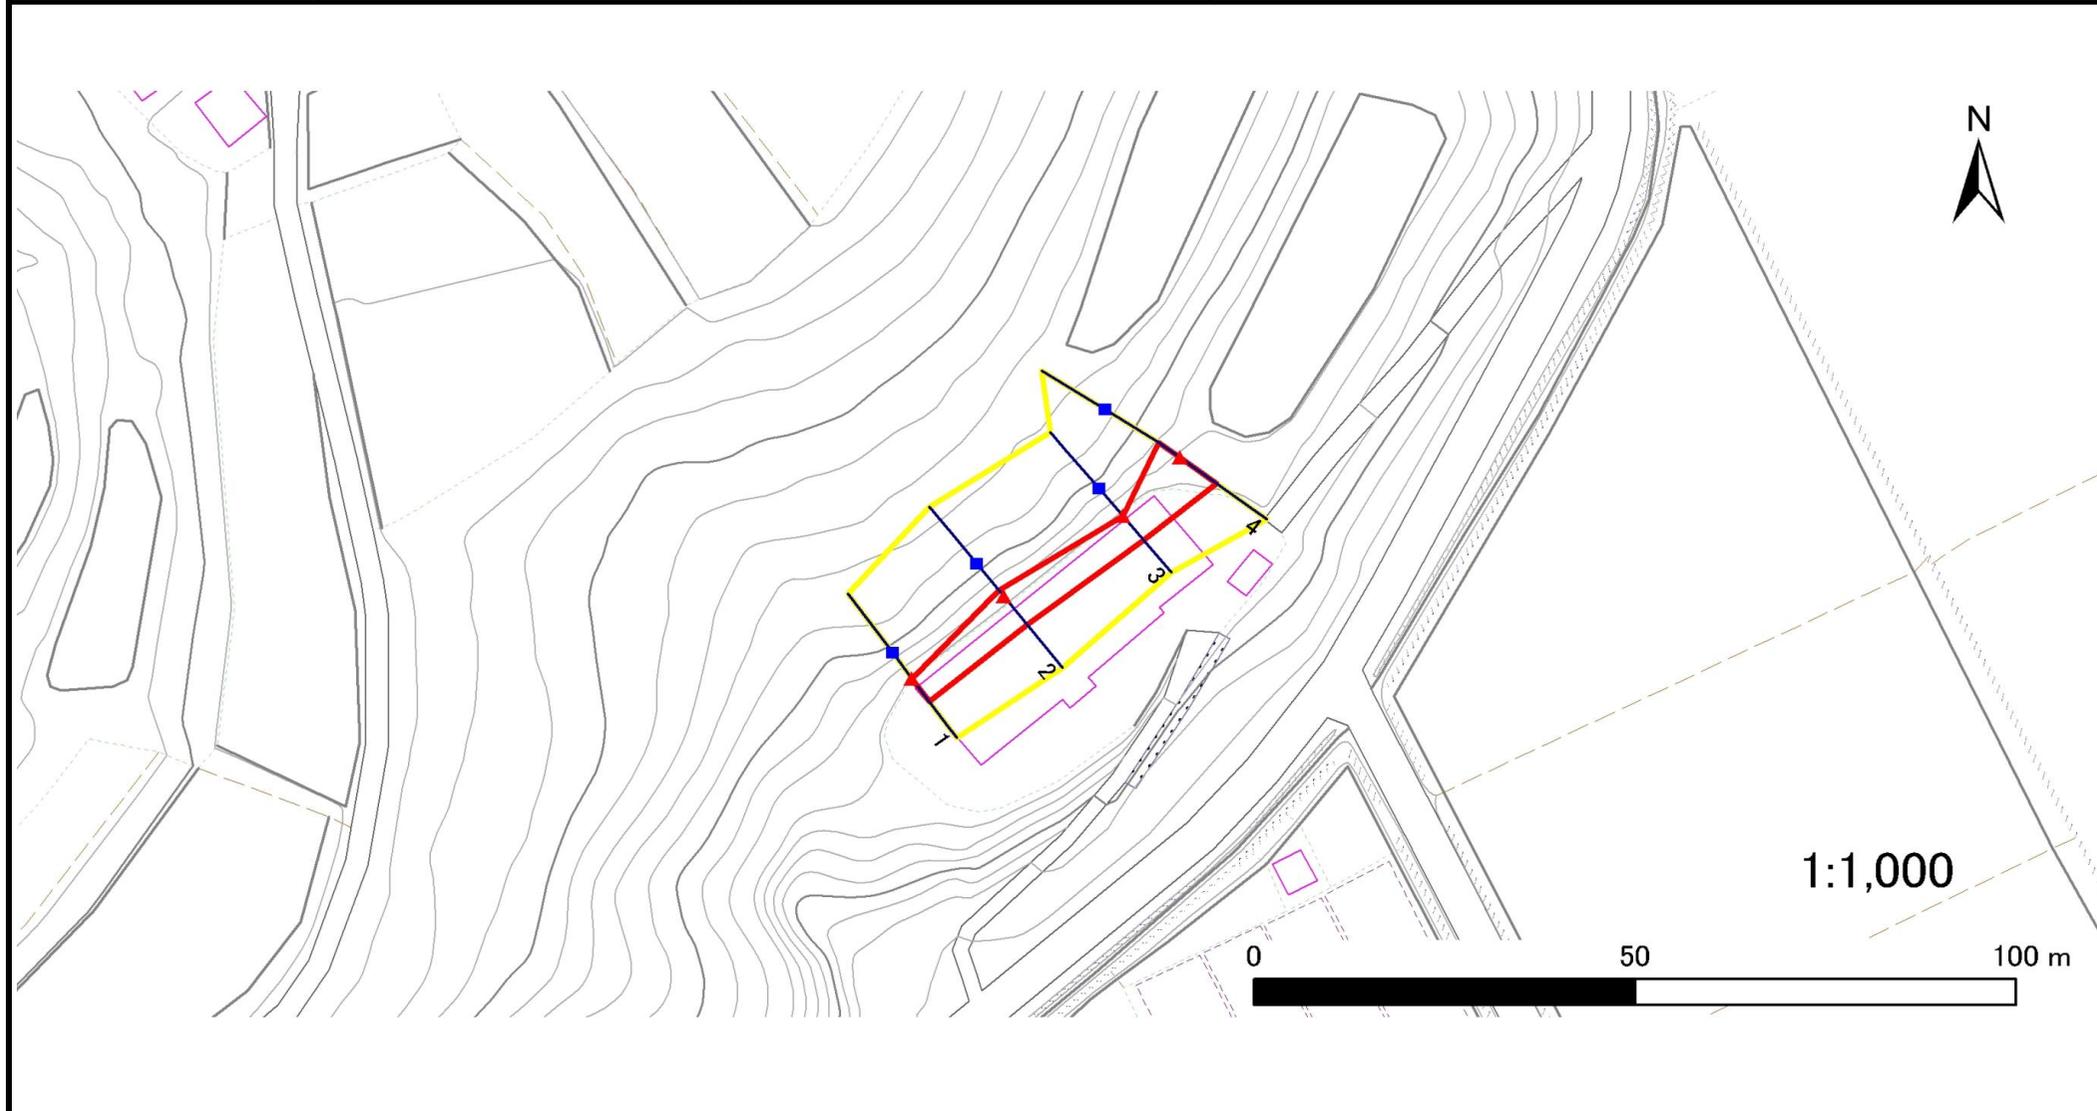
急傾斜地の位置	箇所番号	N501K0022	箇所名	石坂山の1	所在地	遠田郡涌谷町小塚字石坂山
---------	------	-----------	-----	-------	-----	--------------
