土砂災害防止に関する基礎調査(急傾斜地の崩壊)

告示番号	宮城県告示第144号
告示年月日	令和8年3月13日

自然現象の種類	急傾斜地の崩壊
箇所番号	N501K0051
箇所名	立場の1
所在地	遠田郡涌谷町小里字立場
調査機関	宮城県北部土木事務所

危害のおそれのある土地、著しい危害のおそれのある土地の設定図

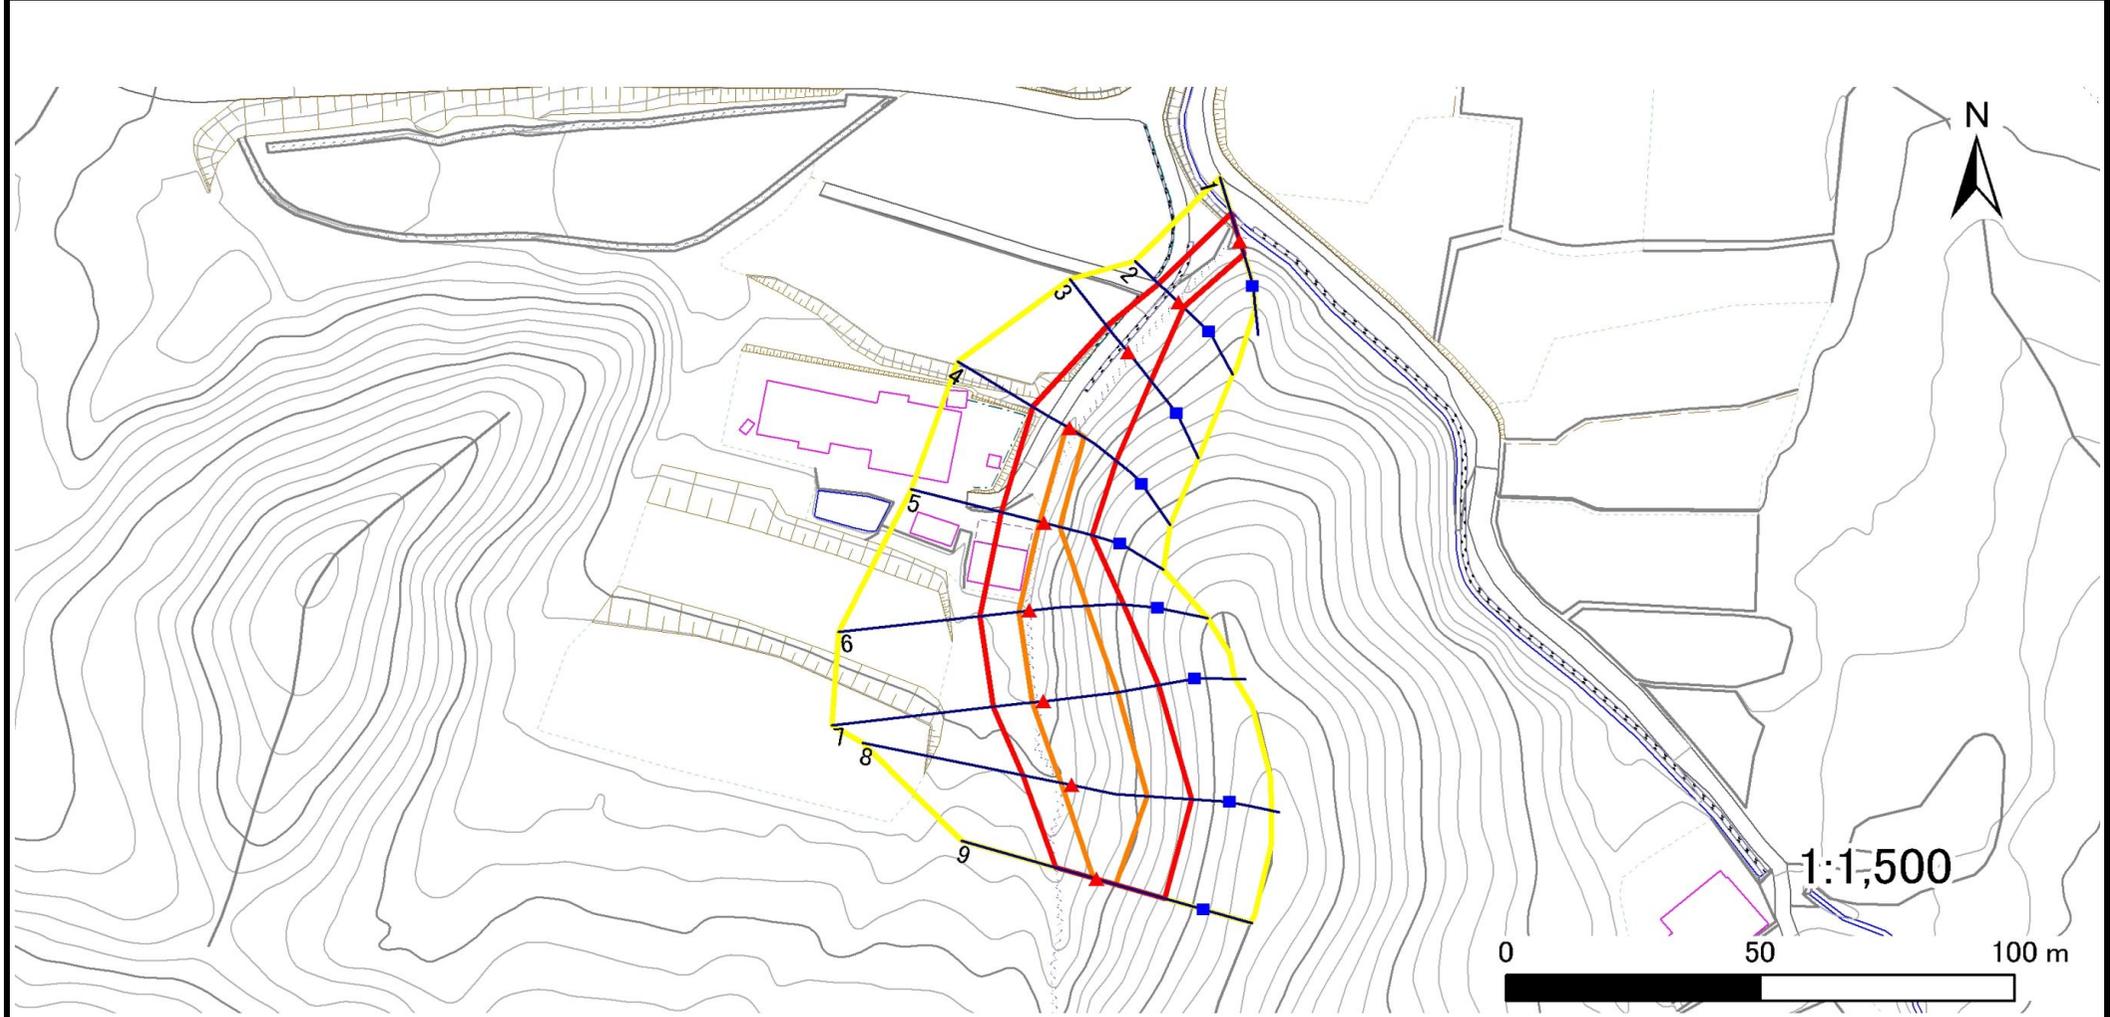
急傾斜地の位置	箇所番号	N501K0051	箇所名	立場の1	所在地	遠田郡涌谷町小里字立場
---------	------	-----------	-----	------	-----	-------------
