土砂災害防止に関する基礎調査(急傾斜地の崩壊)

自然現象の種類	急傾斜地の崩壊
箇所番号	N501K0057
箇所名	追戸沢一の1
所在地	遠田郡涌谷町小塚字追戸沢一、字追戸沢二
調査機関	宮城県北部土木事務所

告示番号	宮城県告示第144号
告示年月日	令和8年3月13日

危害のおそれのある土地、著しい危害のおそれのある土地の設定図

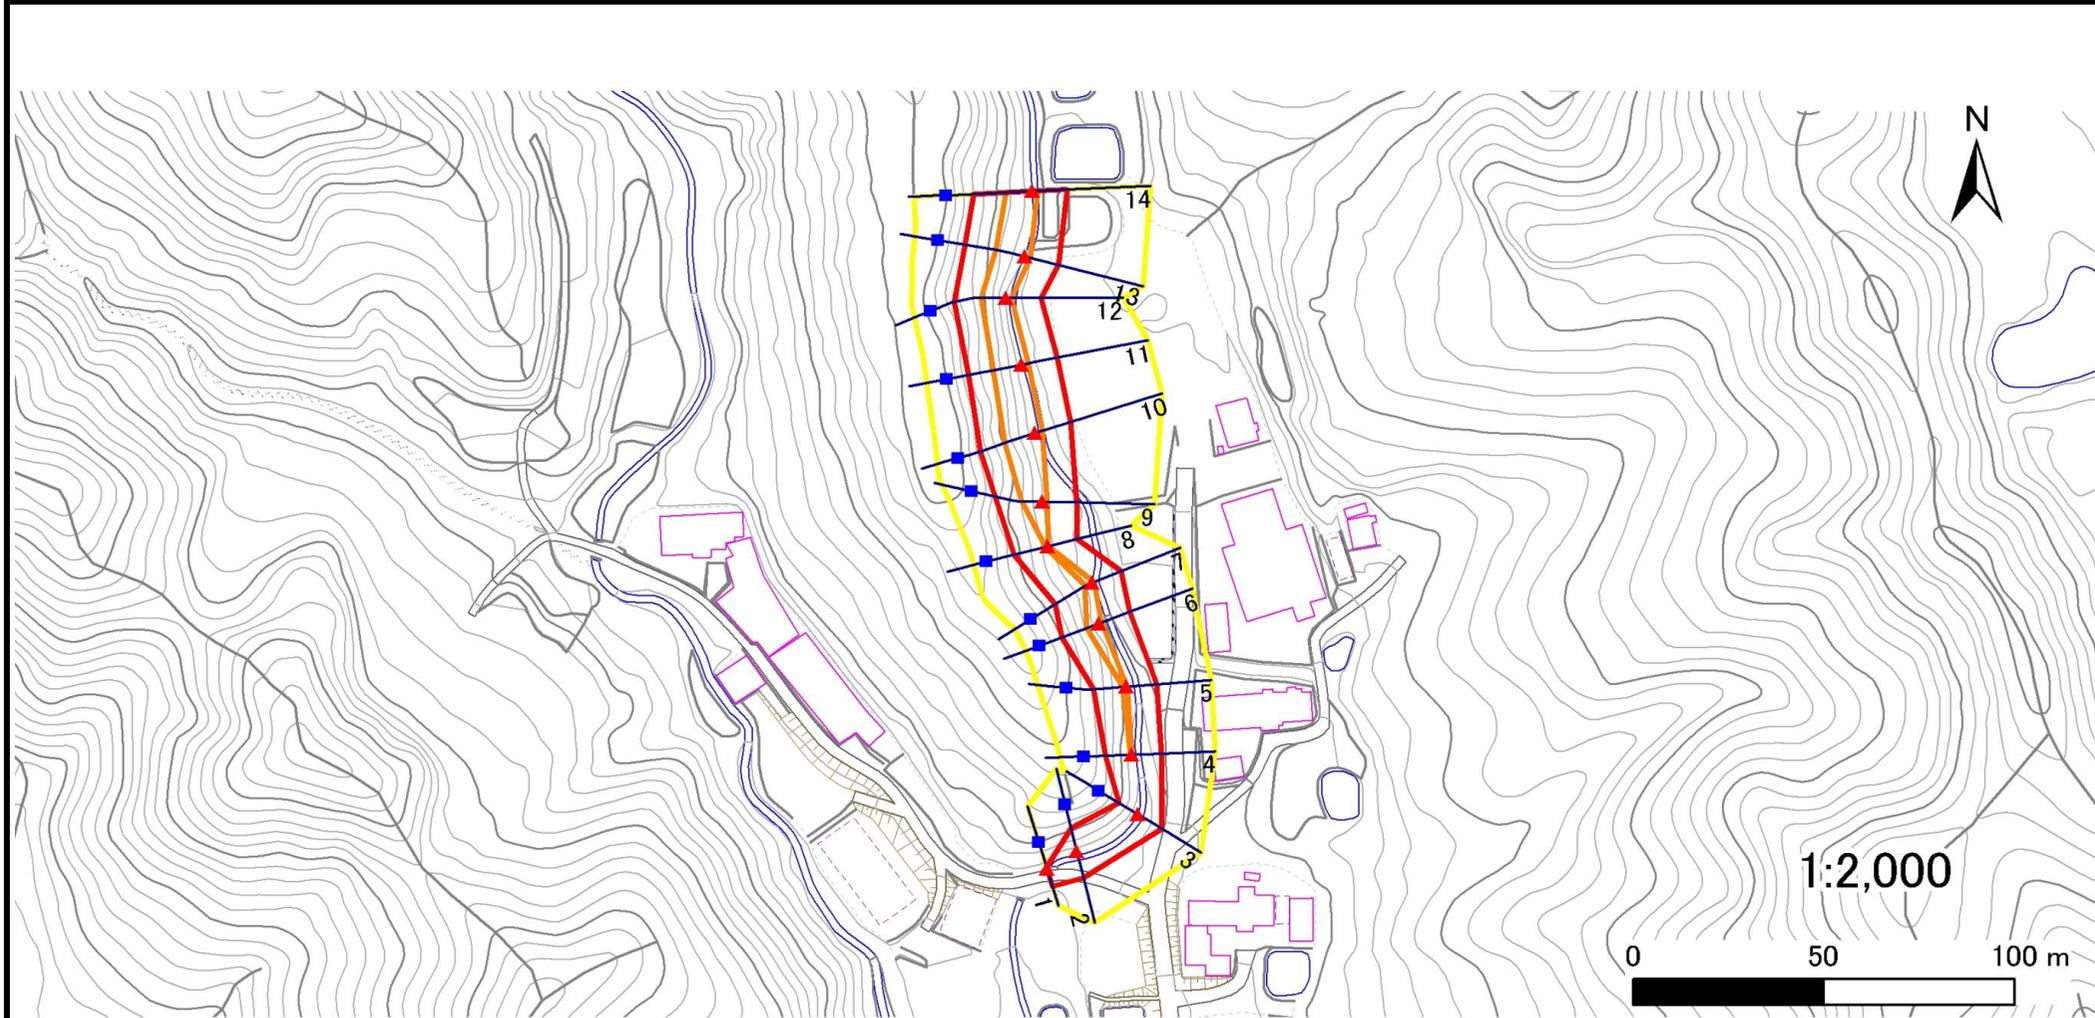
急傾斜地の位置	箇所番号	N501K0057	箇所名	追戸沢一の1	所在地	遠田郡涌谷町小塚字追戸沢一、字追戸沢二
---------	------	-----------	-----	--------	-----	---------------------

凡例	■ 上端	— 横断測線	— 危害のおそれのある土地の区域	— 土石等の移動による力が100kN/m ² を超える範囲
	▲ 下端		— 著しい危害のおそれのある土地の区域	— 土石等の堆積高が3mを超える範囲
