土砂災害防止に関する基礎調査(急傾斜地の崩壊)

自然現象の種類	急傾斜地の崩壊
箇所番号	N501K0058
箇所名	追戸沢一の2
所在地	遠田郡涌谷町小塚字追戸沢二、字中野一、字追戸沢一、涌谷字追戸一
調査機関	宮城県北部土木事務所

土砂災害警戒区域等の指定の告示に係る図書(その2)

危害のおそれのある土地、著しい危害のおそれのある土地の設定図

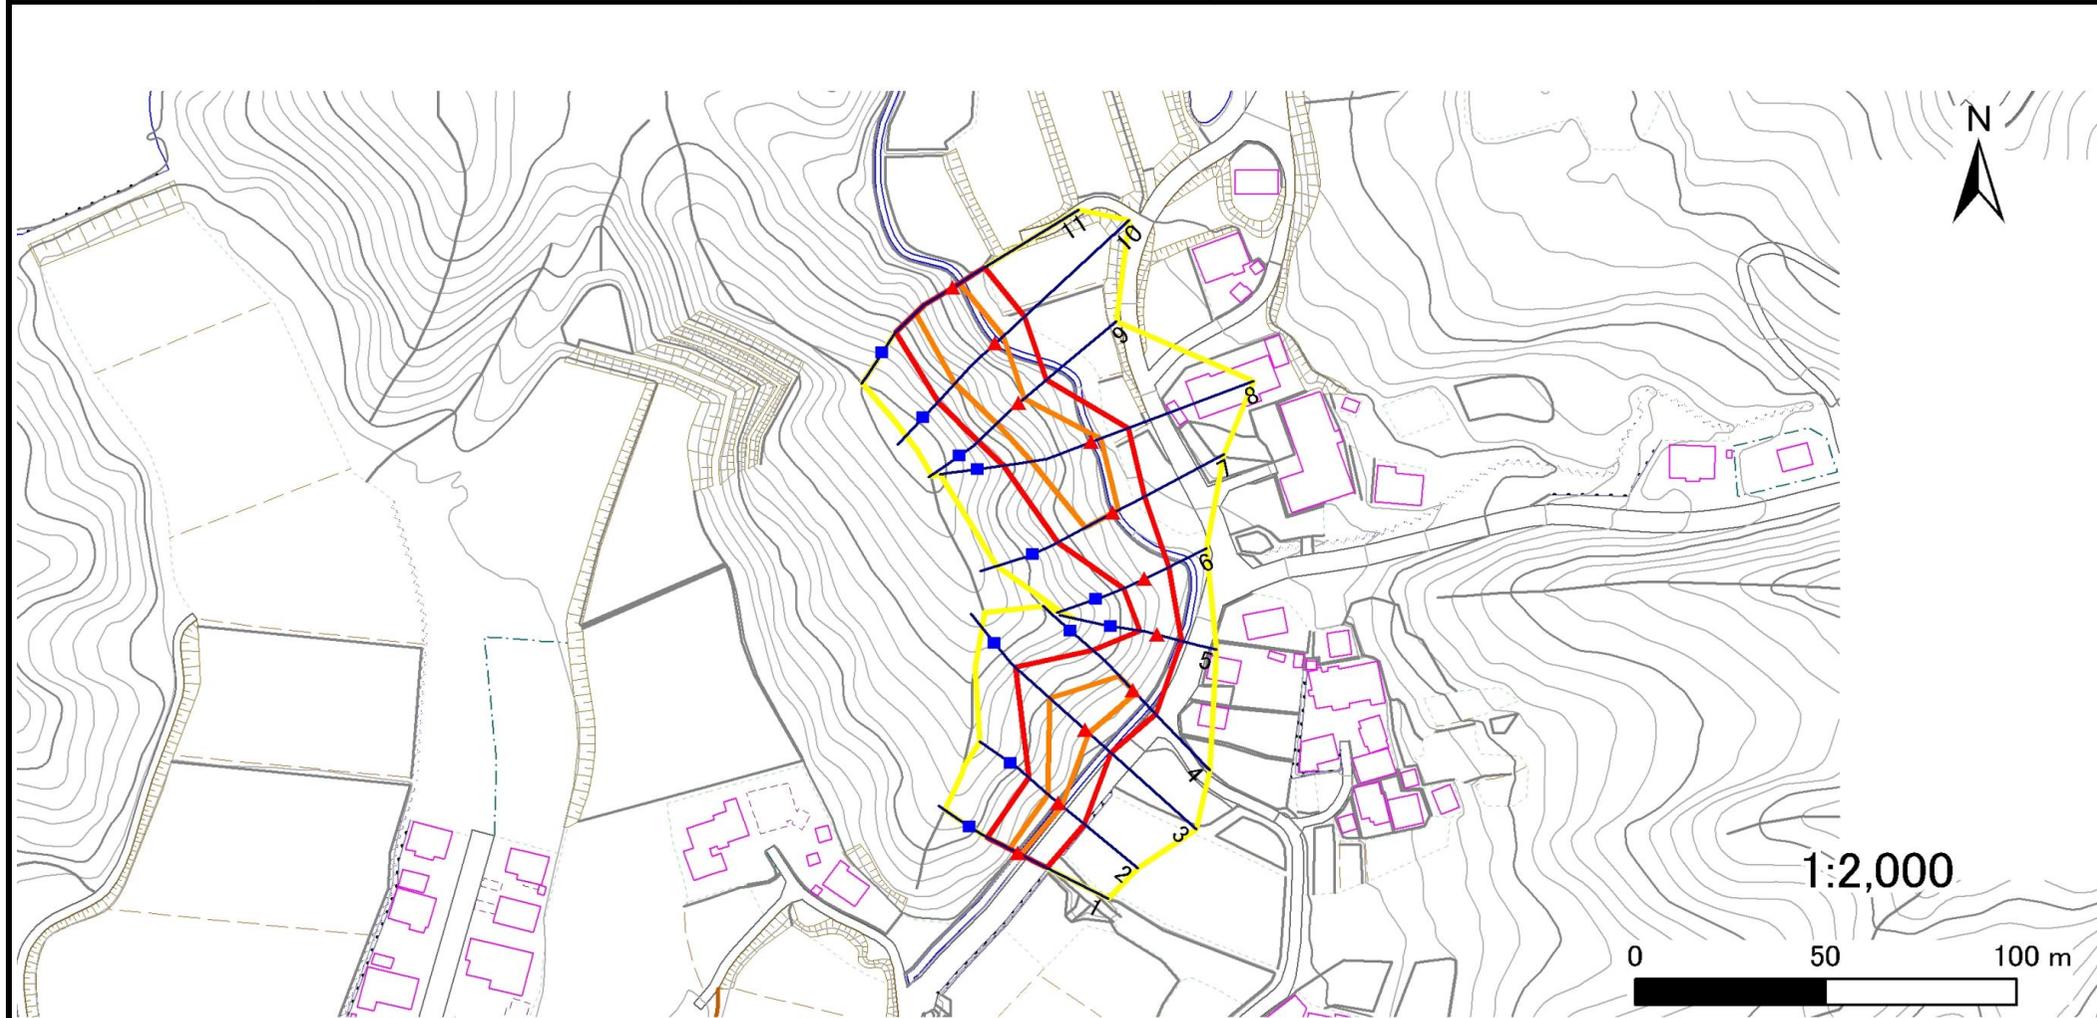
急傾斜地の位置	箇所番号	N501K0058	箇所名	追戸沢一の2	所在地	遠田郡涌谷町小塚字追戸沢二、字中野一、字追戸沢一、涌谷字追戸一
---------	------	-----------	-----	--------	-----	---------------------------------
