土砂災害防止に関する基礎調査(急傾斜地の崩壊)

自然現象の種類	急傾斜地の崩壊
箇所番号	N501K0090-2
箇所名	福沢の5
所在地	遠田郡涌谷町涌谷字福沢
調査機関	宮城県北部土木事務所

危害のおそれのある土地、著しい危害のおそれのある土地の設定図

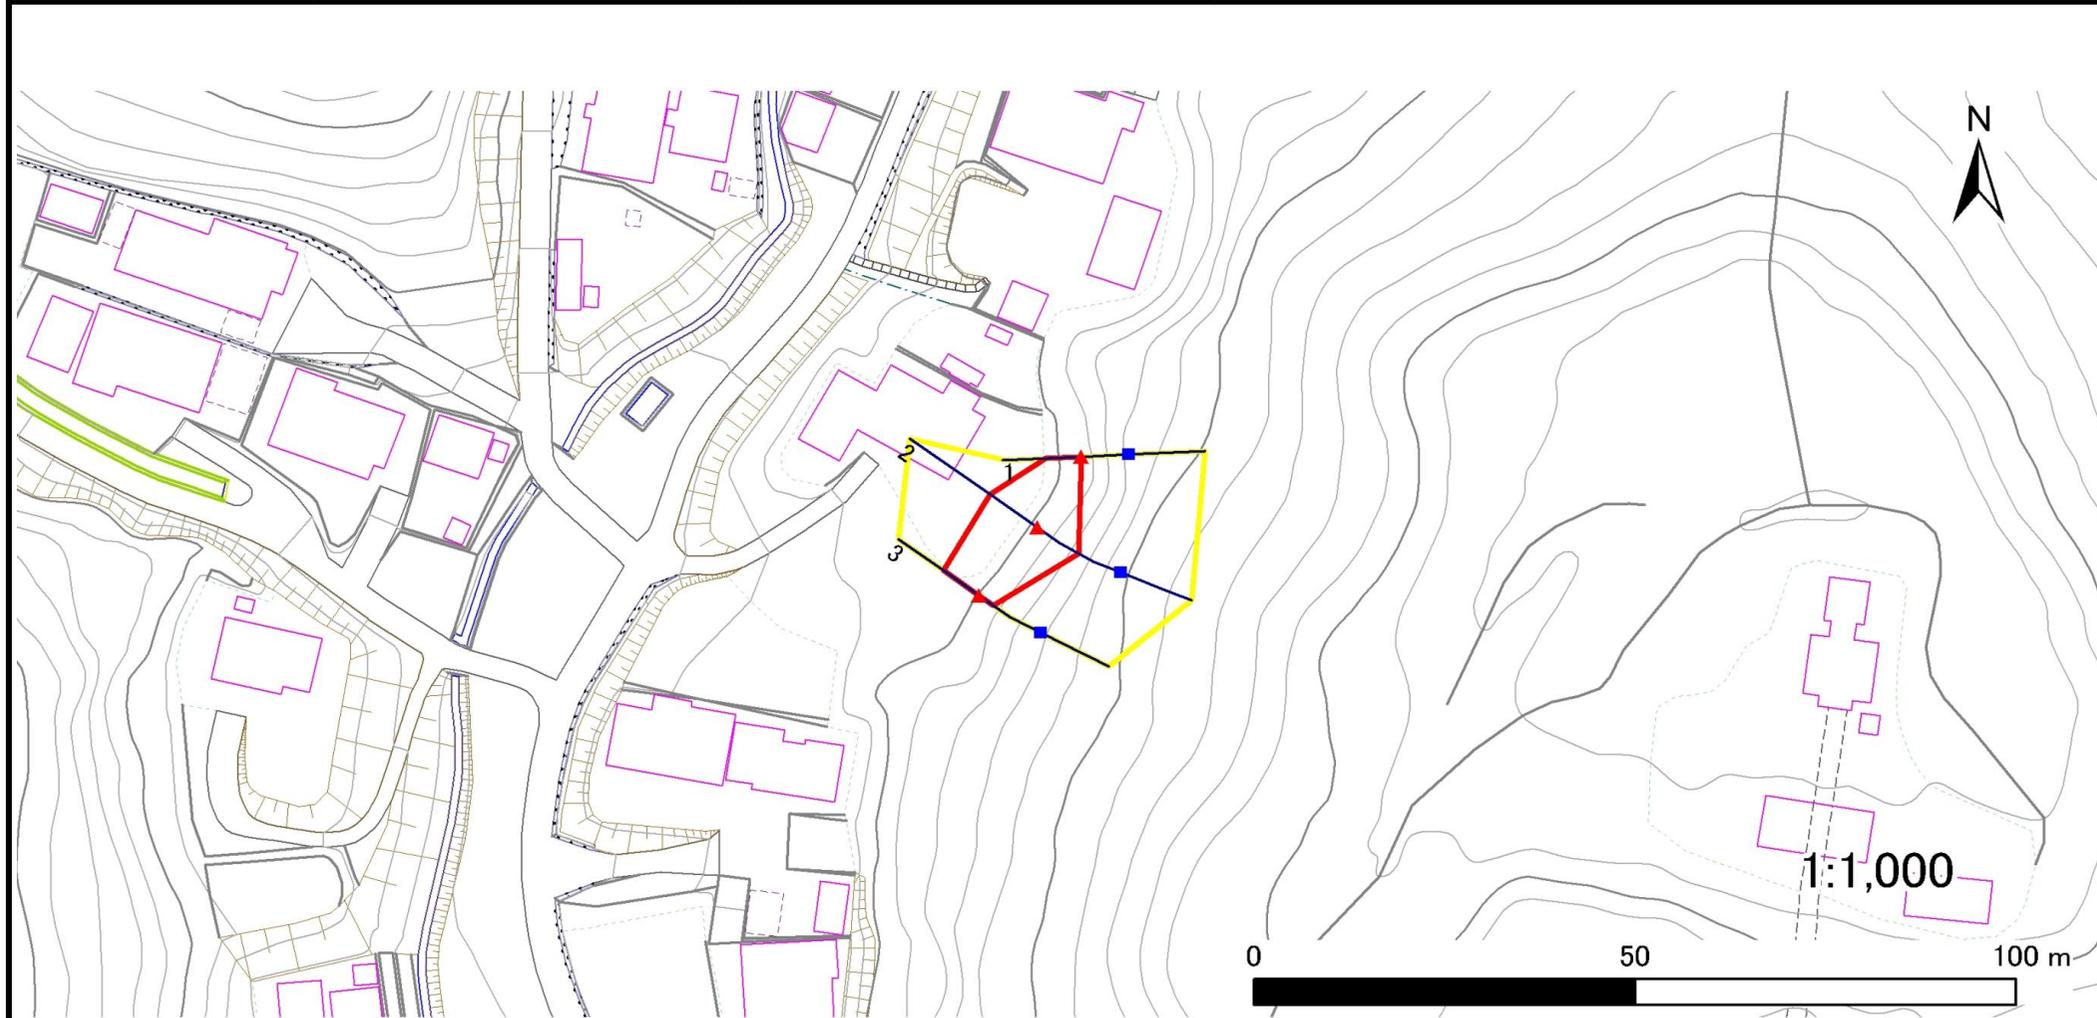
凡例	■ 上端	— 横断測線	— 危害のおそれのある土地の区域	— 土石等の移動による力が100kN/m ² を超える範囲
	▲ 下端		— 著しい危害のおそれのある土地の区域	— 土石等の堆積高が3mを超える範囲
