土砂災害防止に関する基礎調査(急傾斜地の崩壊)

自然現象の種類	急傾斜地の崩壊
箇所番号	N501K0096-2
箇所名	福沢の8
所在地	遠田郡涌谷町涌谷字福沢
調査機関	宮城県北部土木事務所

危害のおそれのある土地、著しい危害のおそれのある土地の設定図

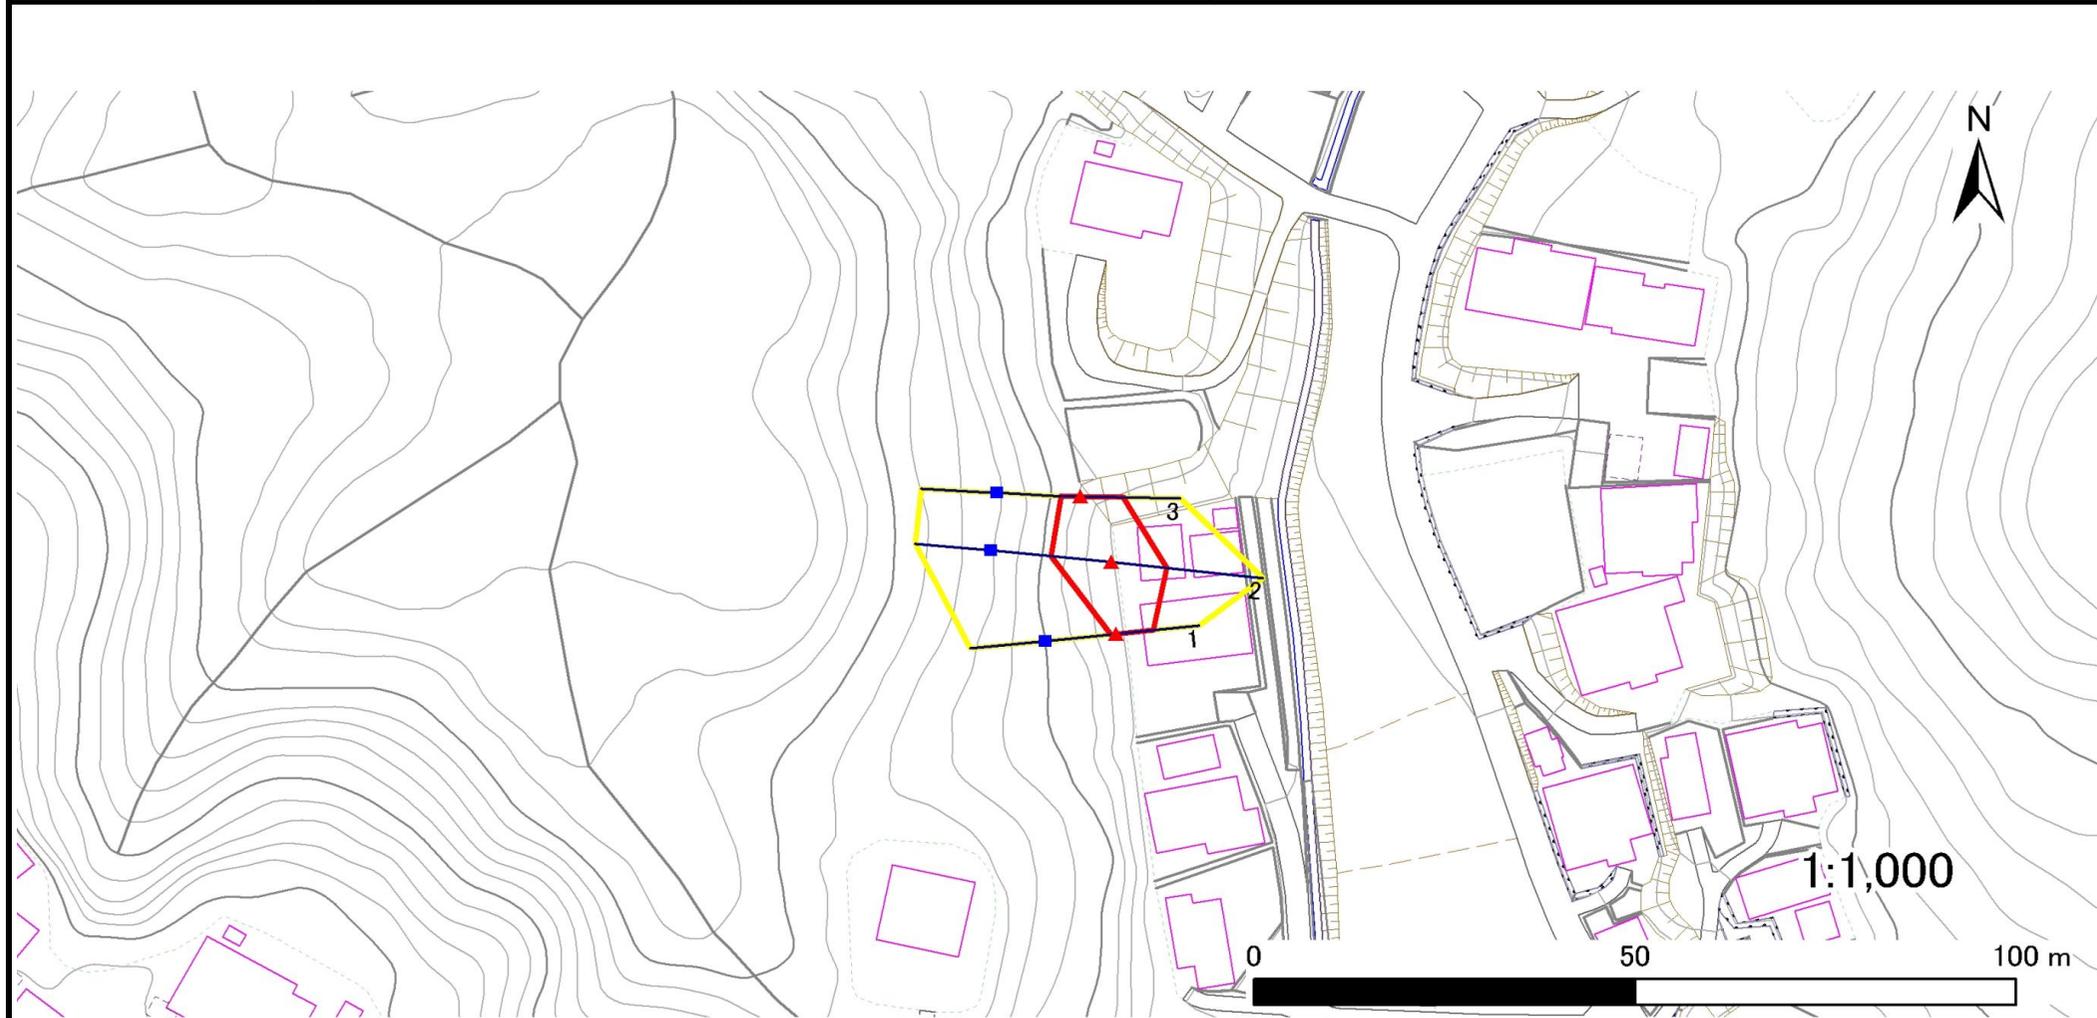
急傾斜地の位置	箇所番号	N501K0096-2	箇所名	福沢の8	所在地	遠田郡涌谷町涌谷字福沢
---------	------	-------------	-----	------	-----	-------------
