土砂災害防止に関する基礎調査(急傾斜地の崩壊)

自然現象の種類	急傾斜地の崩壊
箇所番号	N501K0111
箇所名	入間田山
所在地	遠田郡涌谷町下郡字入間田山
調査機関	宮城県北部土木事務所

告示番号	宮城県告示第144号
告示年月日	令和8年3月13日

土砂災害警戒区域等の指定の告示に係る図書(その2)

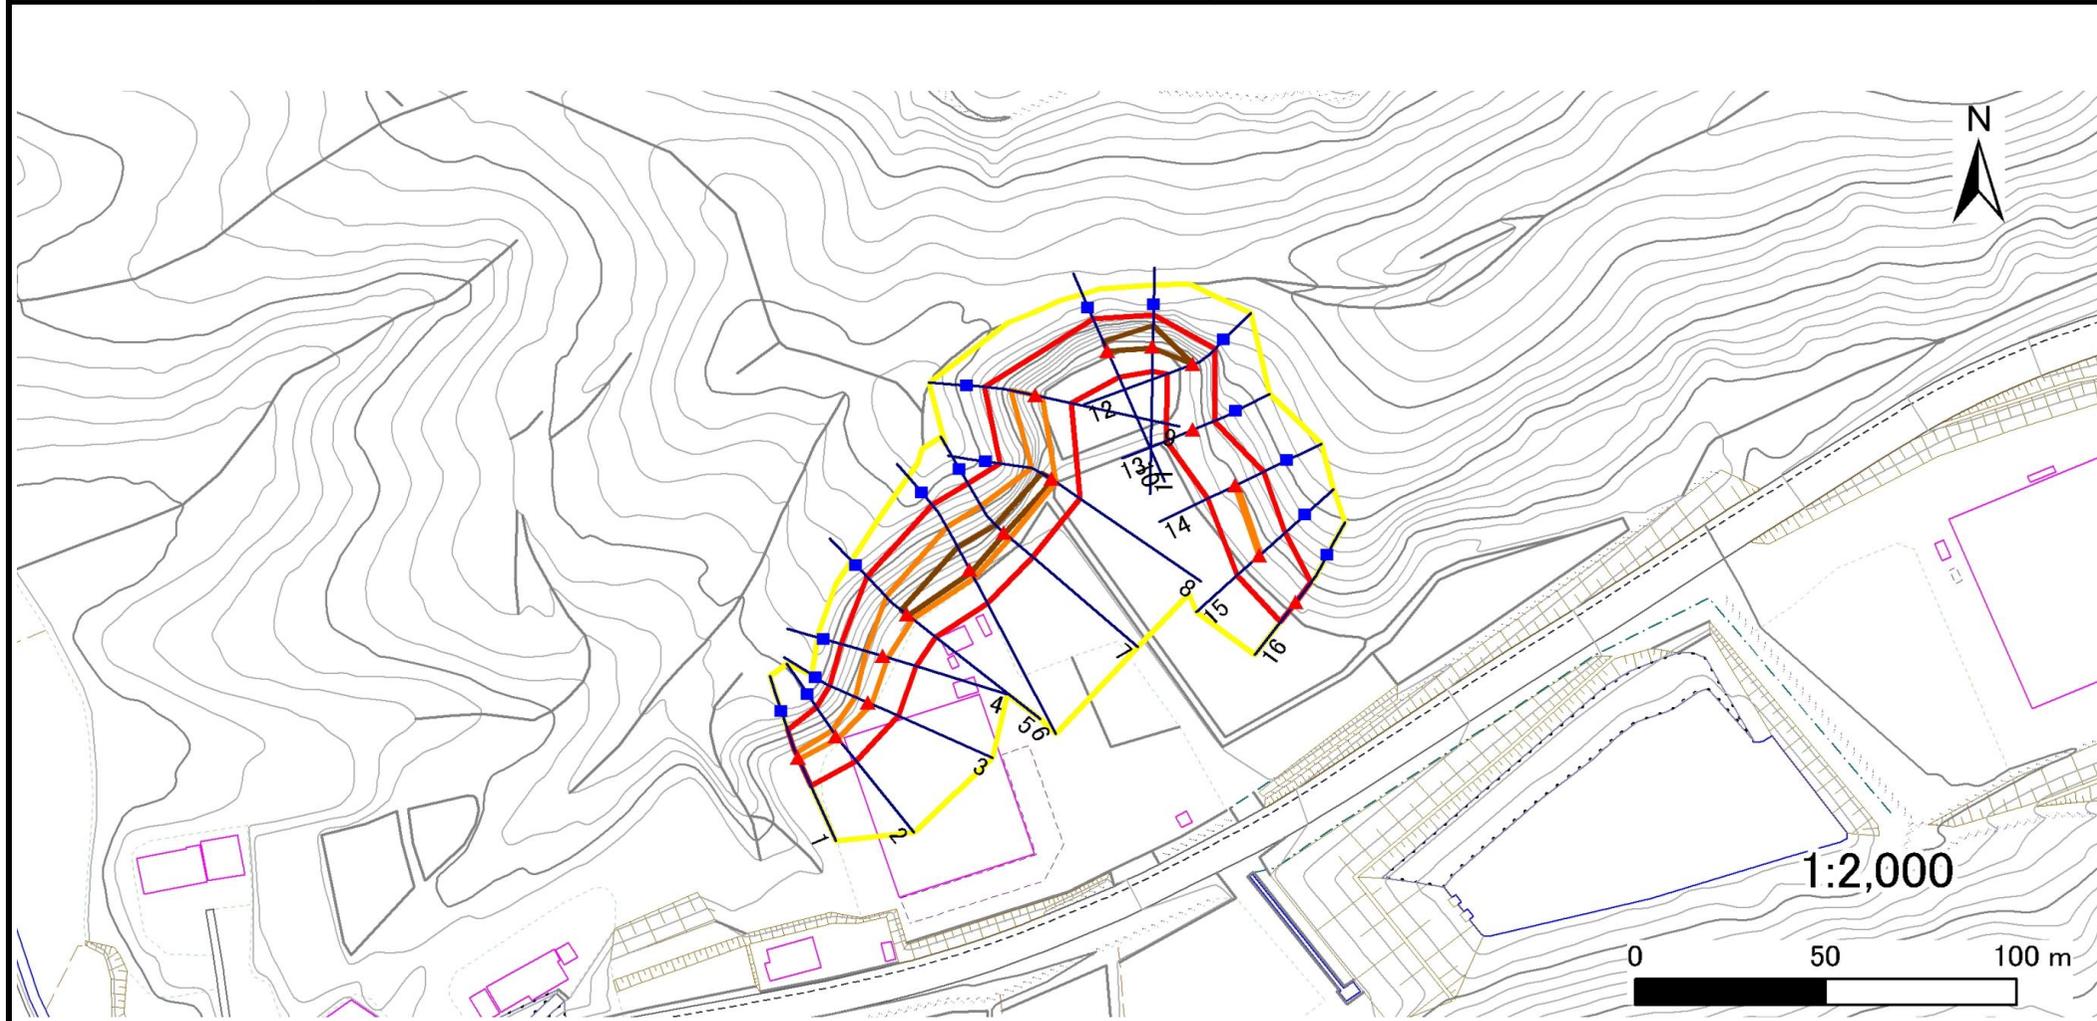
危害のおそれのある土地、著しい危害のおそれのある土地の設定図

急傾斜地の位置	箇所番号	N501K0111	箇所名	入間田山	所在地	遠田郡涌谷町下郡字入間田山
---------	------	-----------	-----	------	-----	---------------
