土砂災害防止に関する基礎調査(急傾斜地の崩壊)

自然現象の種類	急傾斜地の崩壊
箇所番号	N501K0113
箇所名	上町の2
所在地	遠田郡涌谷町涌谷字上町
調査機関	宮城県北部土木事務所

告示番号	宮城県告示第144号
告示年月日	令和8年3月13日

危害のおそれのある土地、著しい危害のおそれのある土地の設定図

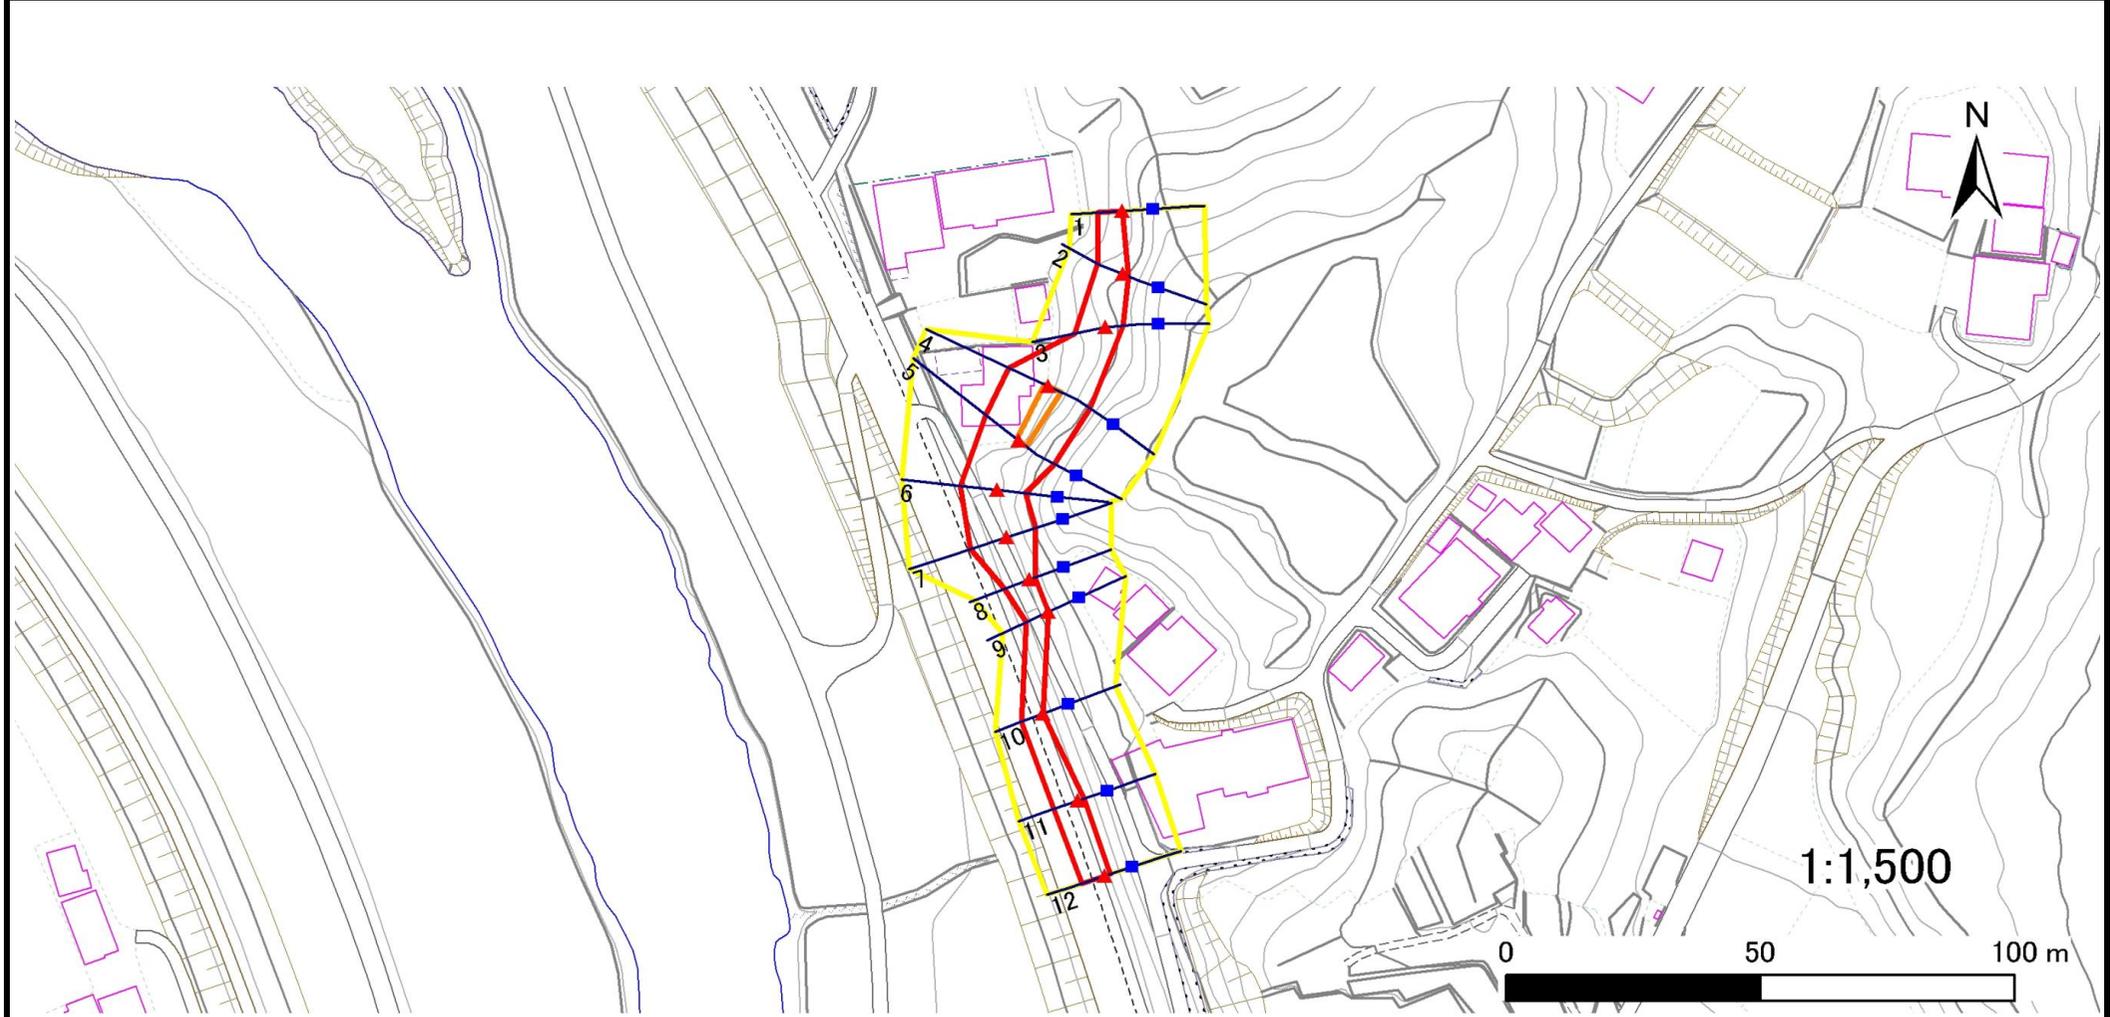
急傾斜地の位置	箇所番号	N501K0113	箇所名	上町の2	所在地	遠田郡涌谷町涌谷字上町
---------	------	-----------	-----	------	-----	-------------
