土砂災害防止に関する基礎調査(急傾斜地の崩壊)

自然現象の種類	急傾斜地の崩壊
箇所番号	N501K0118
箇所名	永根の1
所在地	遠田郡涌谷町上郡字永根
調査機関	宮城県北部土木事務所

危害のおそれのある土地、著しい危害のおそれのある土地の設定図

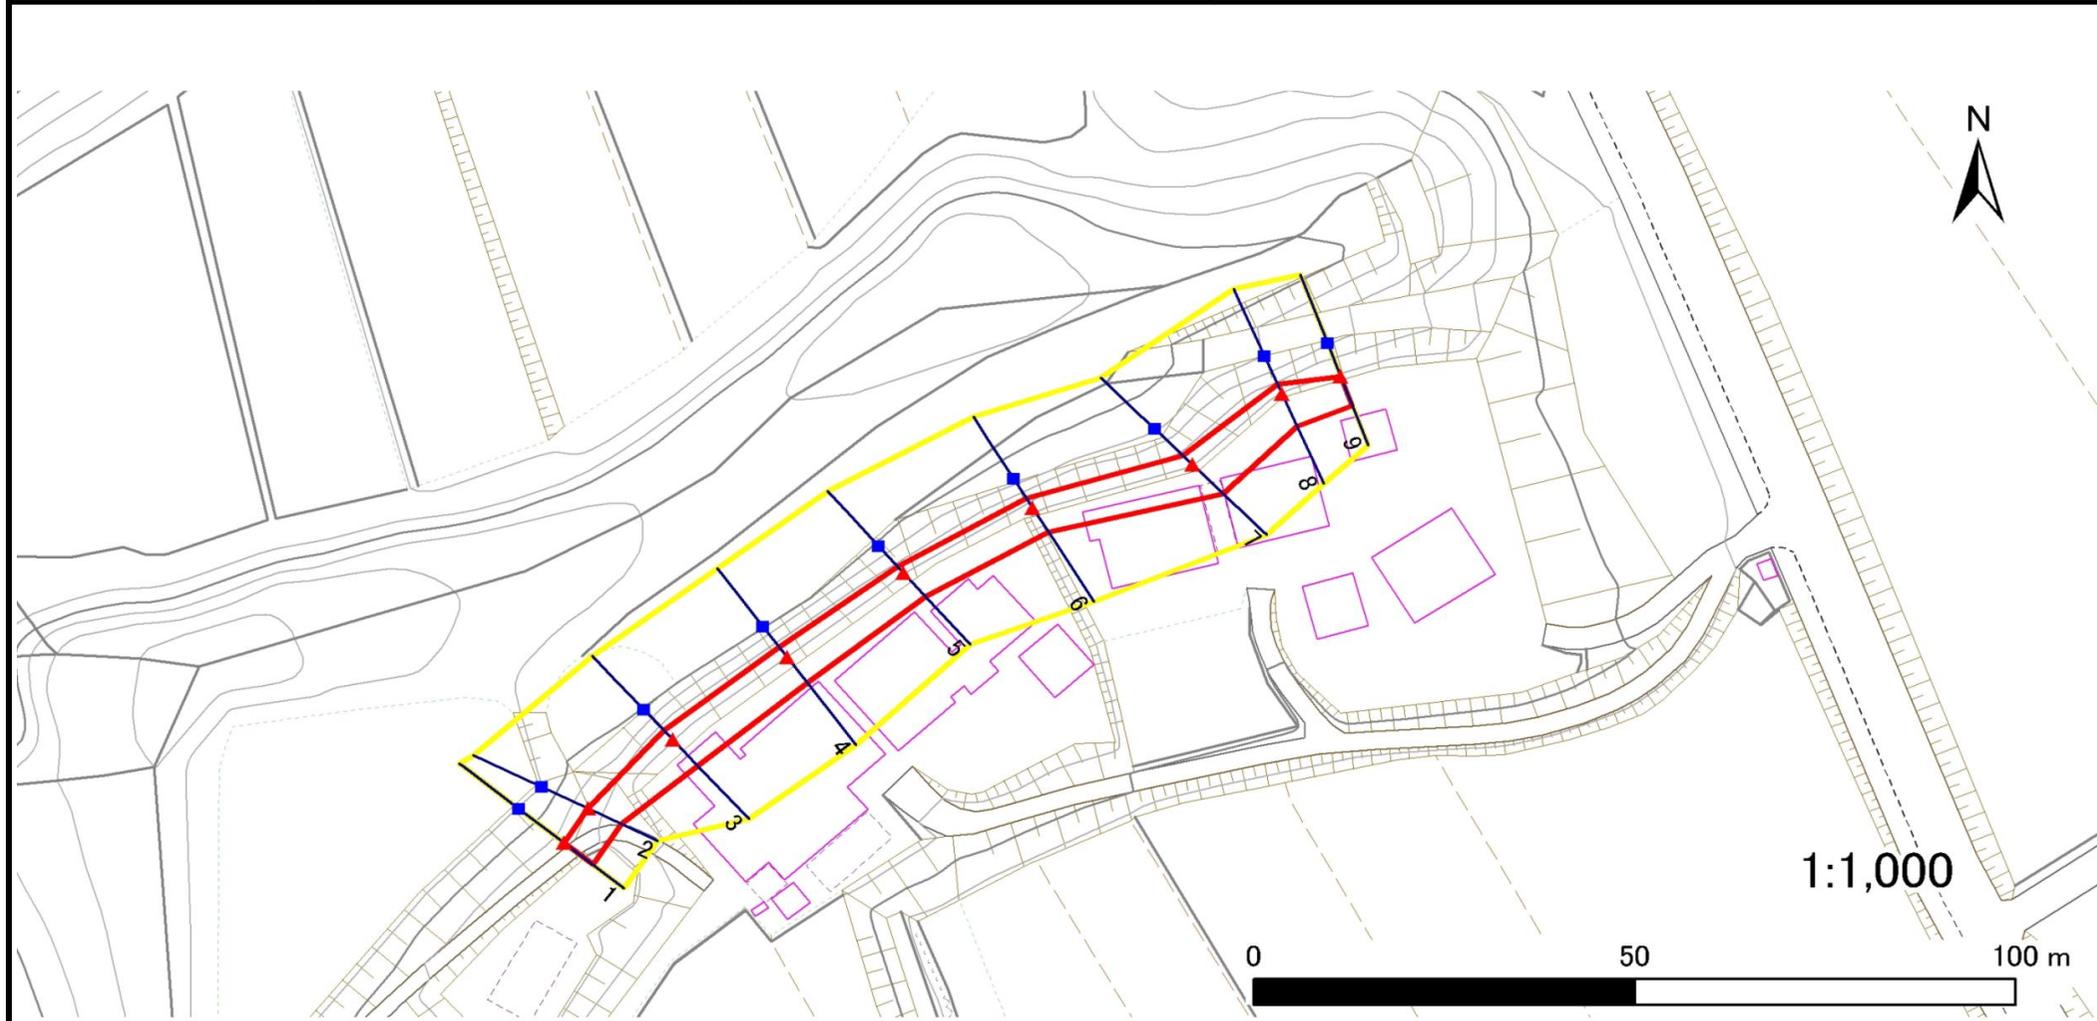
急傾斜地の位置	箇所番号	N501K0118	箇所名	永根の1	所在地	遠田郡涌谷町上郡字永根
---------	------	-----------	-----	------	-----	-------------
