土砂災害防止に関する基礎調査(急傾斜地の崩壊)

自然現象の種類	急傾斜地の崩壊
箇所番号	N501K0123
箇所名	相野沼の1
所在地	遠田郡涌谷町上郡字相野沼
調査機関	宮城県北部土木事務所

危害のおそれのある土地、著しい危害のおそれのある土地の設定図

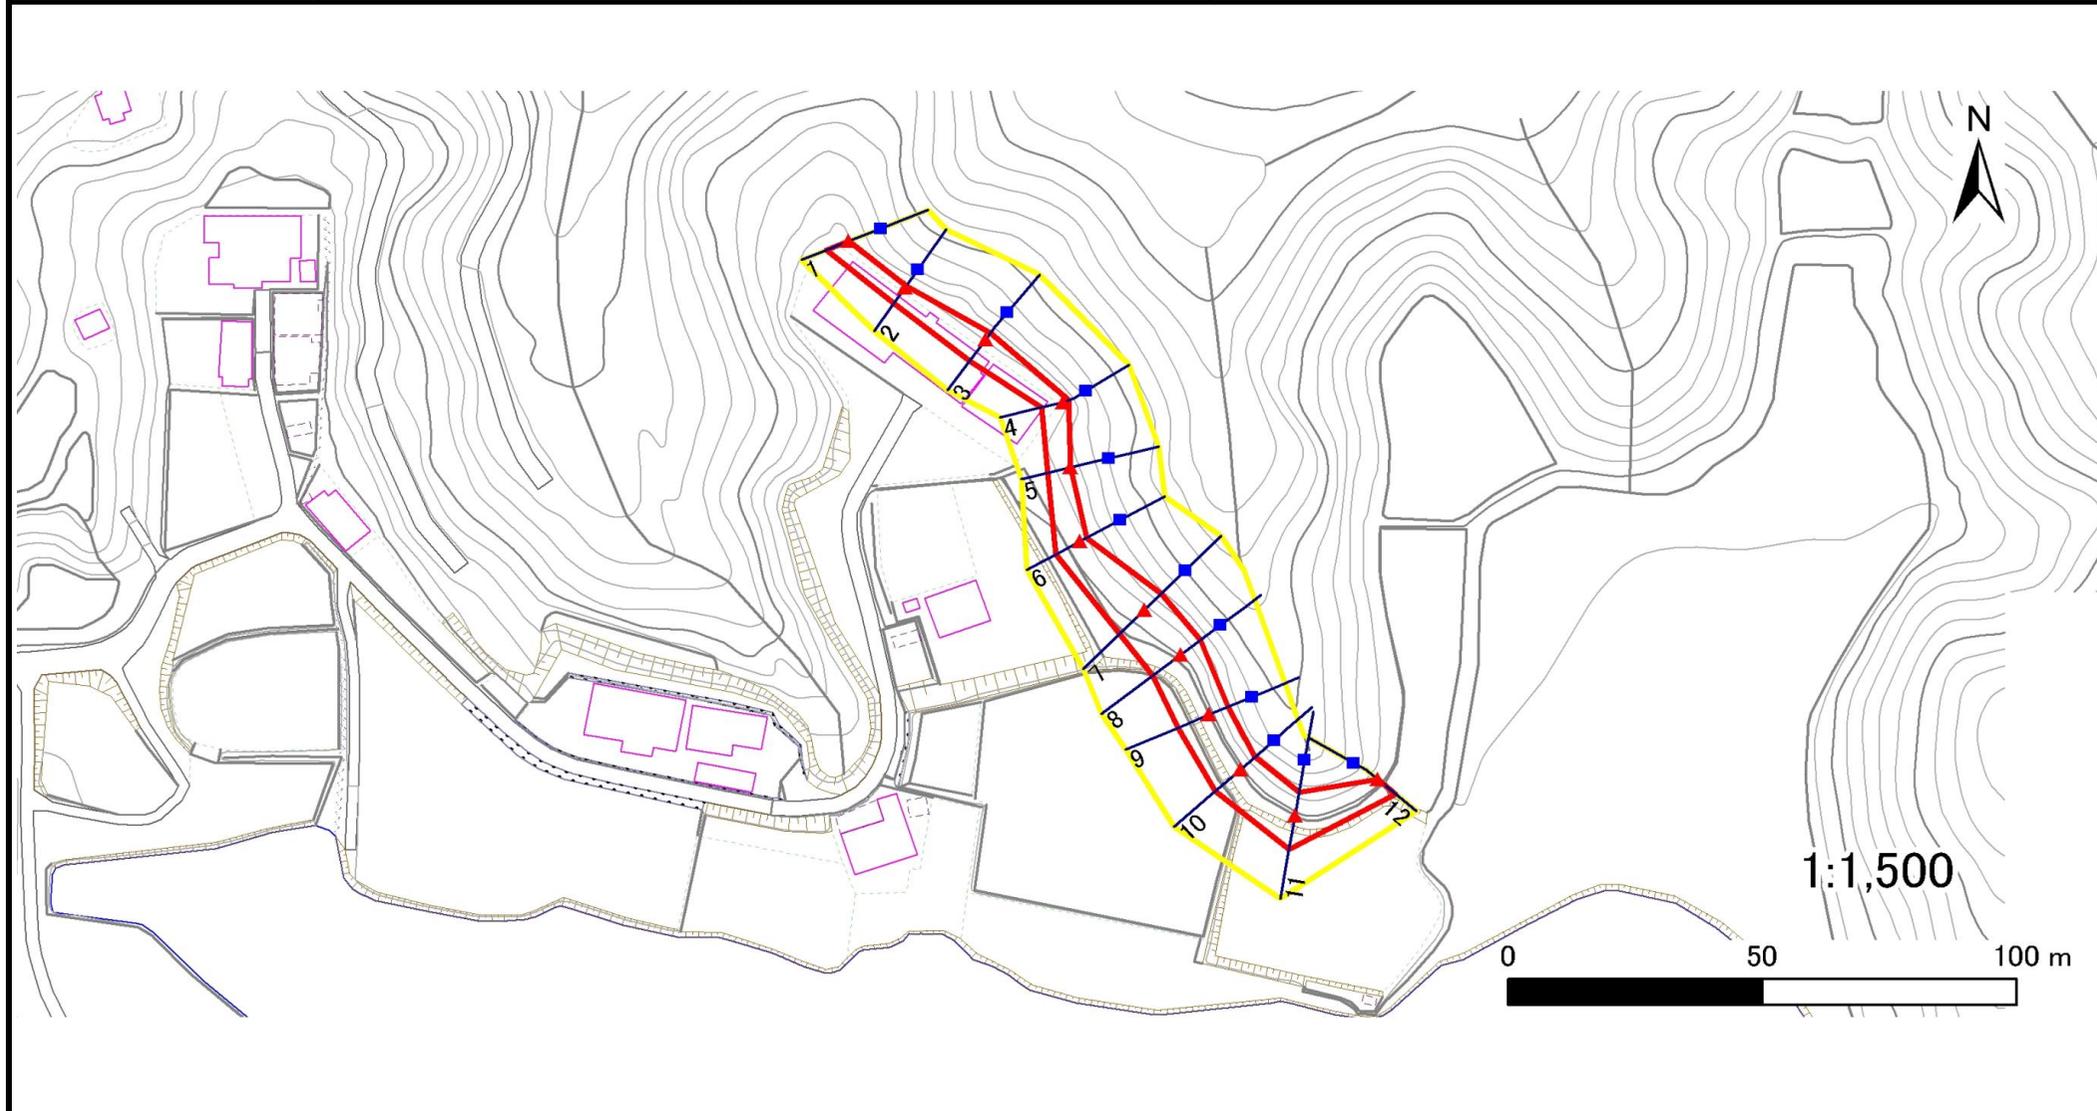
急傾斜地の位置	箇所番号	N501K0123	箇所名	相野沼の1	所在地	遠田郡涌谷町上郡字相野沼
---------	------	-----------	-----	-------	-----	--------------
