土砂災害防止に関する基礎調査(急傾斜地の崩壊)

| 箇所名 | 相野沼の2 |

土砂災害警戒区域等の指定の告示に係る図書(その2)

危害のおそれのある土地、著しい危害のおそれのある土地の設定図

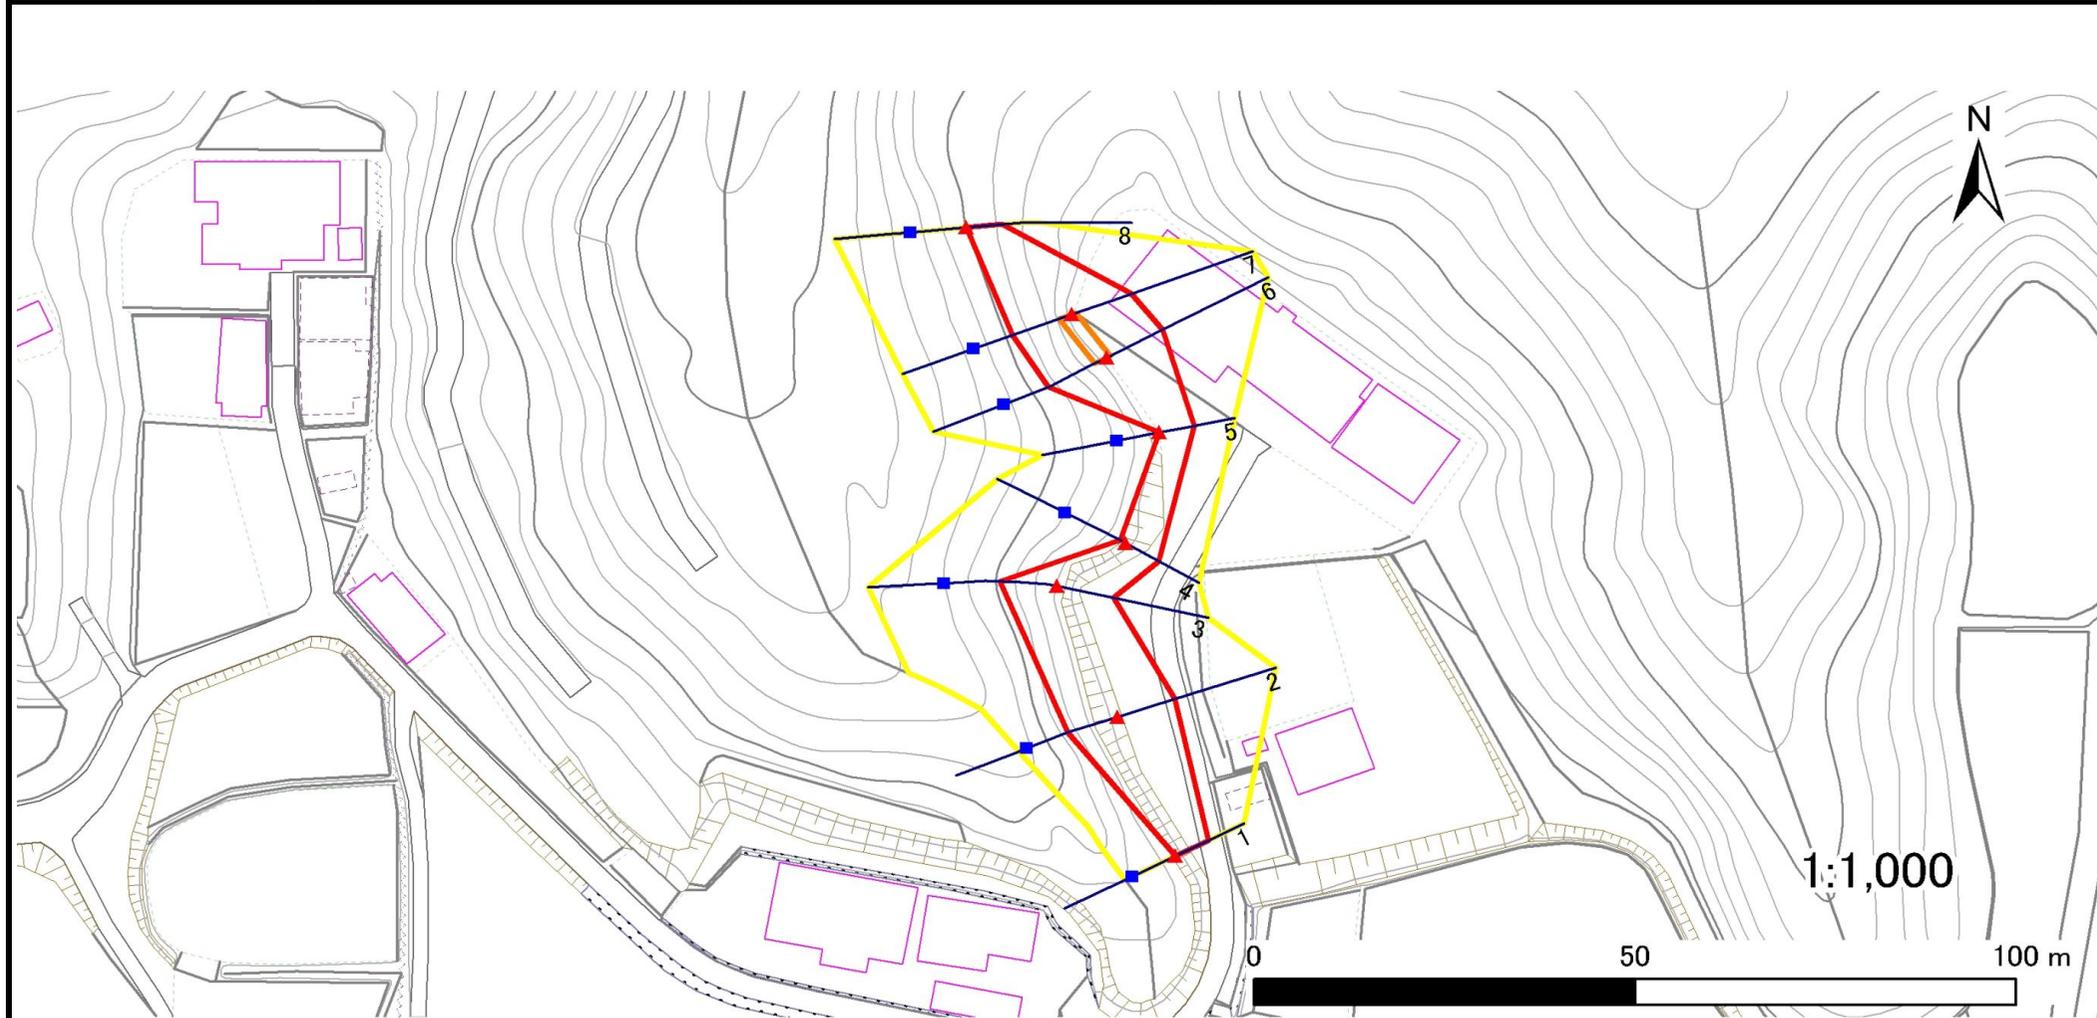
| 凡例 | ■ 上端 | — 横断測線 | ▭ 危害のおそれのある土地の区域 | ▭ 土石等の移動による力が100kN/m ² を超える範囲 |
| | ▲ 下端 | | ▭ 著しい危害のおそれのある土地の区域 | ▭ 土石等の堆積高が3mを超える範囲 |
