# 土砂災害防止に関する基礎調査(急傾斜地の崩壊)

自然現象の種類	急傾斜地の崩壊
箇所番号	N501K0128
箇所名	相野沼の4
所在地	遠田郡涌谷町上郡字相野沼
調査機関	宮城県北部土木事務所

# 土砂災害警戒区域等の指定の告示に係る図書(その2)

危害のおそれのある土地、著しい危害のおそれのある土地の設定図

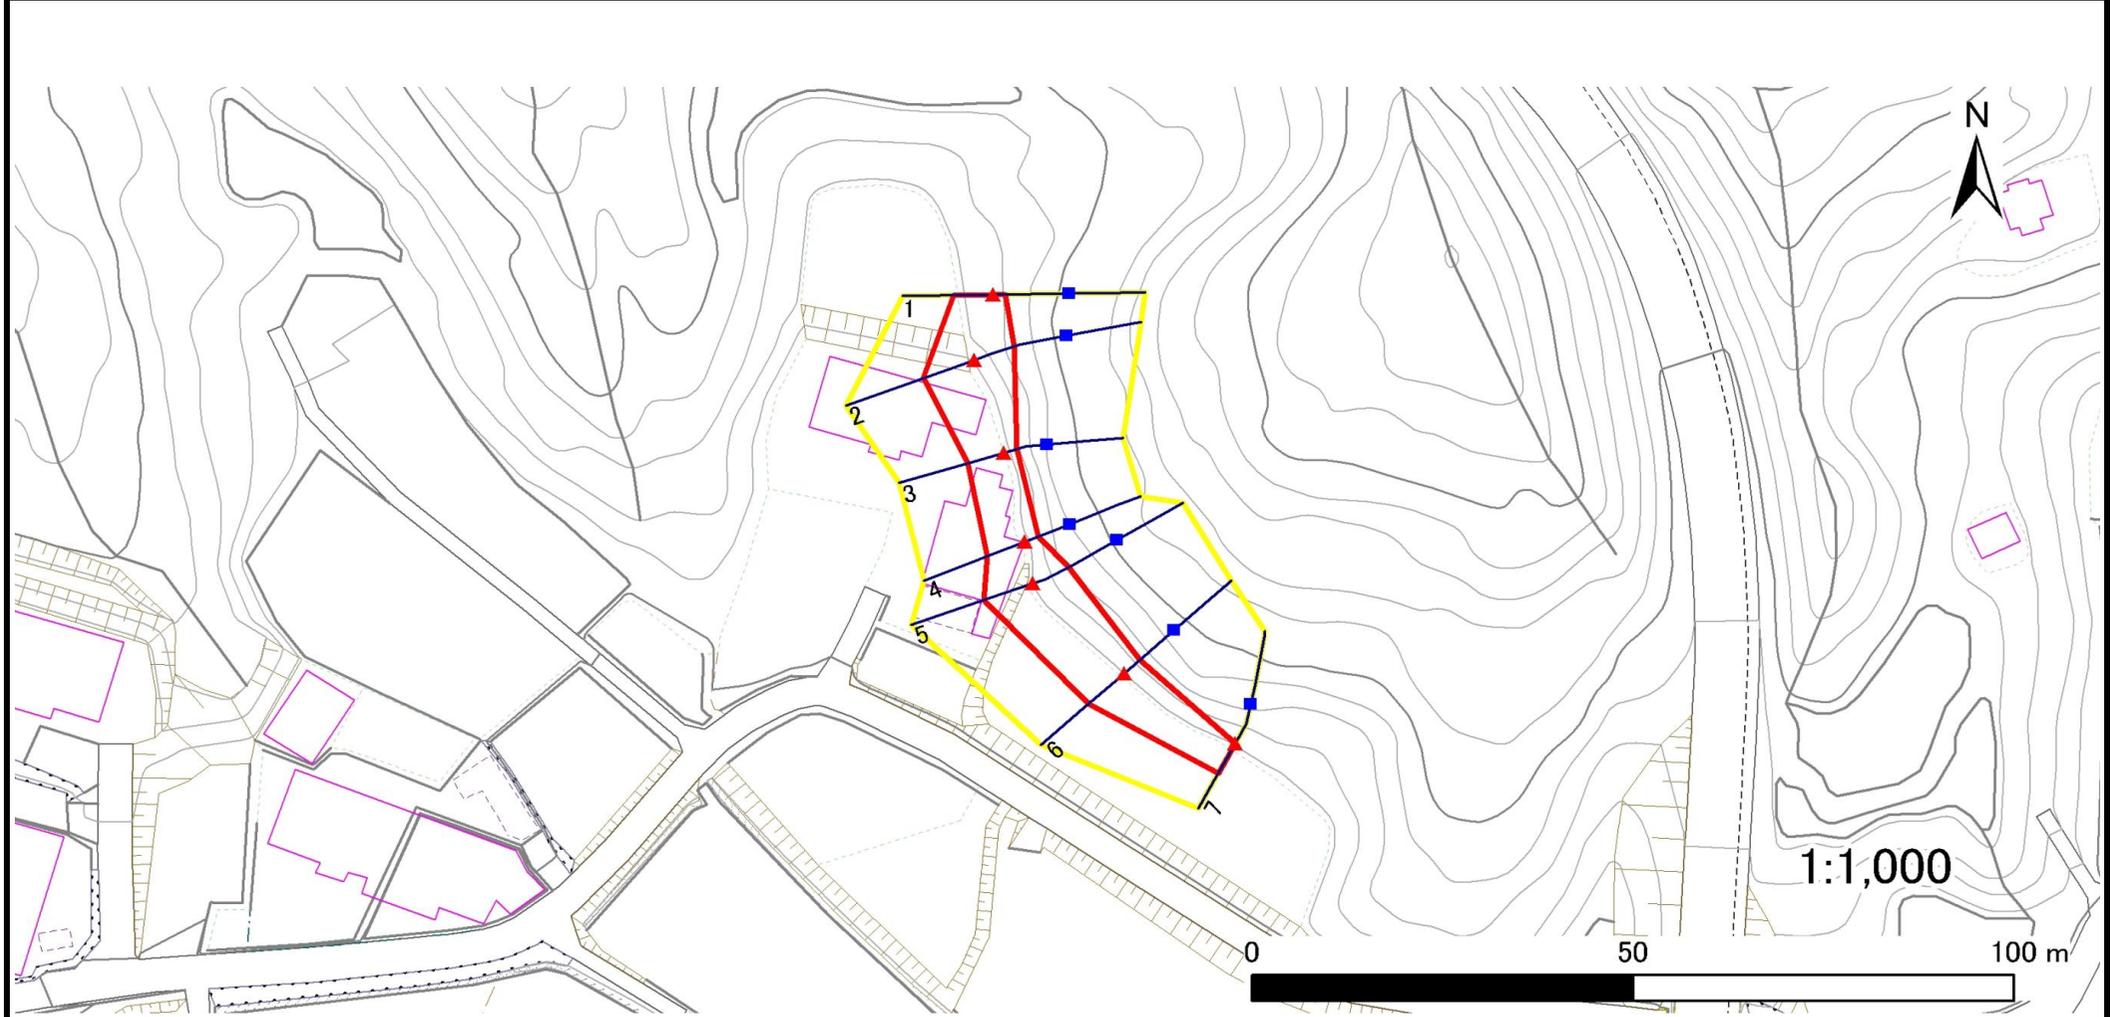
急傾斜地の位置	箇所番号	N501K0128	箇所名	相野沼の4	所在地	遠田郡涌谷町上郡字相野沼
---------	------	-----------	-----	-------	-----	--------------
