土砂災害防止に関する基礎調査(急傾斜地の崩壊)

自然現象の種類	急傾斜地の崩壊
箇所番号	N501K0129
箇所名	相野沼の5
所在地	遠田郡涌谷町上郡字相野沼
調査機関	宮城県北部土木事務所

告示番号	宮城県告示第144号
告示年月日	令和8年3月13日

危害のおそれのある土地、著しい危害のおそれのある土地の設定図

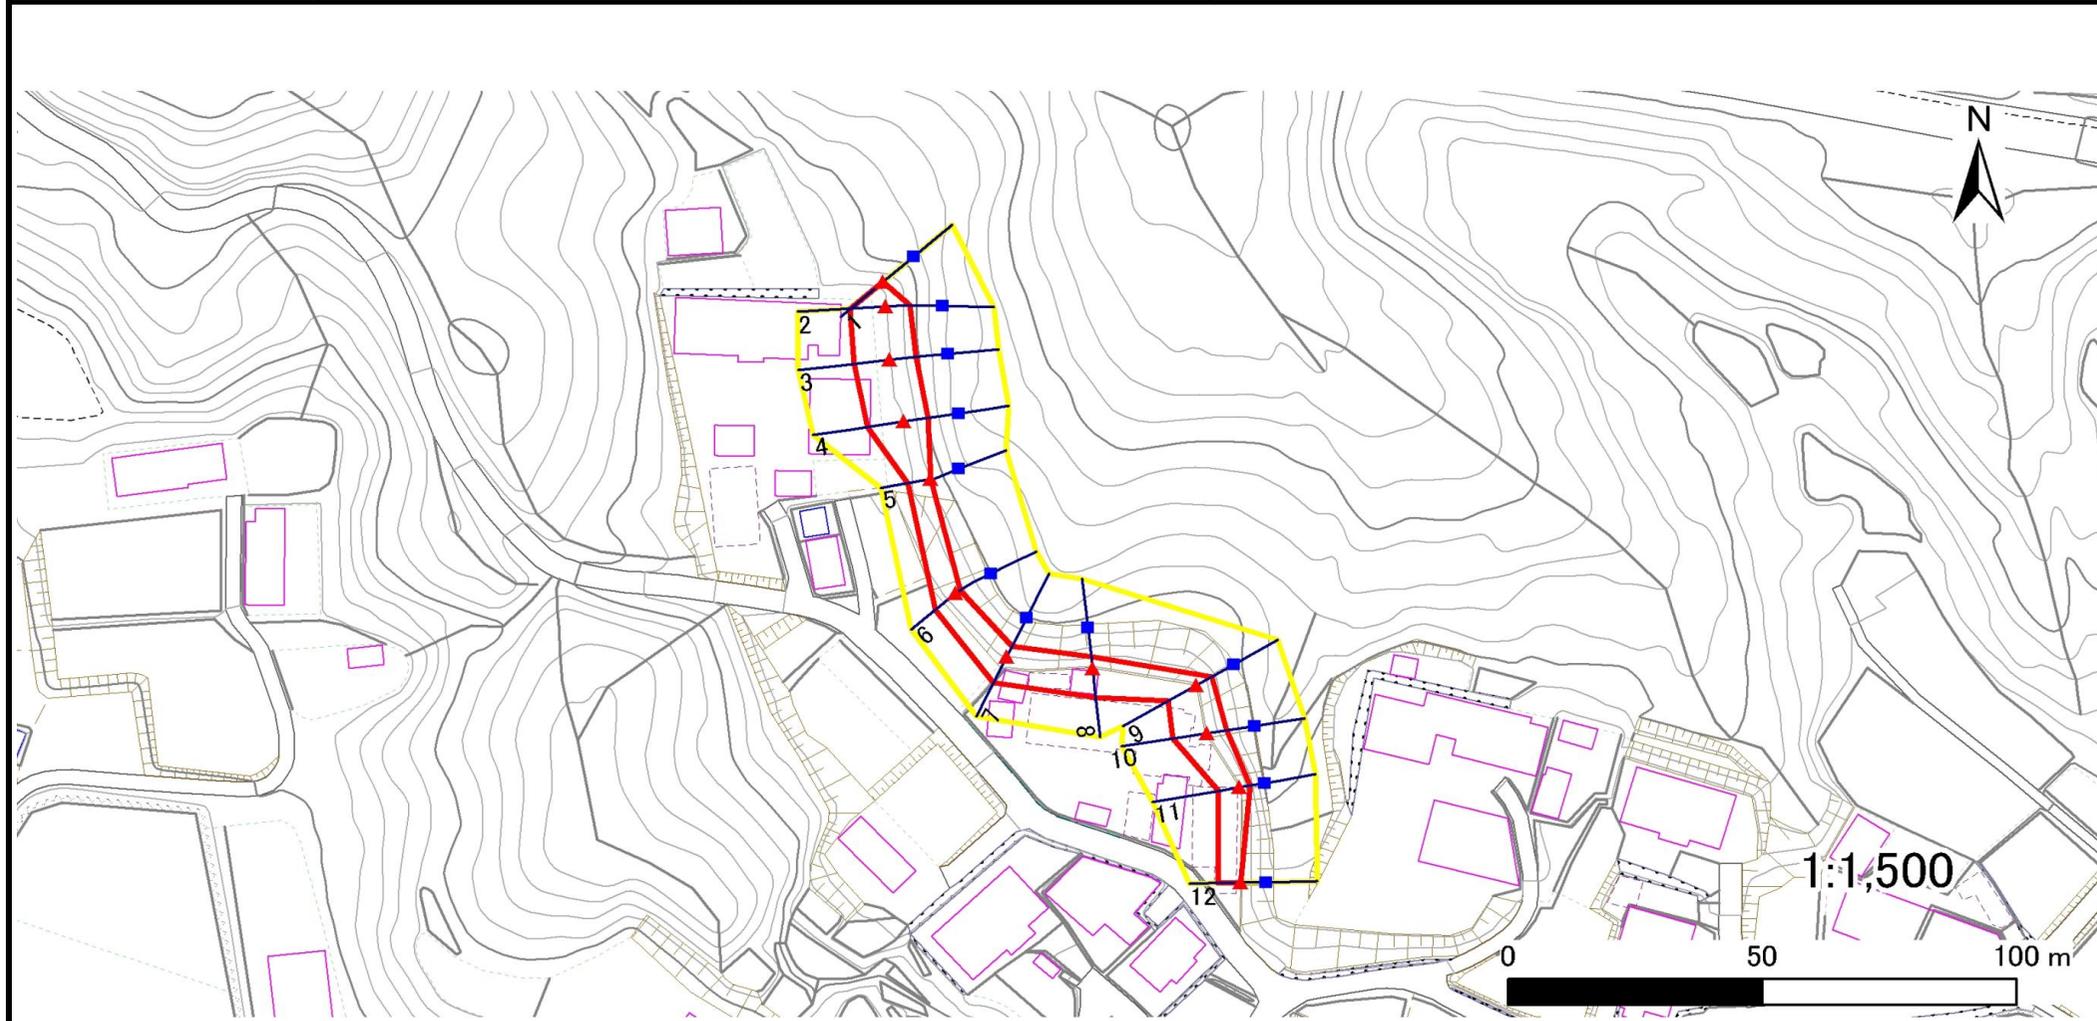
急傾斜地の位置	箇所番号	N501K0129	箇所名	相野沼の5	所在地	遠田郡涌谷町上郡字相野沼
---------	------	-----------	-----	-------	-----	--------------
